ПОЯСНИТЕЛЬНАЯ ЗАПИСКА

Обследование и оценка технического состояния элементов усиления строительных конструкций объекта культурного наследия «Кинотеатр «Коммунар»»
(тема)

Объектом исследования является объект культурного наследия регионального значения, памятник архитектуры города Новокузнецка Кинотеатр «Коммунар».

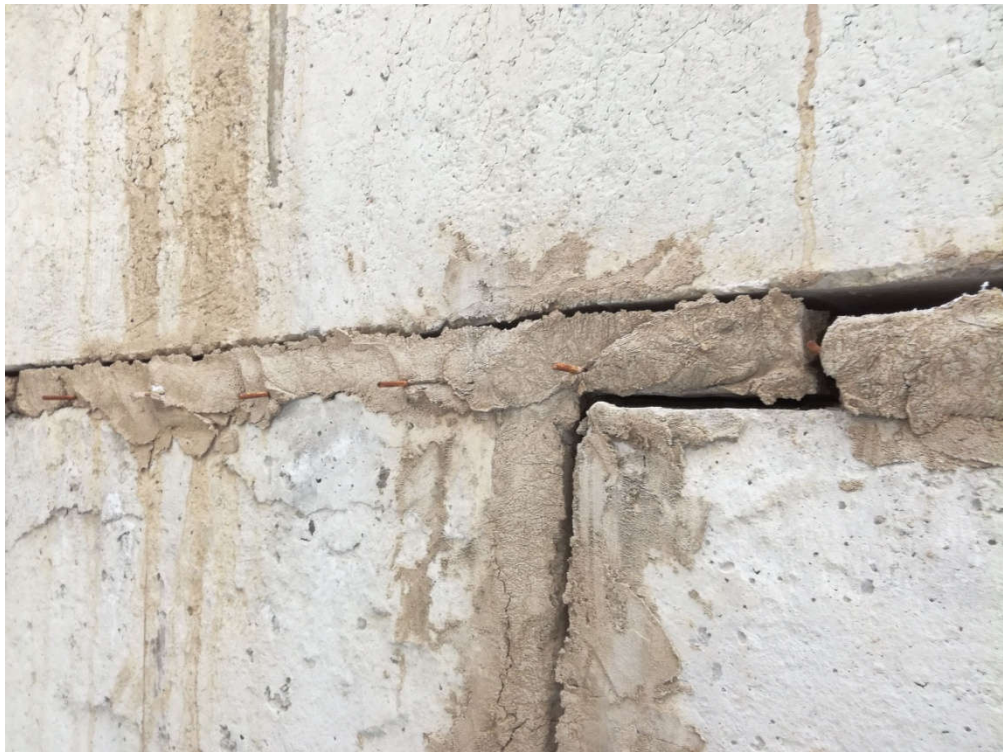
Описание нарушений	№ рисунка
Деформационные трещины в кладке бетонных блоков стены технического, пристроенного помещения раскрытием более 0,5 мм	11, 13
Не выполнено замоноличивание участков в стене технического, пристроенного помещения	10, 12

Рисунок 10 – Отсутствует замоноличивание участков в стене пристроенного технического помещения

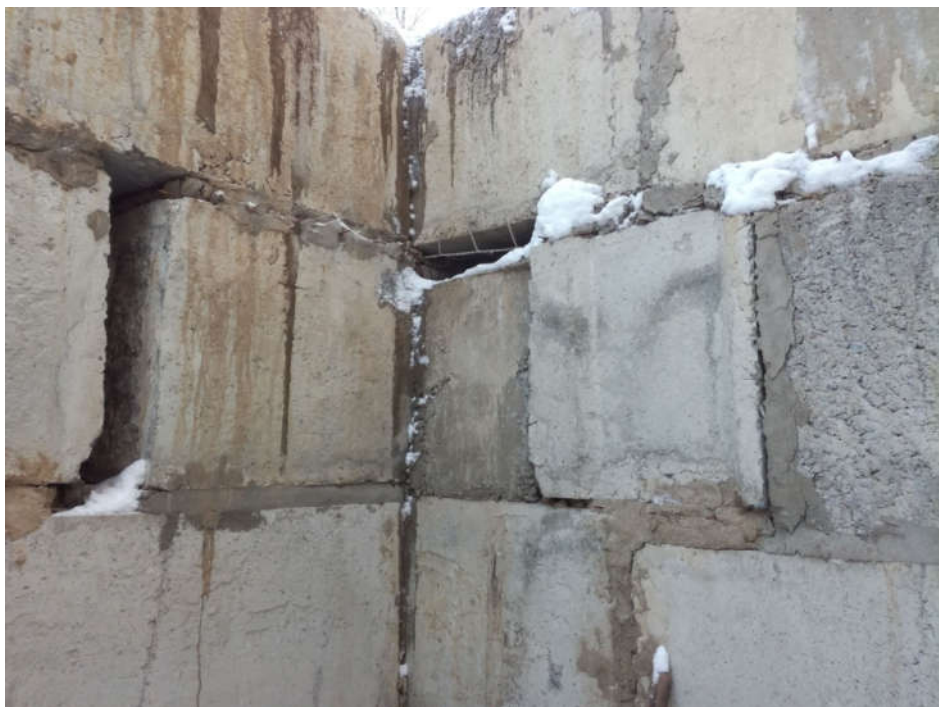
Рисунок 11 – Деформационные трещины в кладке бетонных блоков стены пристроенного технического помещения раскрытием более 0,5 мм

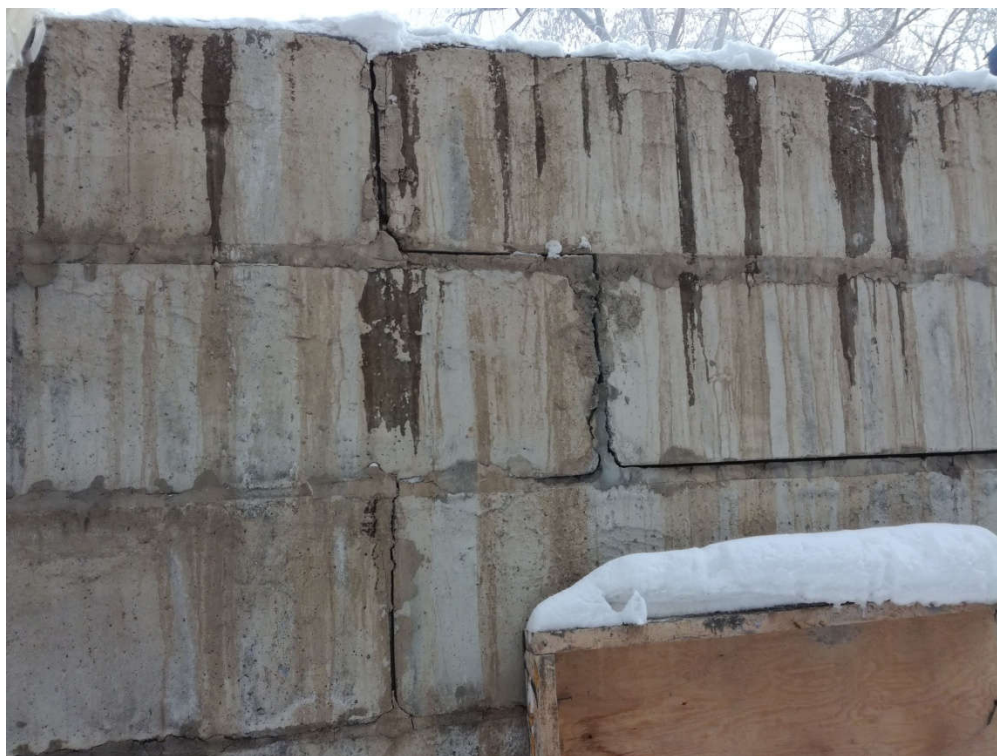
Рисунок 12 – Отсутствует замоноличивание участка в стене пристроенного технического помещения

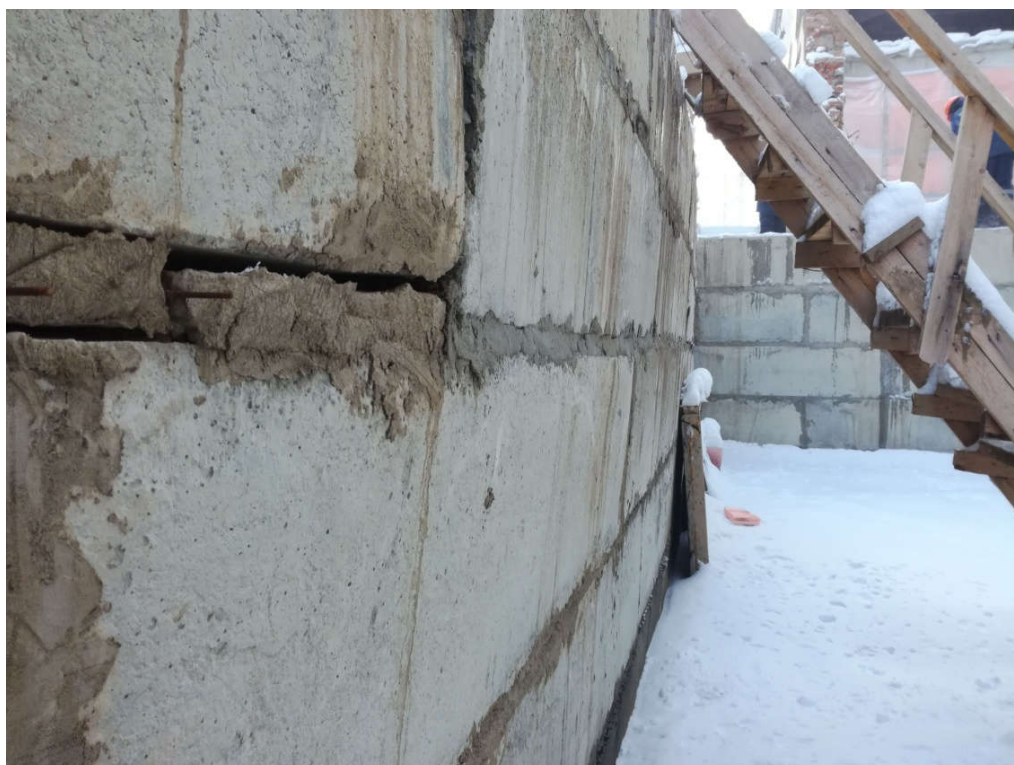
Рисунок 13 – Деформационные трещины в кладке бетонных блоков стены пристроенного технического помещения раскрытием более 0,5 мм

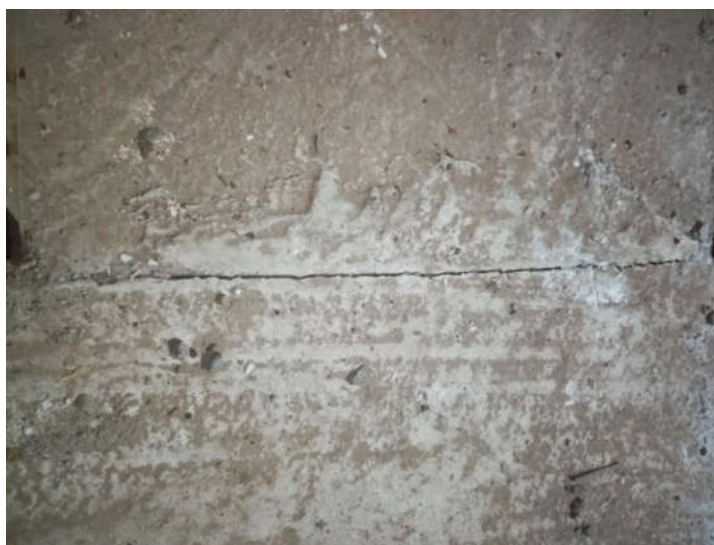
Было установлено, что причиной образования вертикальных и горизонтальных трещин в фундаментах зрительного зала в осях С-Т/6-13 является пучение грунтов основания фундаментов в результате их замачивания и последующего замерзания.

Рисунок 26 – Горизонтальная трещина в монолитном фундаменте по оси 6 в осях С-Т

Для дальнейшей эксплуатации фундаментов зрительного зала было принято решение выполнить анализ грунтов основания в осях С-Т/6-13, установить маячки в районе трещин фундаментов зрительного зала в осях С-Т/6-13 и вести мониторинг развития трещин до полного оттаивания грунтов.

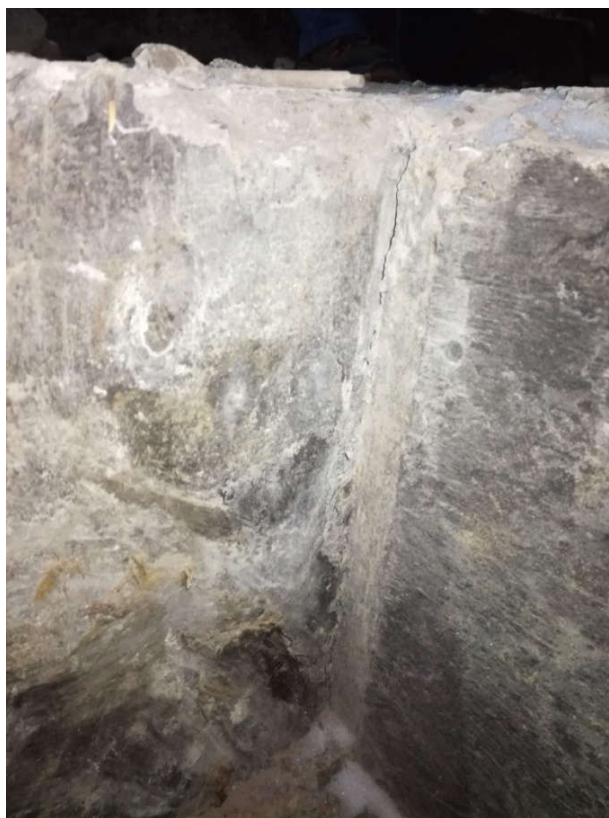
Рисунок 27– Вертикальная трещина в монолитном фундаменте по оси Г в осях
6-13

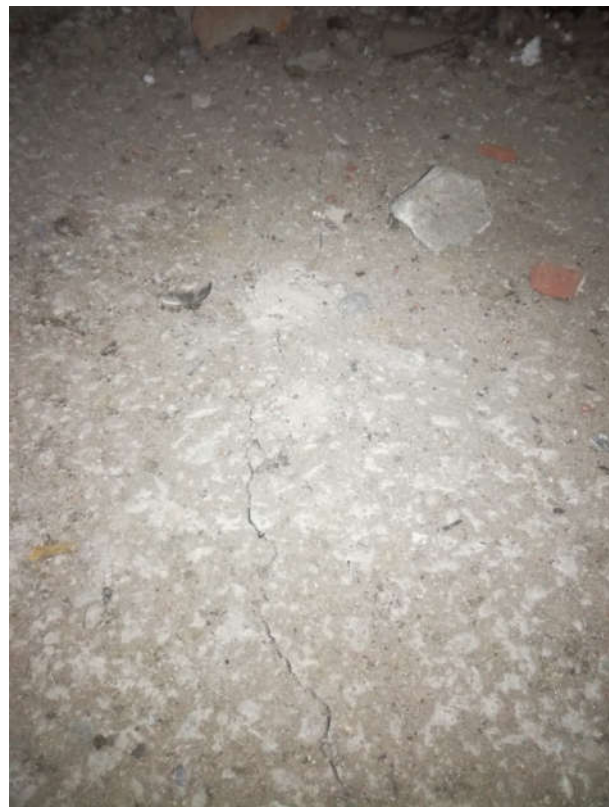
Рисунок 28 – Горизонтальная трещина в монолитном фундаменте по оси 8 в
осях С-Т

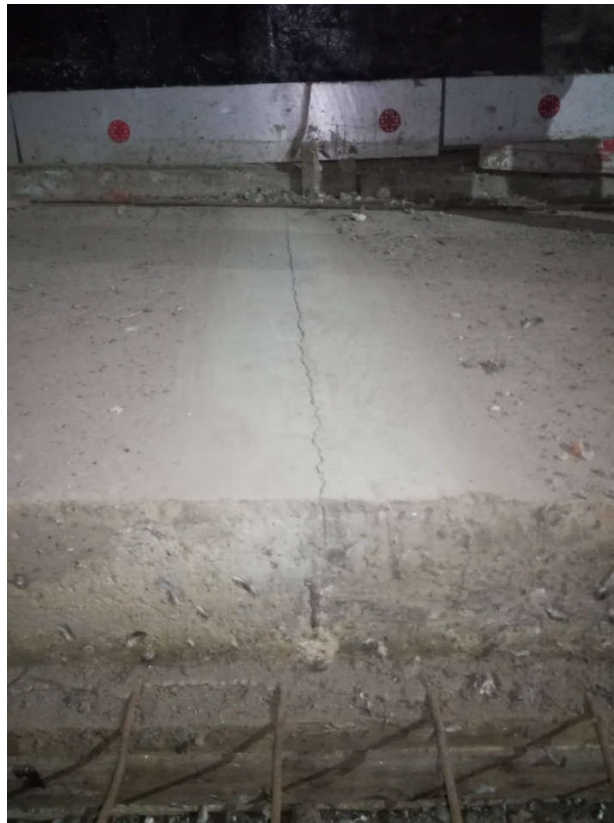
Рисунок 29– Горизонтальная трещина в монолитном фундаменте по оси 11 в осях С-Т

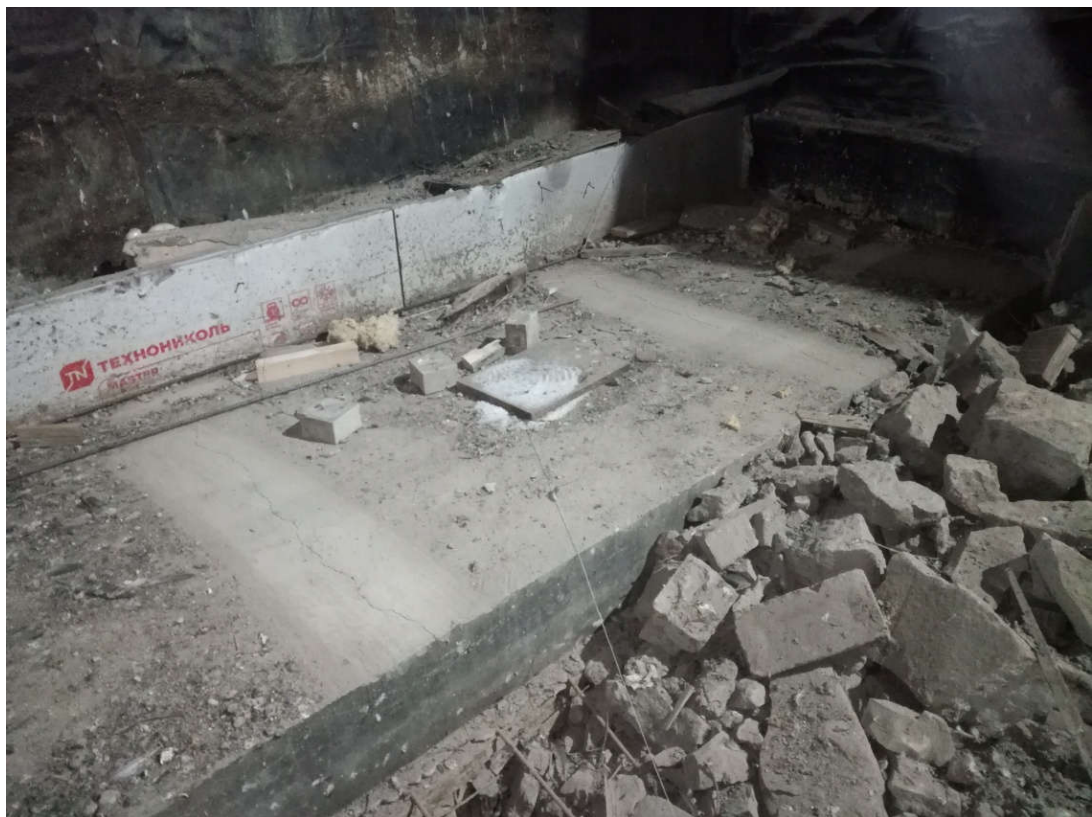
Рисунок 30 –Горизонтальные трещины в монолитном фундаменте по осям 12-13 в осях С-Т

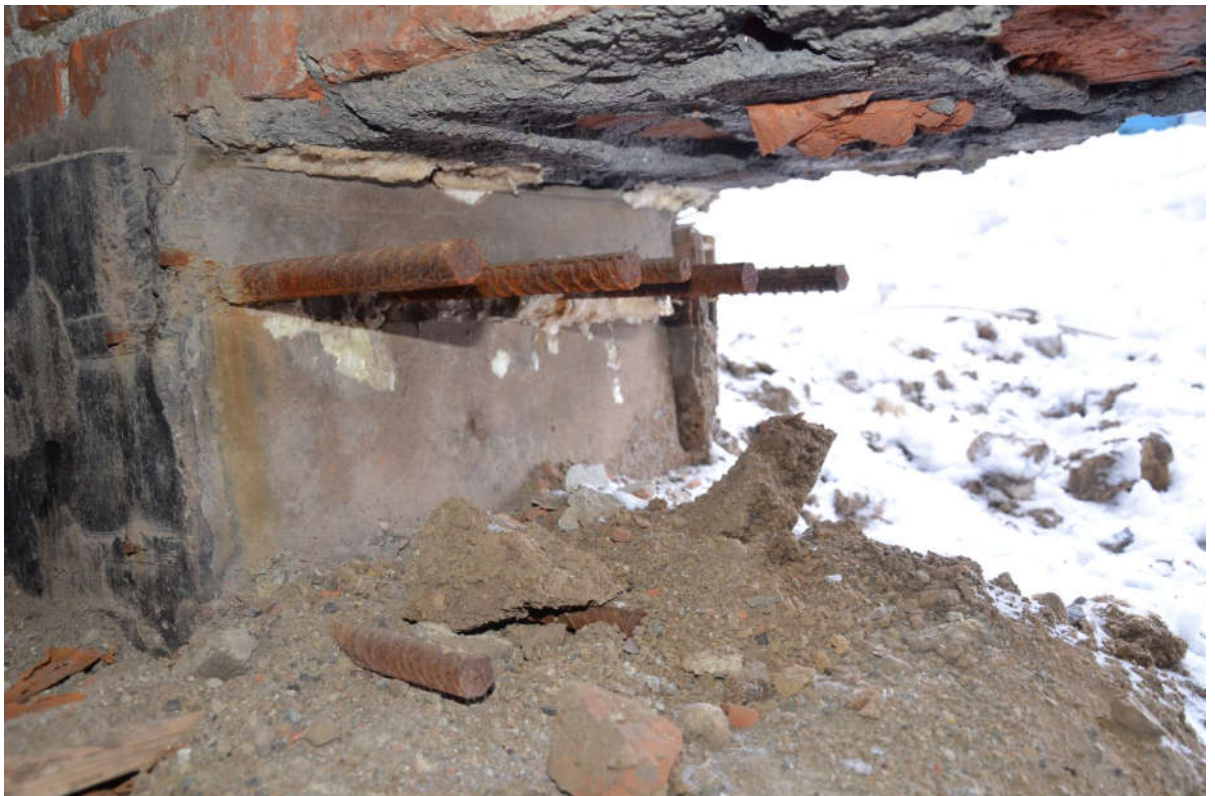
Рисунок 36 – Фундамент Ф 12 в осях Л-Н/1-2. Армирование обвязочной балки выполнено из арматурных стержней $\varnothing 22$ и $\varnothing 16$, что отличается от принятой в рабочей документации ($\varnothing 28$)

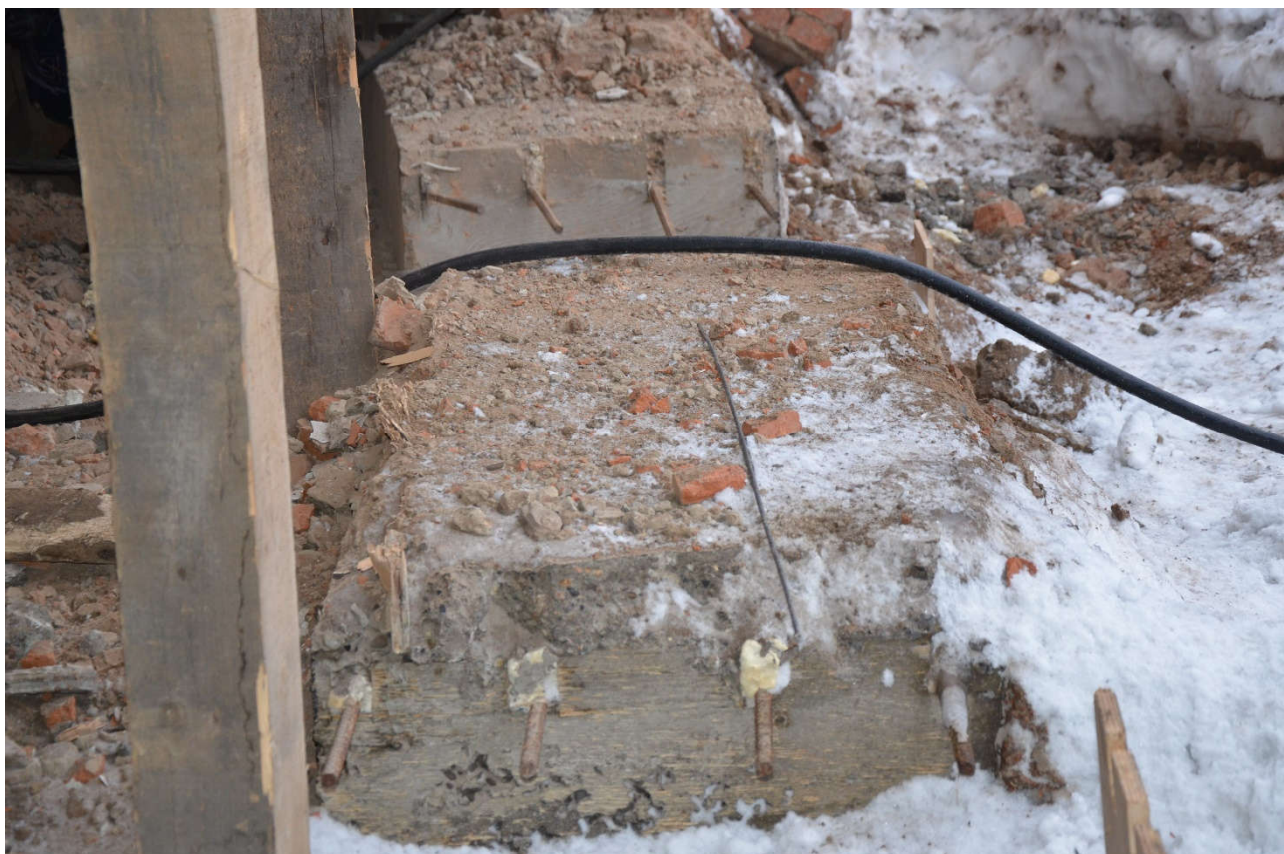
Рисунок 39 – Фундамент Ф 14 в осях Ж-Л/1-2. Армирование обвязочной балки выполнено из арматурных стержней Ø22 и Ø16, что отличается от принятой в рабочей документации (Ø18)

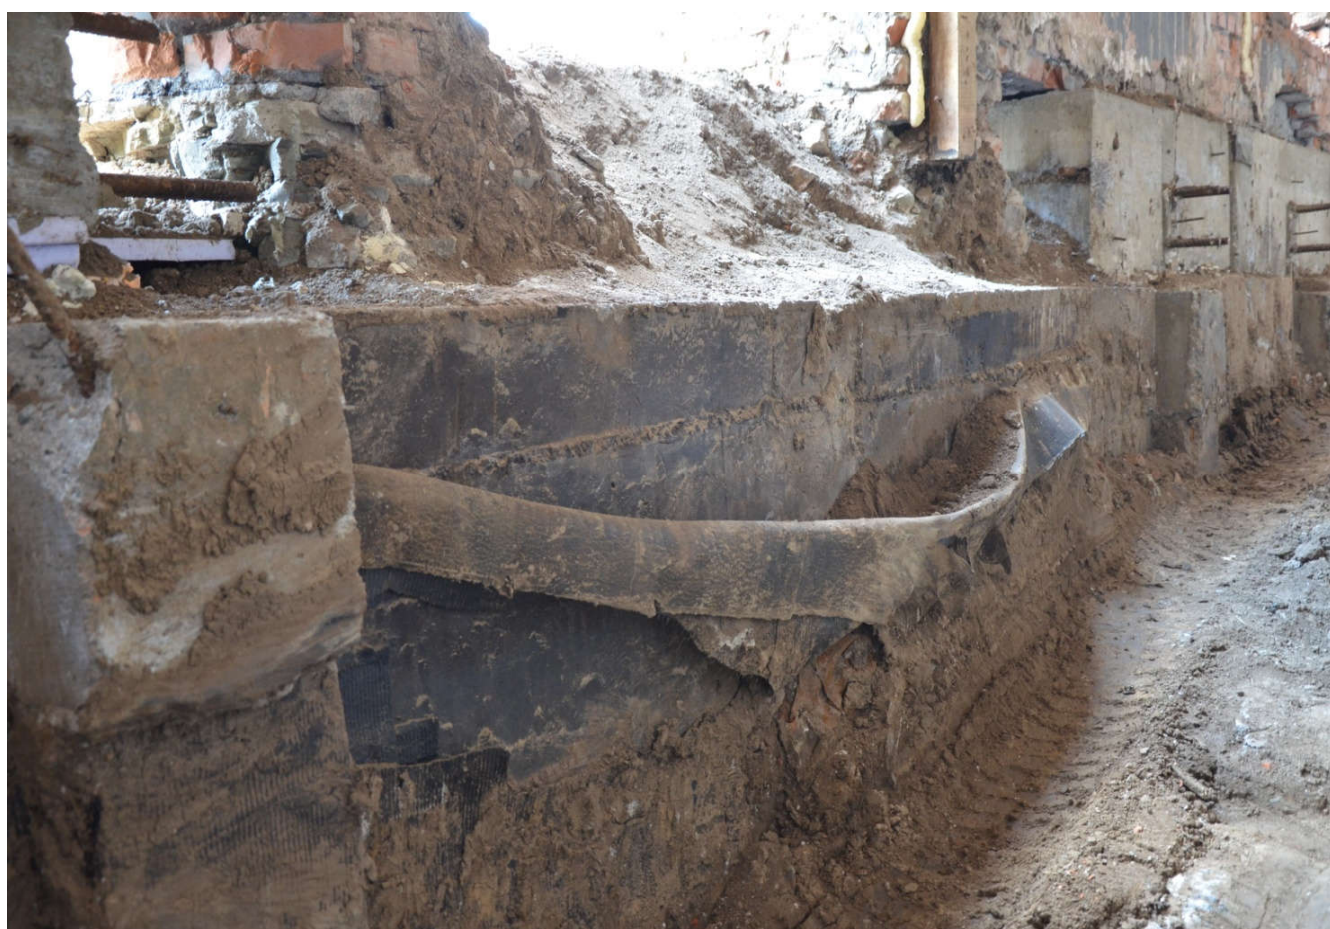
Рисунок 46 – Фундамент Ф9 в осях Э-И/14-16. Отслоение гидроизоляции

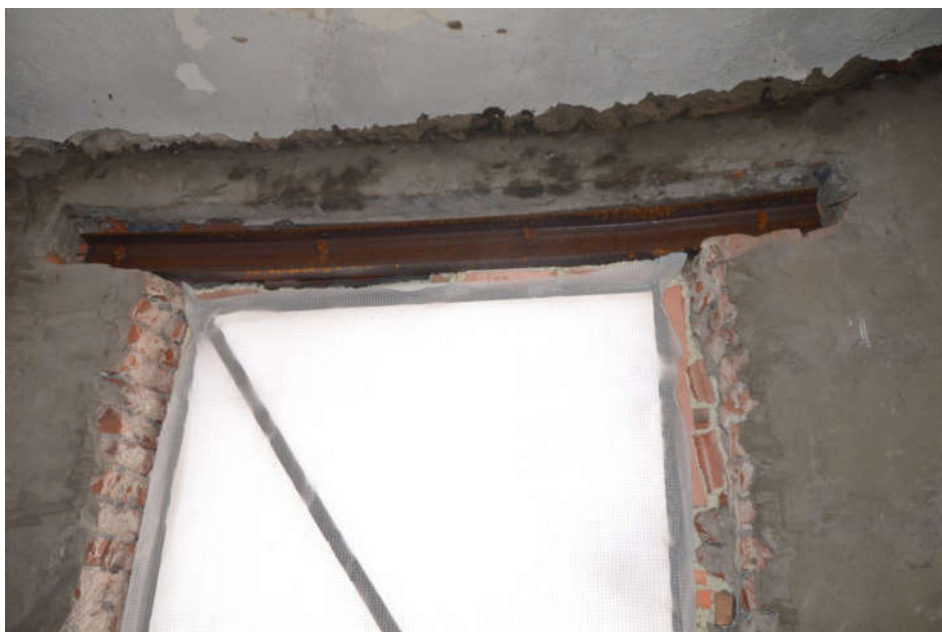
Рисунок 69 - Перемычка 34-1 на 3 этаже по оси Д

1. Величина опирания не соответствует рабочей документации (меньше);
2. Количество шпилек не соответствует рабочей документации (в РД – 5 шт., факт.- 4 шт.);
3. Шаг шпилек не соответствует рабочей документации;
4. Перекос швеллеров;
5. Следы коррозии;
6. Отсутствие защитного покрытия;

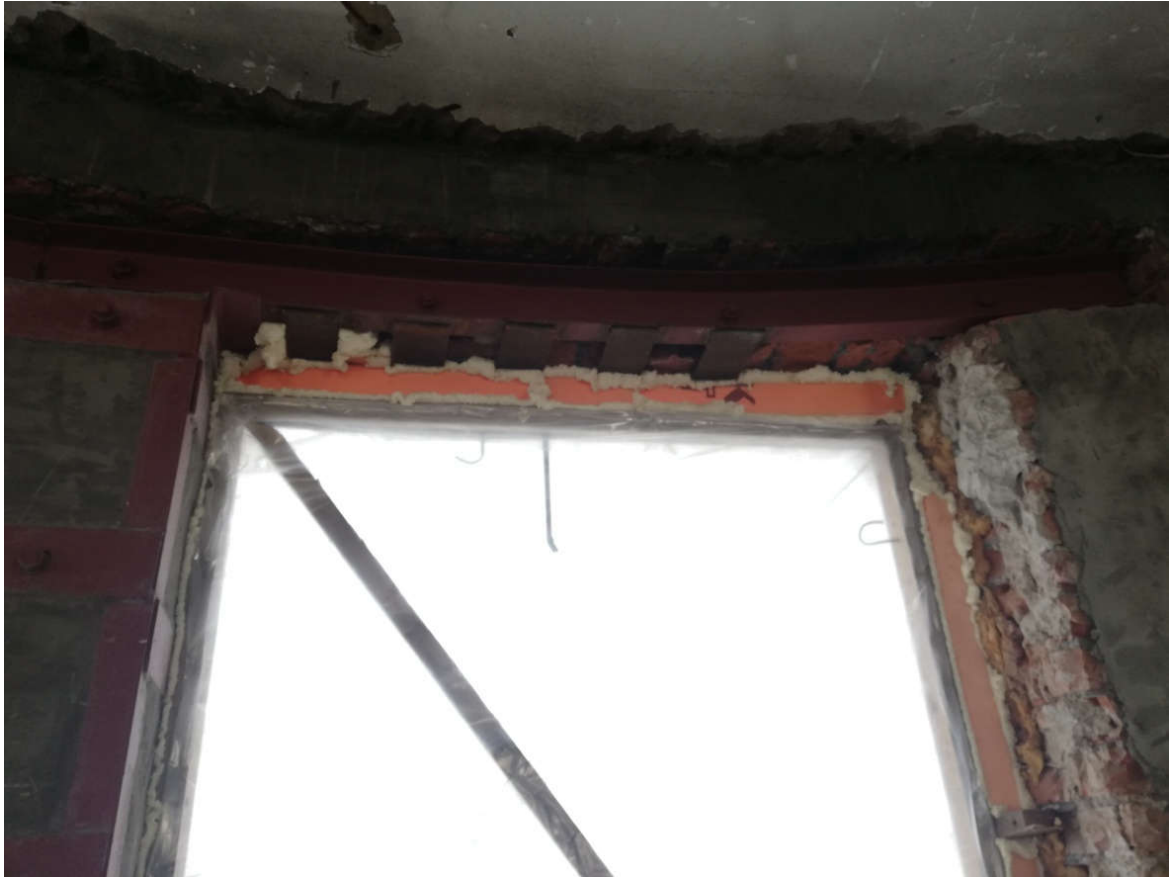
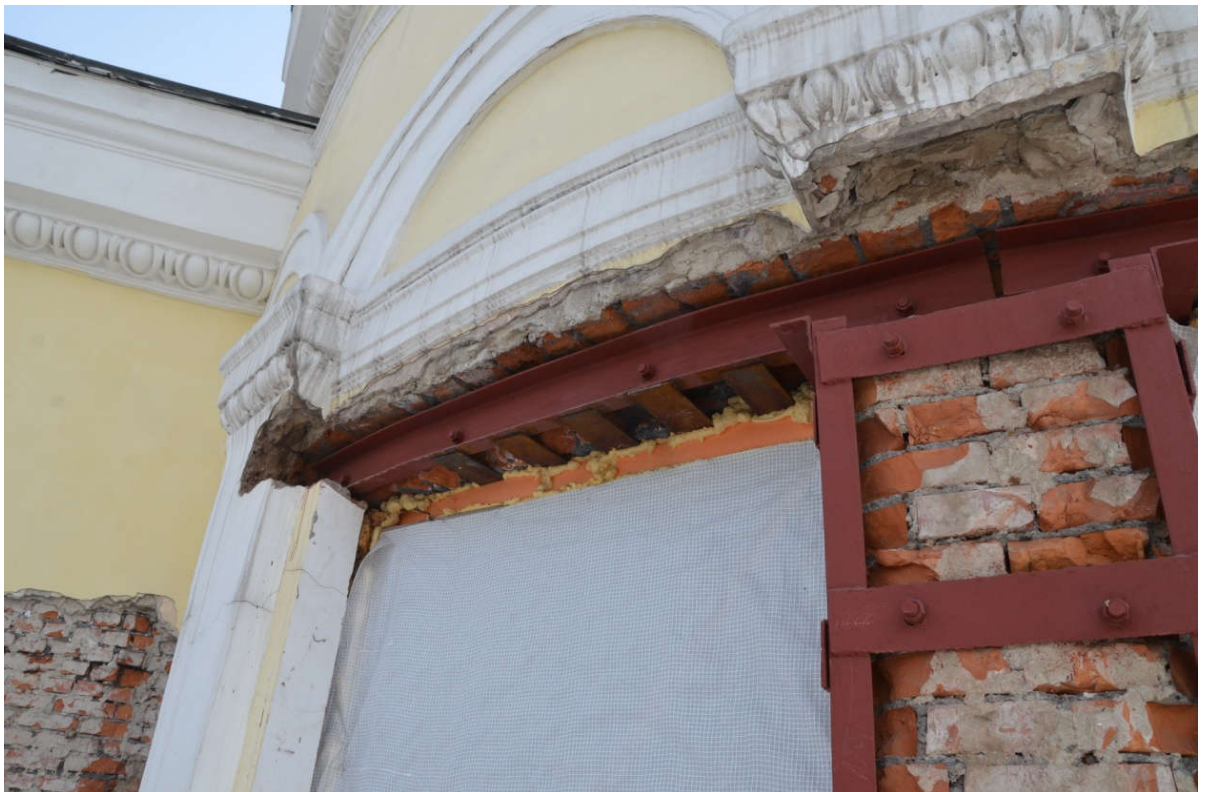
Рисунок 74 - Перемычка 33 на 3 этаже по оси 8

1. Величина опирания не соответствует рабочей документации (меньше);
2. Количество шпилек не соответствует рабочей документации (в РД – 5 шт., факт.- 4 шт.);
3. Шаг шпилек не соответствует рабочей документации;
4. Количество пластин не соответствует рабочей документации (в РД – 6 шт., факт.- 5 шт.);
5. Шаг пластин не соответствует рабочей документации;
6. Наличие зазоров между кирпичной кладкой и перемычкой в середине пролета;
7. Следы коррозии;

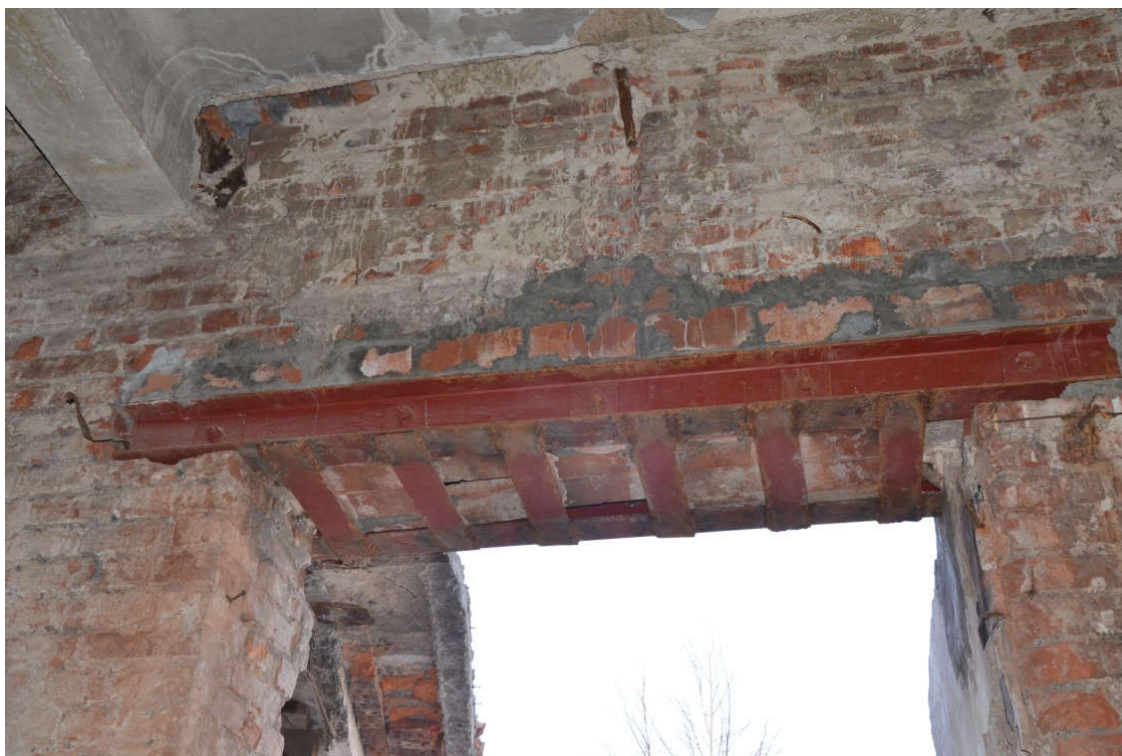
Рисунок 97 - Перемычка 5-1 на 1 этаже по оси 2

1. Несоответствие марки швеллера с рабочей документацией (в РД.-20 шв.-Факт.-14 шв.);
2. Величина опирания не соответствует рабочей документации (меньше);
3. Шаг пластин не соответствует рабочей документации;
4. Установлены двутавры вместо швеллеров;
5. Необеспечено опирание кирпичной кладки на перемычку;
6. Нарушение геометрии (ширина перемычки);
7. Следы коррозии;

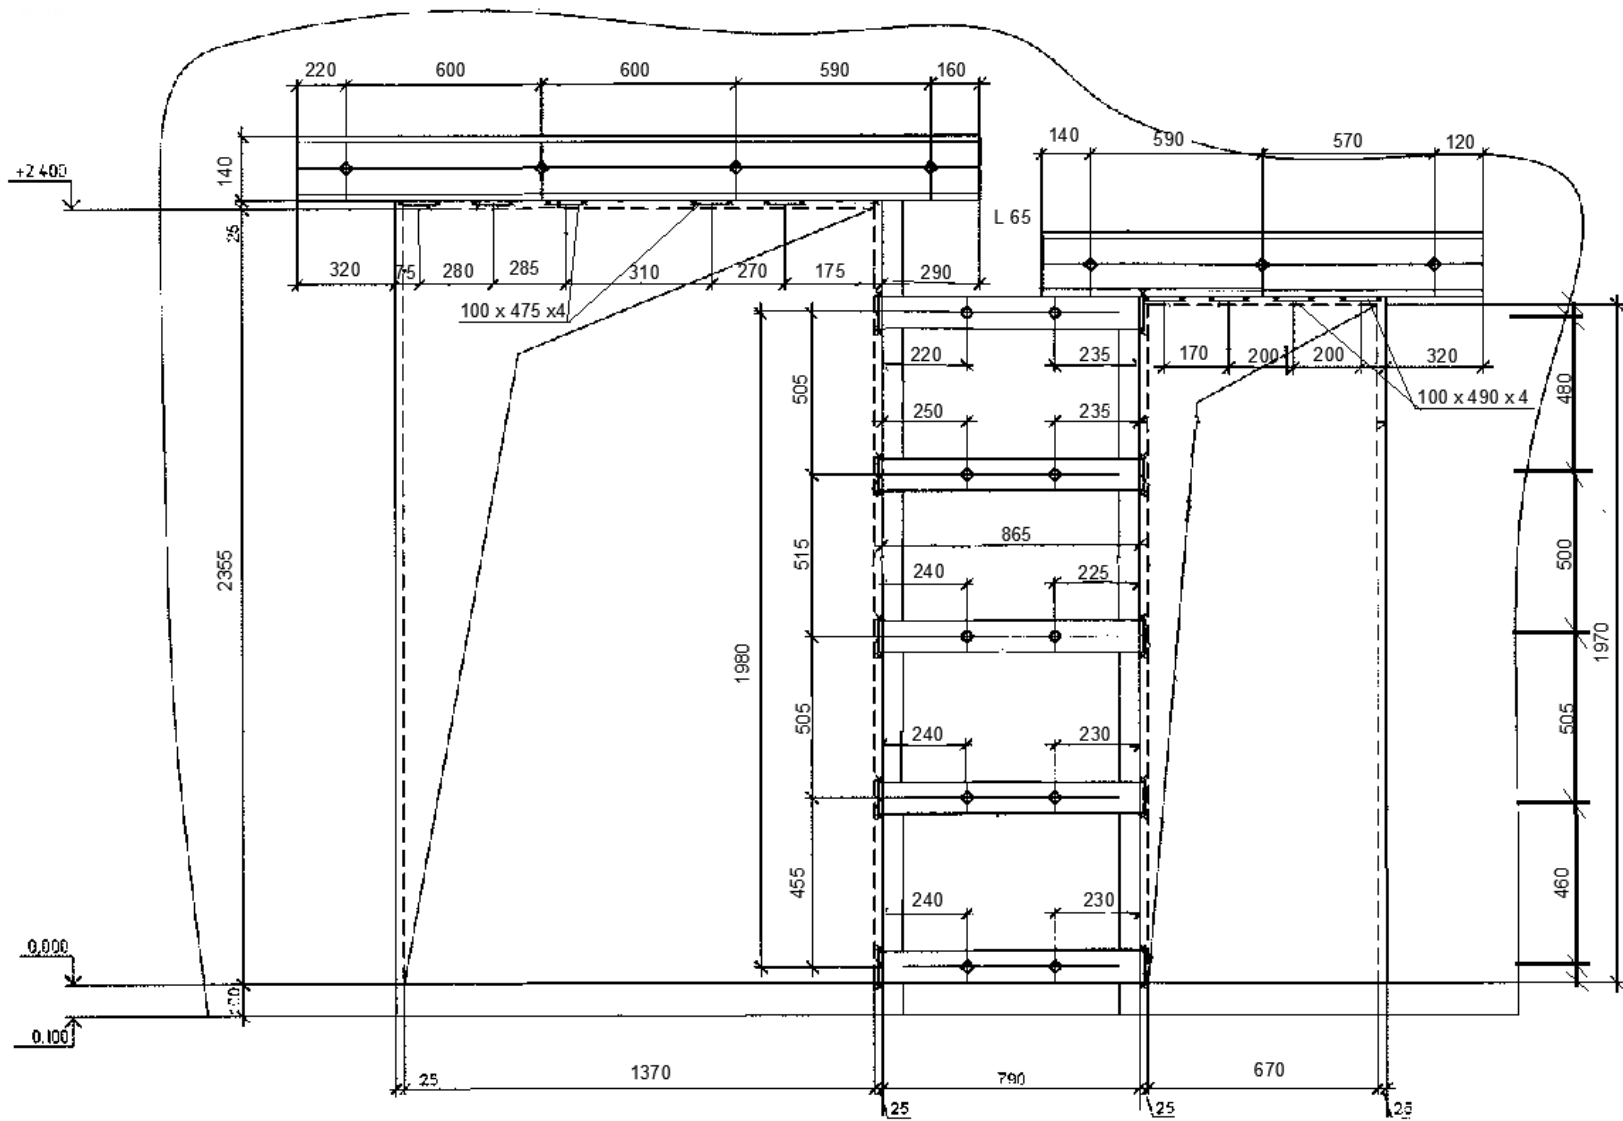
1. Величина опирания не соответствует рабочей документации (меньше);
2. Шаг пластин не соответствует рабочей документации;

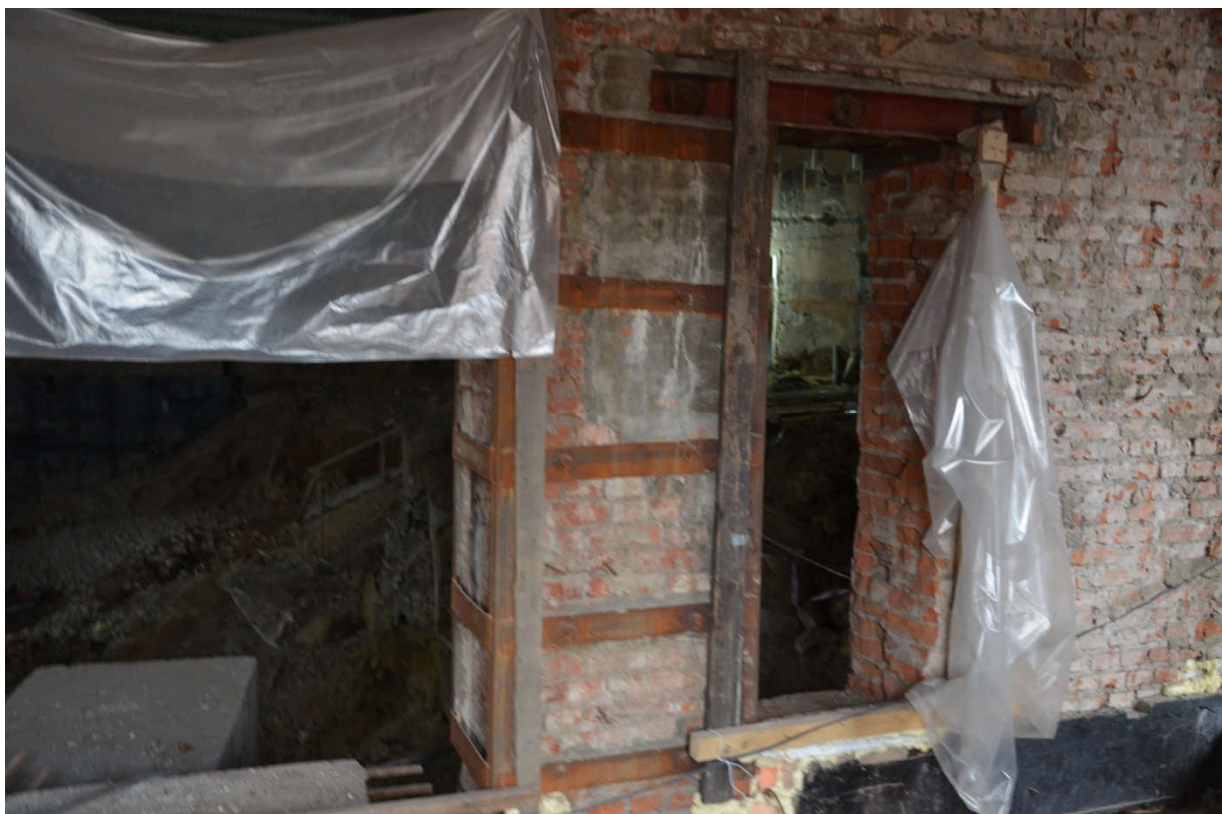
Рисунок 103 - Простенок 3-4 на 1 этаже по оси 3

1. Несоответствие марки швеллера с рабочей документацией (в РД – 16 и 20 шв., факт. -14 шв.);
2. Шаг шпилек не соответствует рабочей документации;
3. Количество пластин не соответствует рабочей документации (в РД – 7 шт., факт.- 5 шт.);
4. Шаг пластин не соответствует рабочей документации;
5. Не обеспечено опирание кирпичной кладки на перемычку;
6. Нарушение геометрии (ширина перемычки);
7. Следы коррозии;

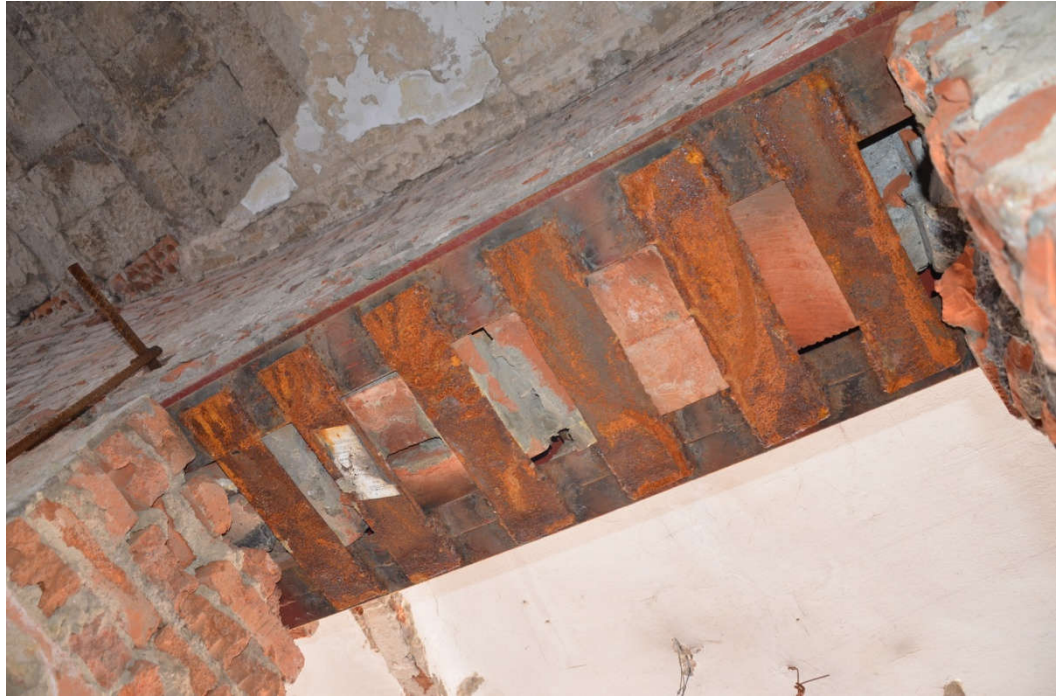
Рисунок 114– Перемычка 25-1 на 1 этаже по оси И

1. Несоответствие марки швеллера с рабочей документацией (в РД – 20 шв., факт. – 14 шв.);
2. Шаг шпилек не соответствует рабочей документации;
3. Шаг пластин не соответствует рабочей документации;
4. Установлены двутавры вместо швеллеров;
5. Следы коррозии;

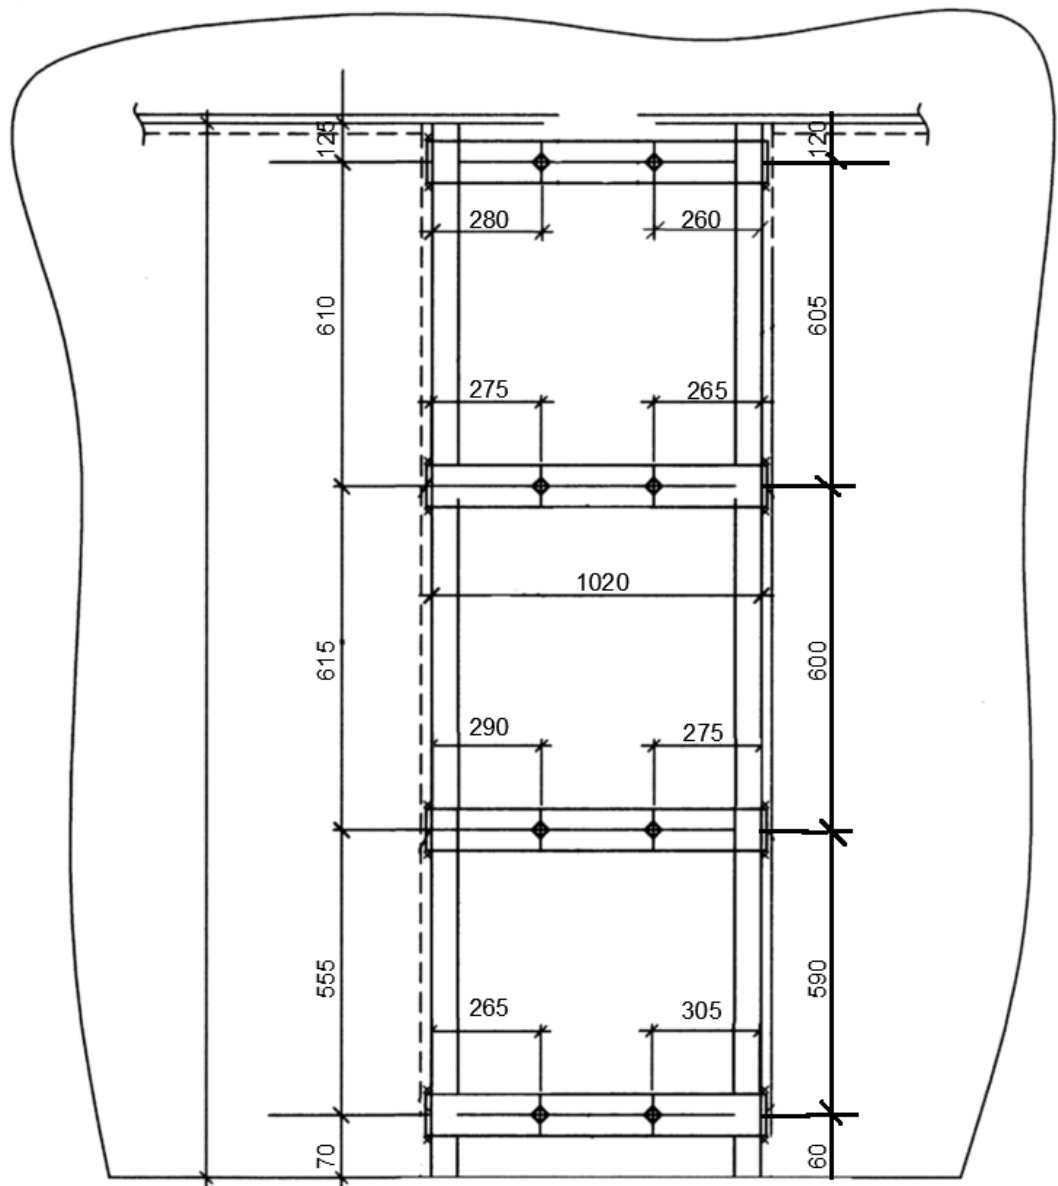
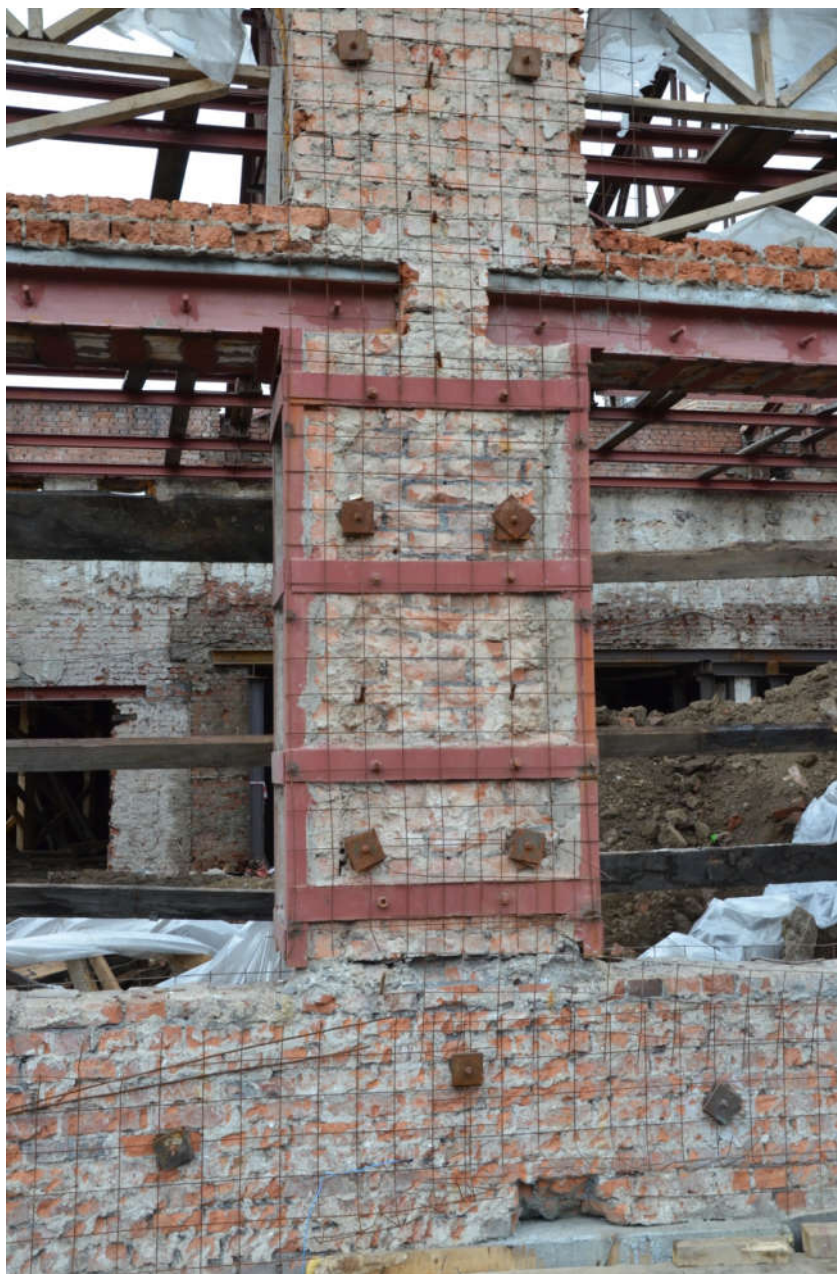
1. Шаг пластин не соответствует рабочей документации;
2. Величина опирания не соответствует рабочей документации (меньше);
3. Количество пластин не соответствует рабочей документации (РД – 6 шт., факт.- 5 шт.);
4. Несовмещение осей пластин стальной обоймы по горизонтали (простенок);
