ПОЯСНИТЕЛЬНАЯ ЗАПИСКА

Обследование и оценка технического состояния элементов усиления строительных конструкций объекта культурного наследия «Кинотеатр «Коммунар»»
(тема)

Объектом исследования является объект культурного наследия регионального значения, памятник архитектуры города Новокузнецка Кинотеатр «Коммунар».

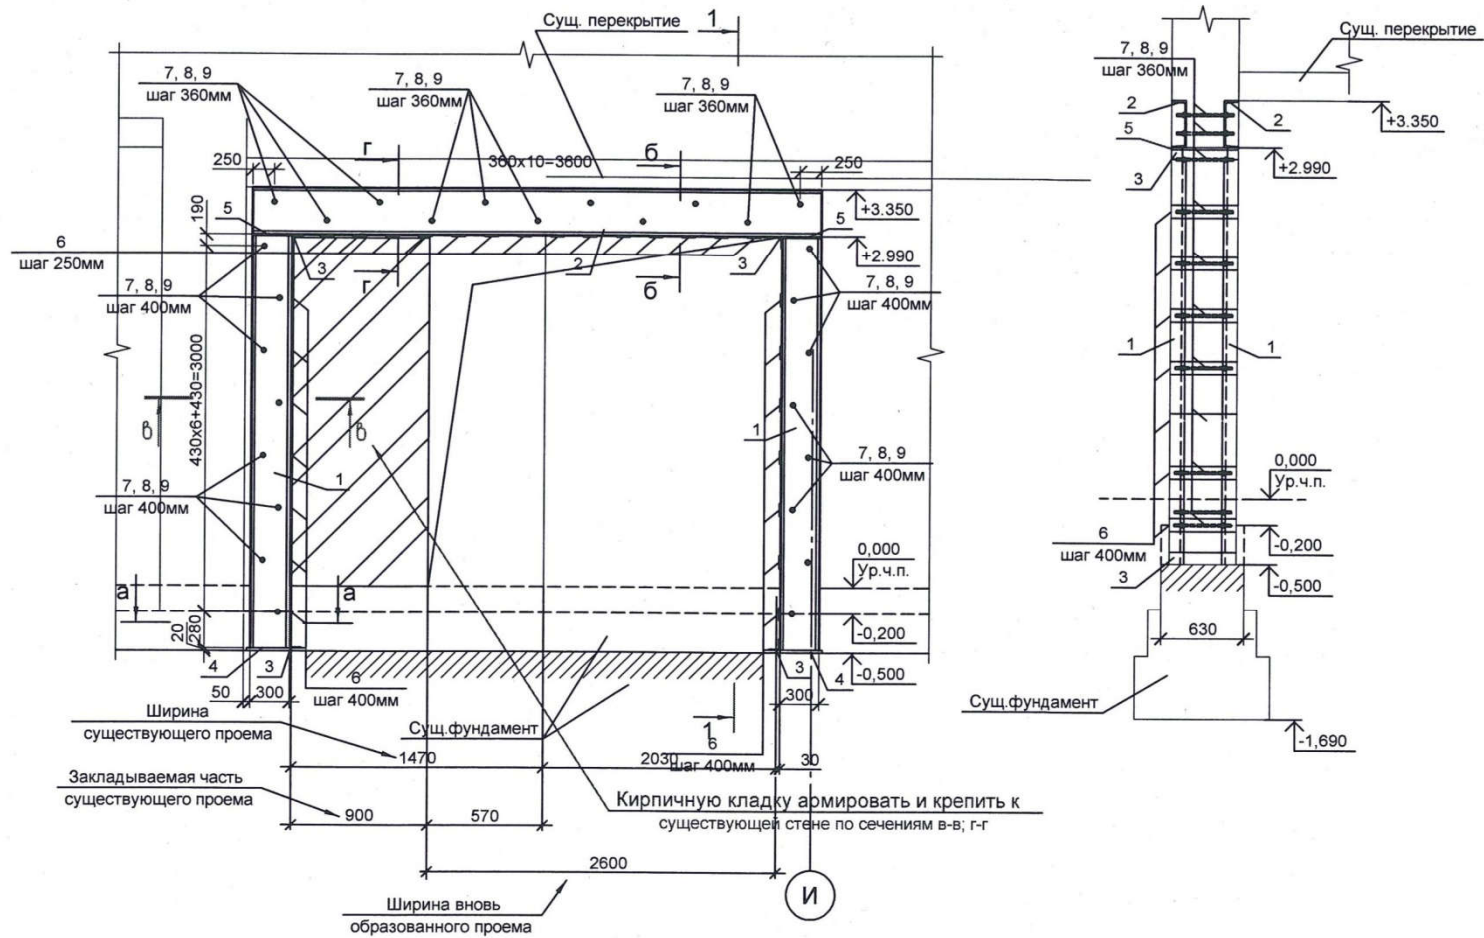
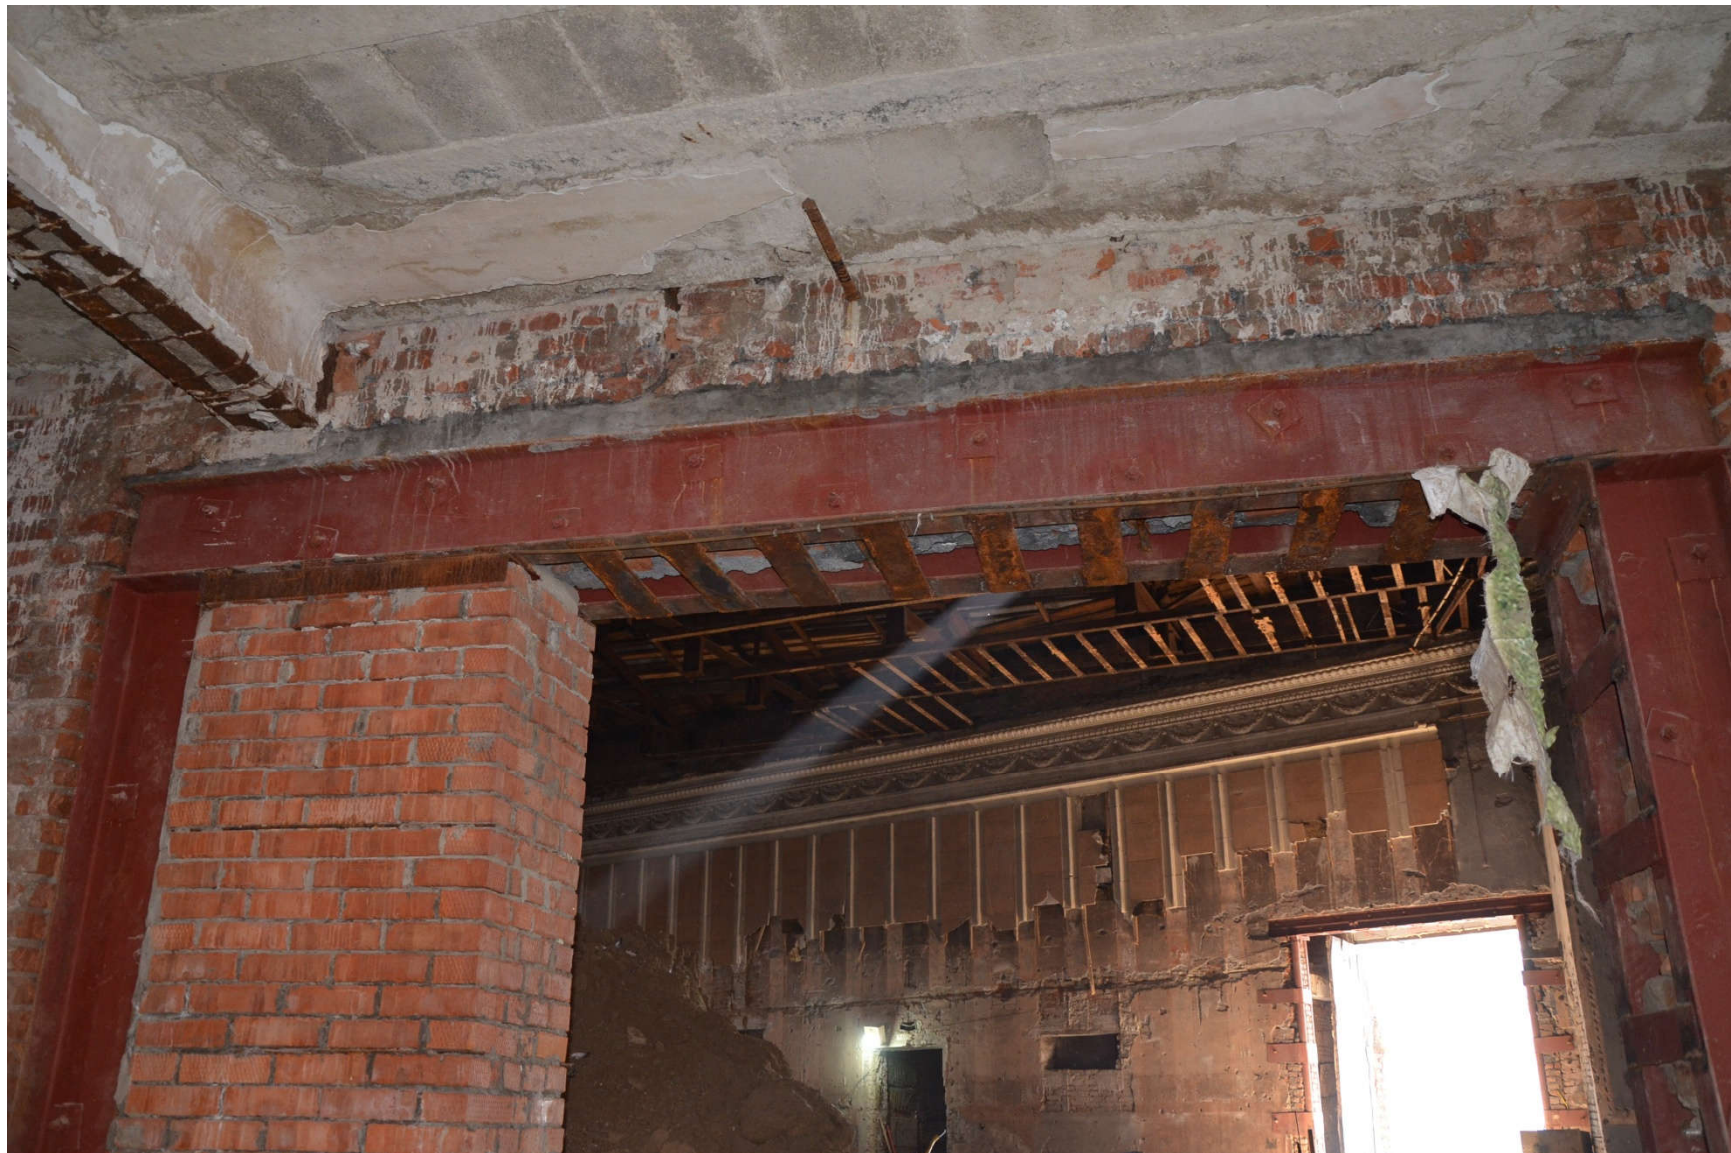
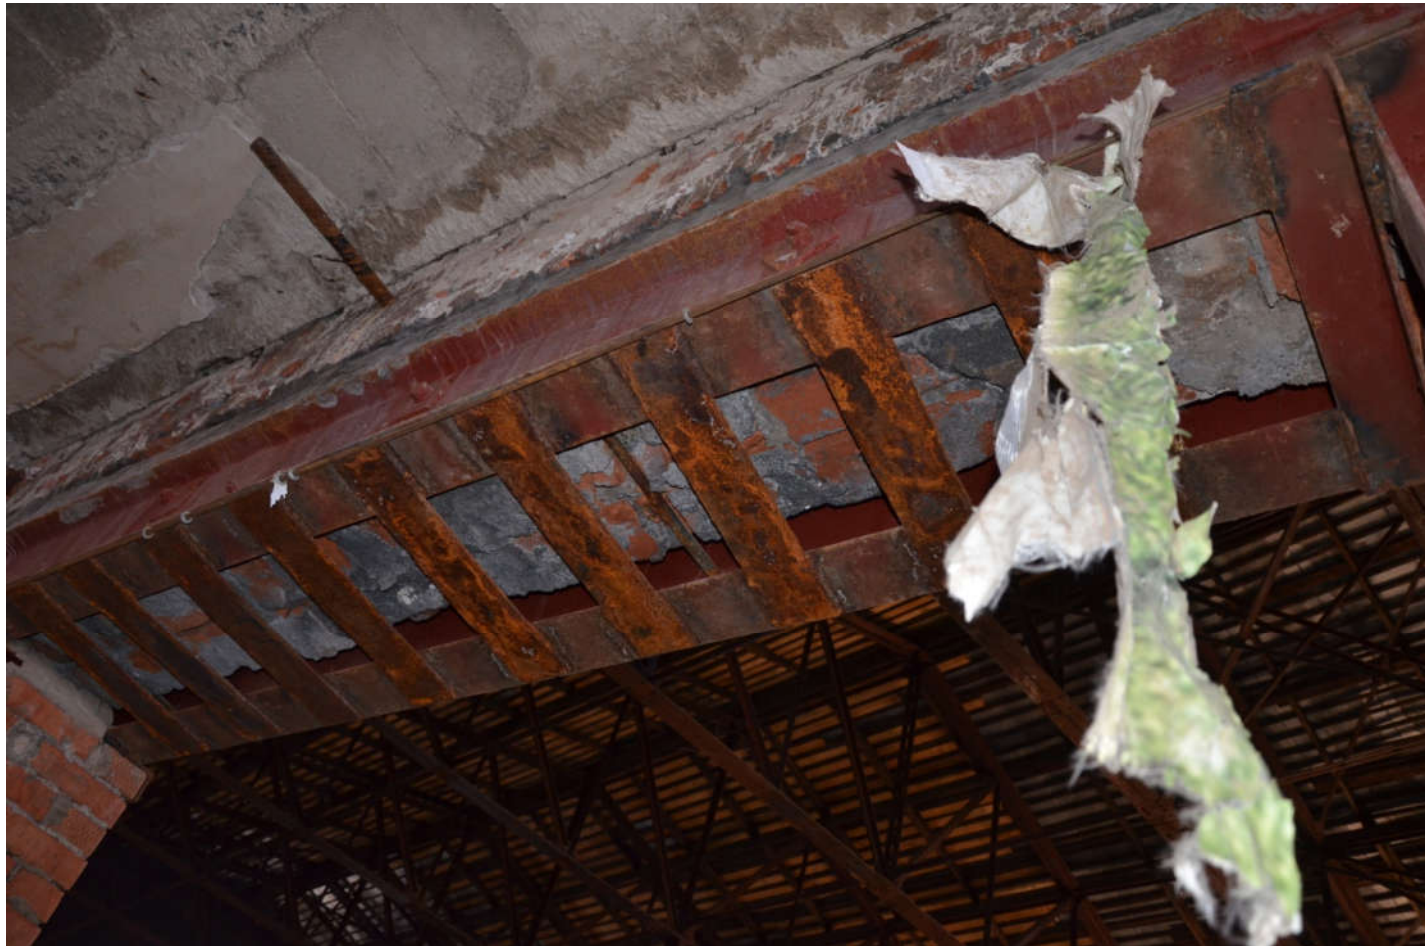
1. Следы коррозии

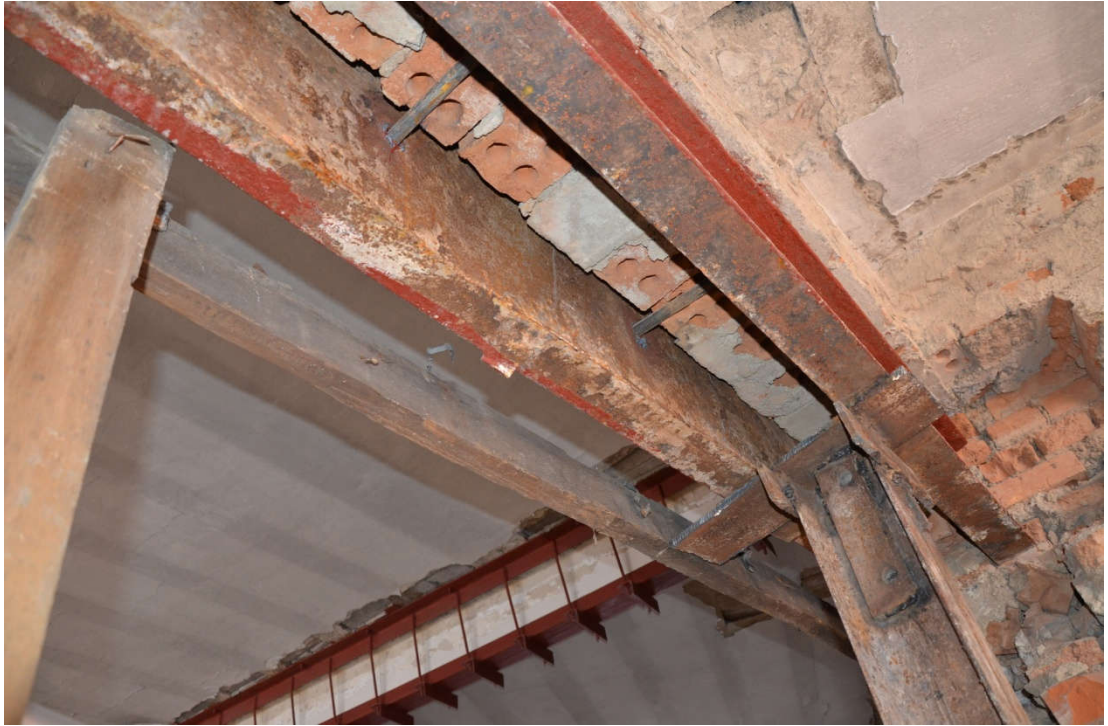
Рисунок 125 – Перемычка 01/1 на 1 этаже по оси Ж

1. Локальные деформации;
2. Перекос швеллеров;
3. Не обеспечено опирание кирпичной кладки на перемычку;
4. Наличие зазоров между кирпичной кладкой и перемычкой в середине пролета;
5. Нарушение геометрии (ширина перемычки);
6. Отсутствие защитного покрытия;
7. Следы коррозии;
8. Б.У. профиль;

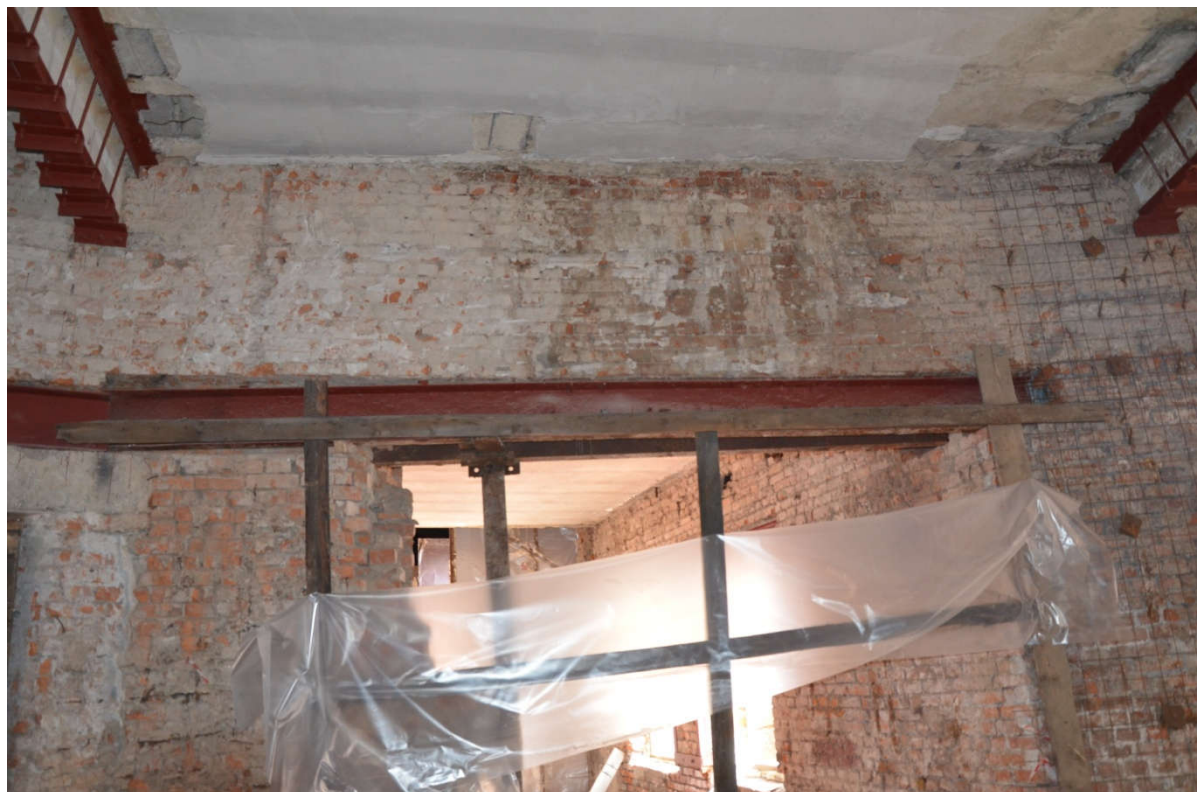
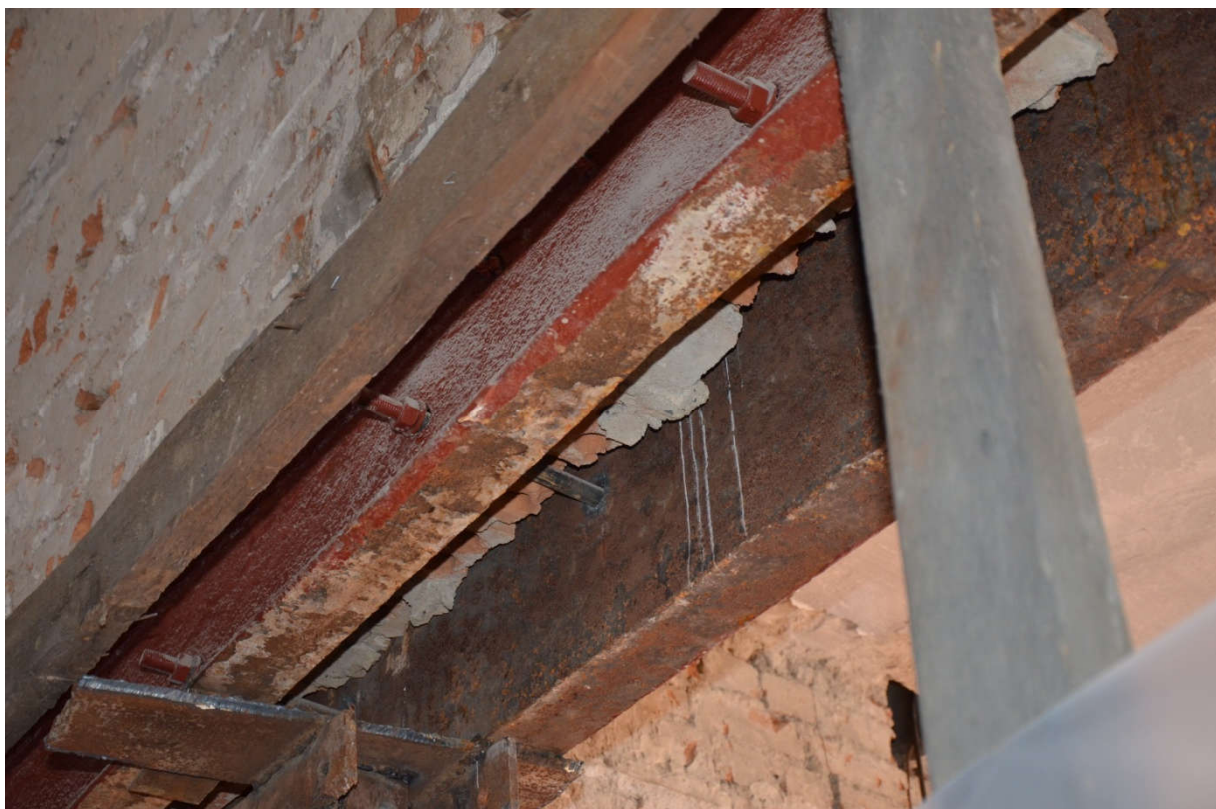
1. Локальные деформации;
2. Перекос швеллеров;
3. Не обеспечено опирание кирпичной кладки на перемычку;
4. Наличие зазоров между кирпичной кладкой и перемычкой в середине пролета;
5. Нарушение геометрии (ширина перемычки);
6. Отсутствие защитного покрытия;
7. Следы коррозии;
8. Б.У. профиль;

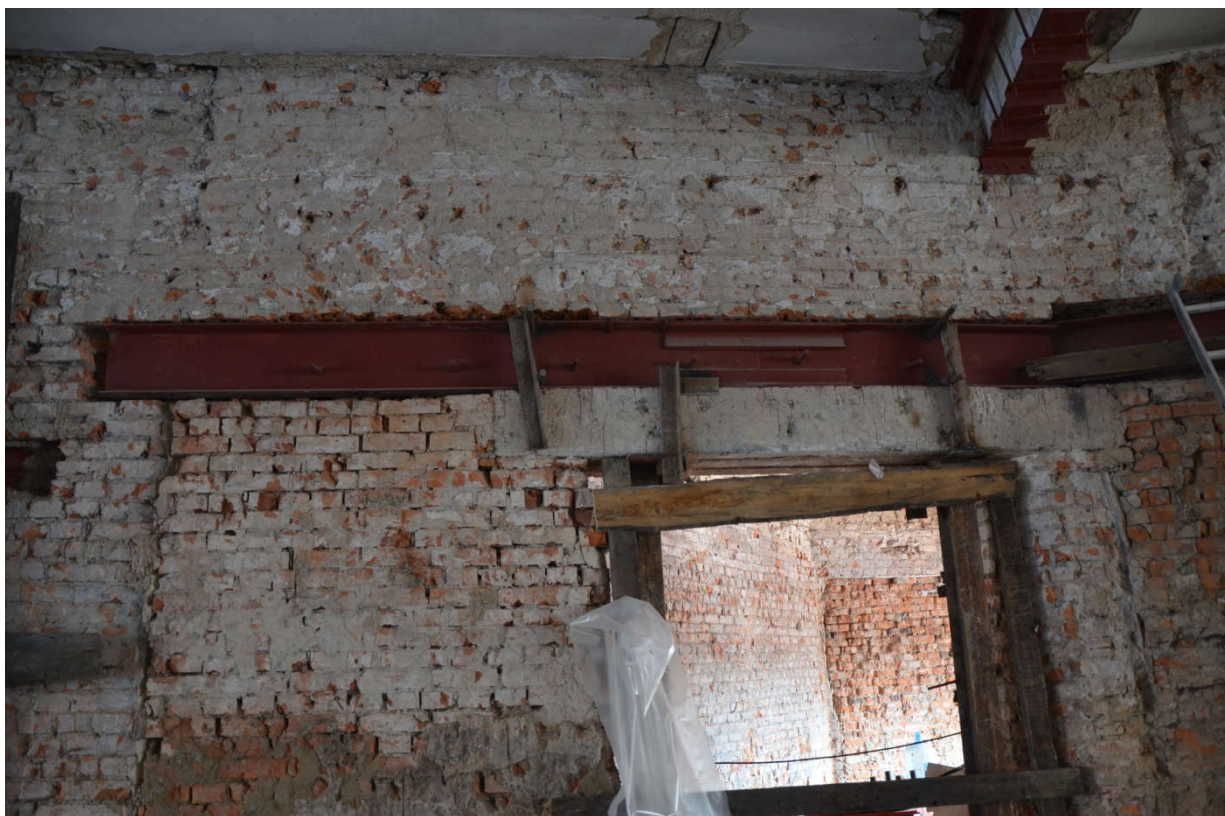
Рисунок 129 – Перемычка 01/4 на 1 этаже по оси Ж

1. Локальные деформации;
2. Перекос швеллеров;
3. Наличие зазоров между кирпичной кладкой и перемычкой в середине пролета;
4. Б.У. профиль;

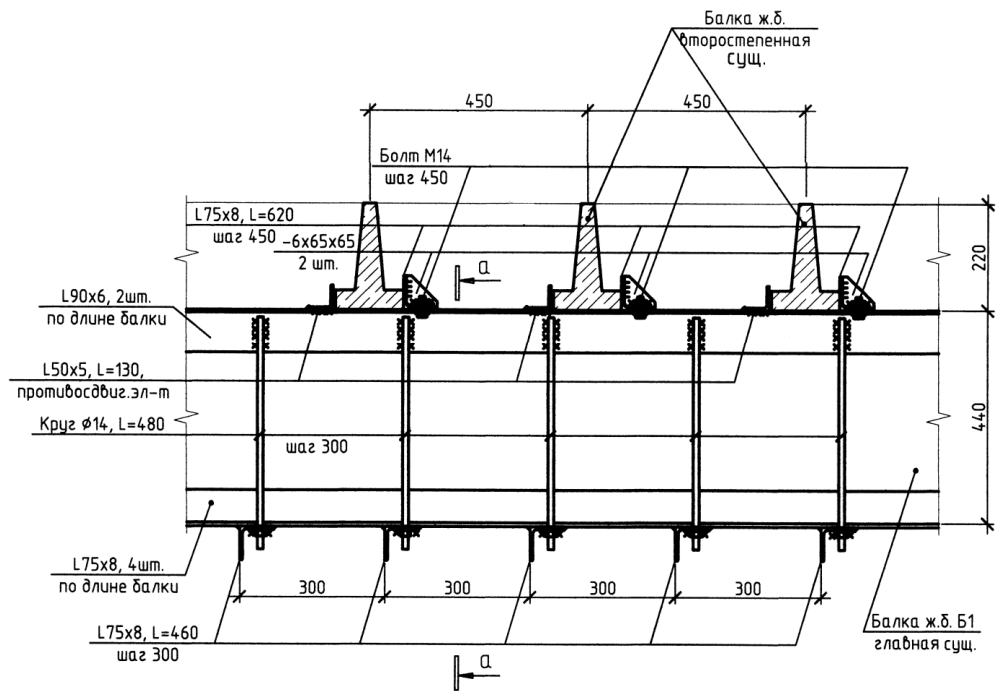
Рисунок 130 - Усиленная балка перекрытий Б-1 в осях 8-13/Б-Д согласно рабочей документации

- наличие коррозии и отсутствие защитного покрытия стальных элементов усиления балки Б-1 на 1 этаже в осях Б-В/8-10.

По рекомендациям ООО «Углестринпроект» был нанесен защитный слой на стальные элементы усиления балки Б-1 на 1 этаже в осях Б-В/8-10, согласно пункту 9.2.3 СП 28.13330.2017 «Защита строительных конструкций от коррозии».
