## ПОЯСНИТЕЛЬНАЯ ЗАПИСКА

выпускной квалификационной работы:

Обследование и оценка технического состояния строительных конструкций корпусов электролиза №7 и №8 АО «Русал Саяногорск» с разработкой документации на усиление

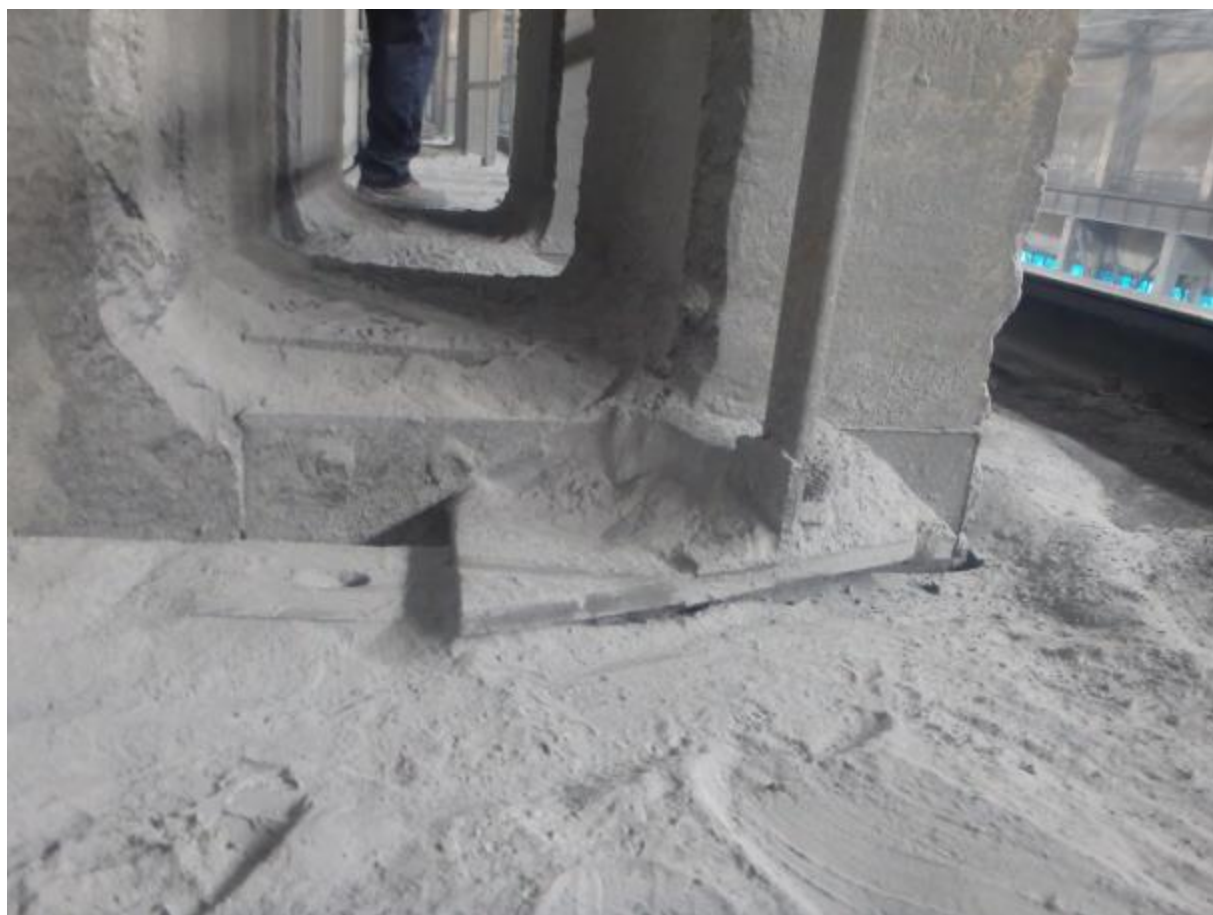
Рисунок 8.1- Дефект 1.41

Настоящей документацией предусмотрено устранение дефектов и повреждений, указанных в Приложении А под номерами 1.17, 1.23, 1.25, 1.32, 1.33, 1.41, 7.29, 7.30, 7.34-7.37. Фотографии ремонтируемых конструкций представлены на рисунках 8.1-8.2.

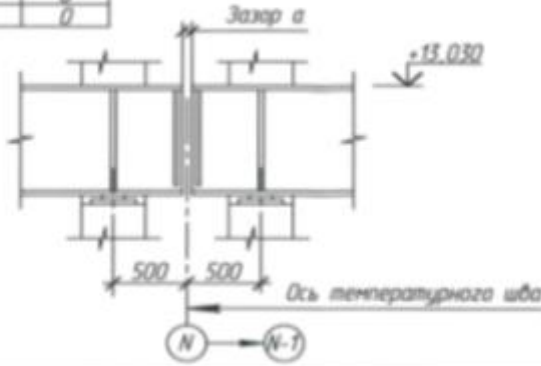
1.19	Б	Ряд А Ось 58 82 92 104	а, мм 25 3 0 0	<b>Вид А(4)</b>

Подрезать балку, обеспечить зазор не менее 40 мм по документации, разработанной специализированной организацией.	1.21	В	Ряд Б Ось 5-6	Размеры а х в, мм 200х50	<b>1-1(4)</b>

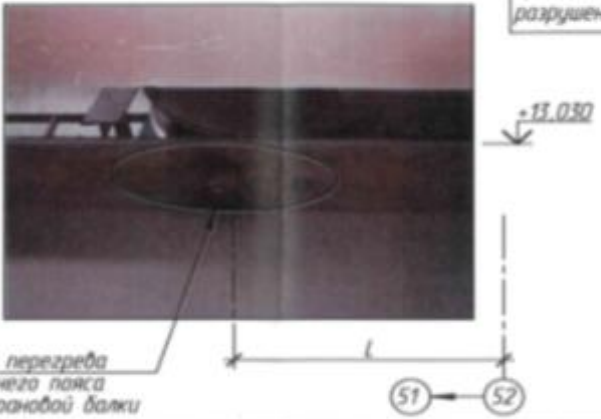
№ дефекта	Категория дефекта	Место расположения	Описание и эскиз	Решение по ремонту	№ дефекта	Категория дефекта	Место расположения	Описание и эскиз	Решение по ремонту
1.34	В	Ряд Б (А) Ось 52 (51)	3000 <b>Вид А(4)</b>

Оставить. Контролировать на предмет появления разрушений (трещин)	1.37	Б	Ряд Б Ось 26-27 17-18	<b>Вид А(4)</b>

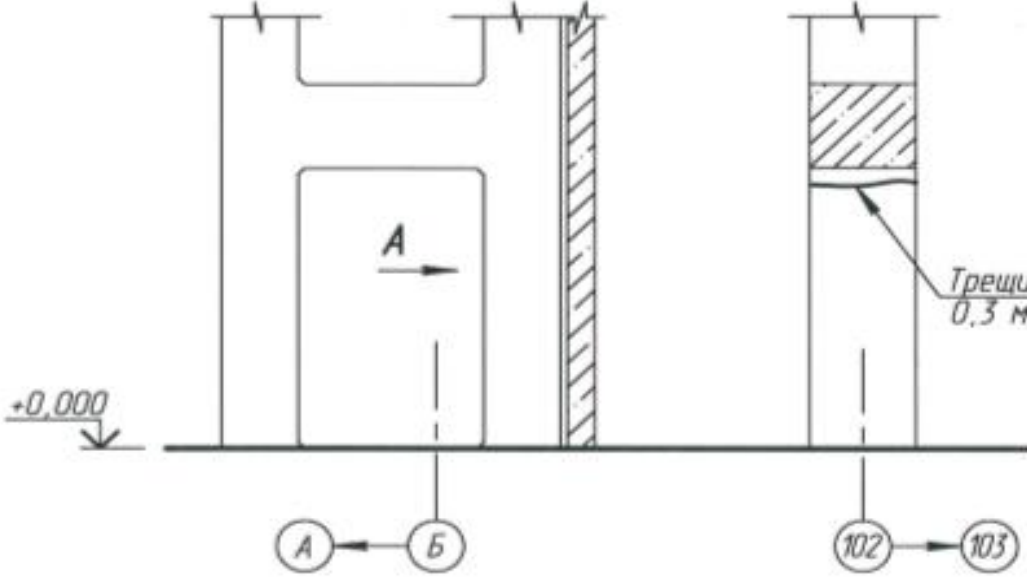
№ деф	Категория опасности	Место расположения	Описание и эскиз	Решение по ремонту
2.14	В	Ряд Б Ось 102	<p data-bbox="443 271 834 365"><b>Фрагмент колонны каркаса</b></p>

<p data-bbox="981 324 1093 369"><b>Вид А</b></p> <p data-bbox="1125 660 1428 728">Трещина раскрытием 0,3 мм</p> <p data-bbox="175 784 287 828">+0,000</p> <p data-bbox="446 907 638 974">A ← B</p> <p data-bbox="1005 907 1197 974">102 → 103</p>	Оставить.
2.15	В	Ряд А Ось 51(50)

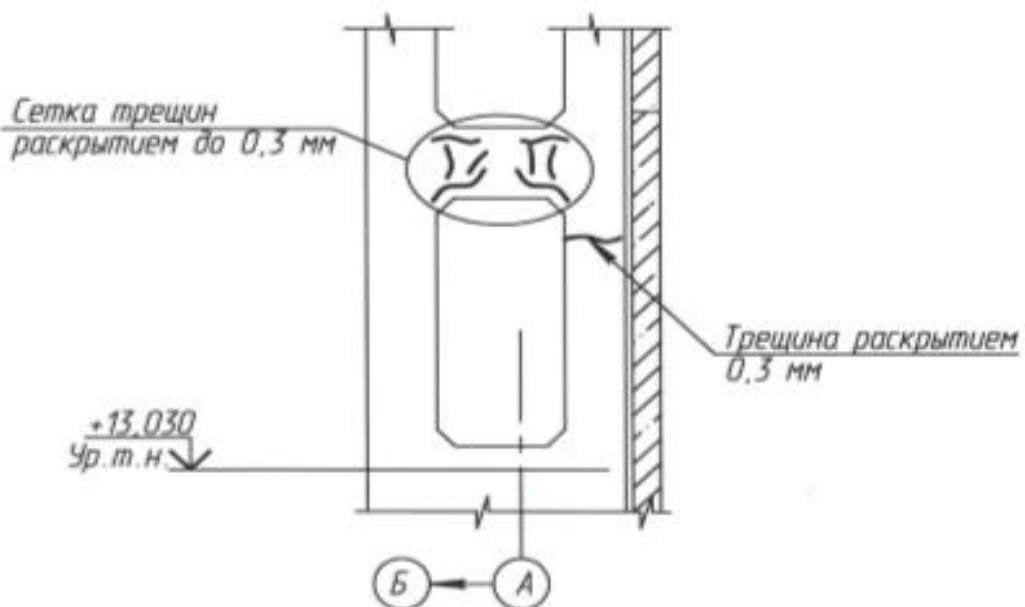
<p data-bbox="702 1052 798 1142">4 4</p> <p data-bbox="247 1288 582 1355">Сетка трещин раскрытием до 0,3 мм</p> <p data-bbox="965 1512 1268 1579">Трещина раскрытием 0,3 мм</p> <p data-bbox="303 1601 454 1668">+13,030 Ур. т. н.</p> <p data-bbox="606 1747 798 1814">B ← A</p>	Оставить.

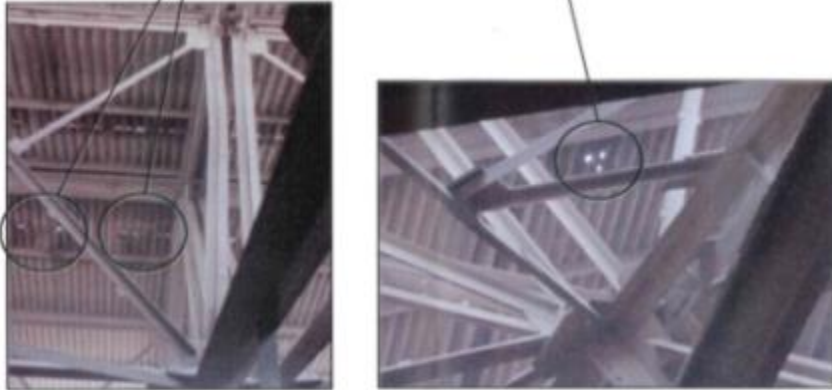
№ деф	Категория опасности	Место расположения	Описание и эскиз	Решение по ремонту	№ деф	Категория опасности	Место расположения	Описание и эскиз	Решение по ремонту
3.30	В	Ряд Б Ось 1-126	<p>Коррозия до 100% металлического профилированного листа покрытия</p>

Выполнить замену профлистаод покрытия всей кровли.	3.32	Б	Ряд А-Б Оси 116-117	<p>4-4(4)</p>

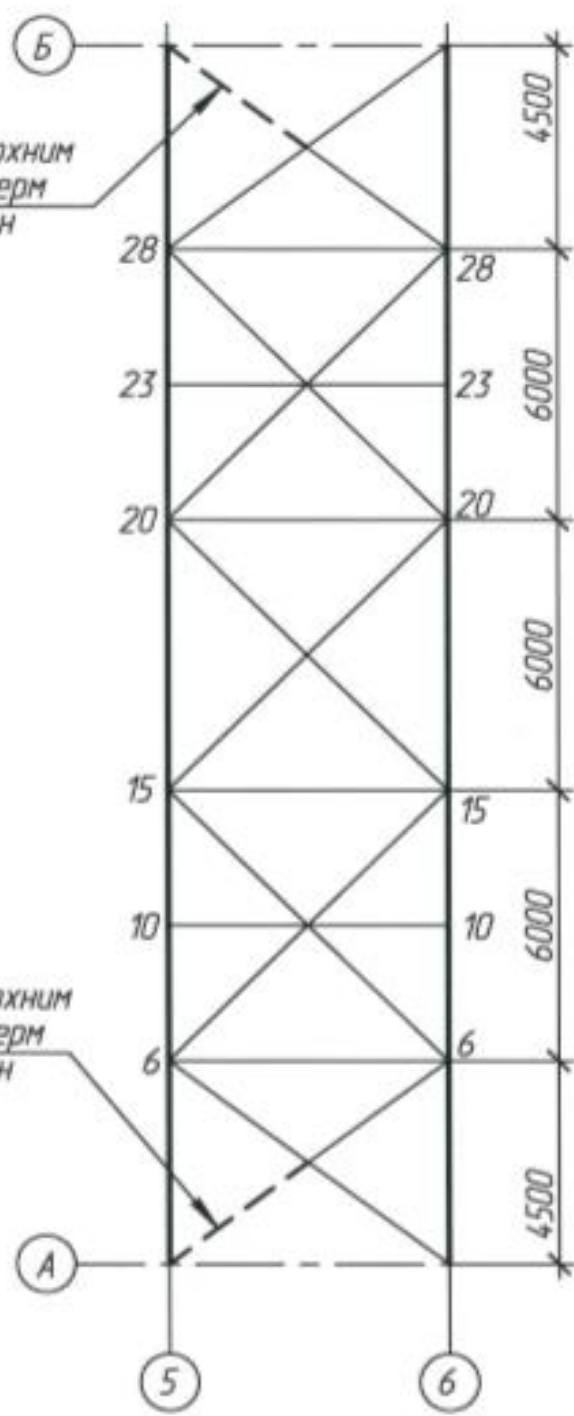
№ деф	Категория опасности	Место расположения	Описание и эскиз	Решение по ремонту
3.52	Б	Ряд А-Б Ось 5-6	<p style="text-align: center;"><b>3-3(4)</b></p>

<p>Выполнить ремонт/усиление по документации, разработанной специализированной организацией.</p>

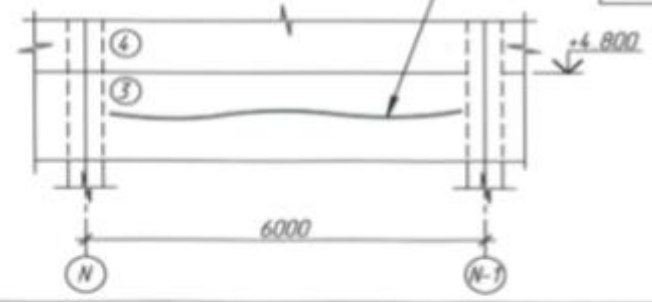
Выполнить ремонт дефектного участка конструкции по пункту 4.1.2 примечаний на листе 4.
					4.24	В	Ряд Б Ось 7-8 18-19 83-84	<p><b>Вид В(4)</b></p> <p>Трещина в панели стенового ограждения раскрытием до 0,3 мм</p>

Выполнить ремонт дефектного участка конструкции по пункту 4.1.1 примечаний на листе 4.

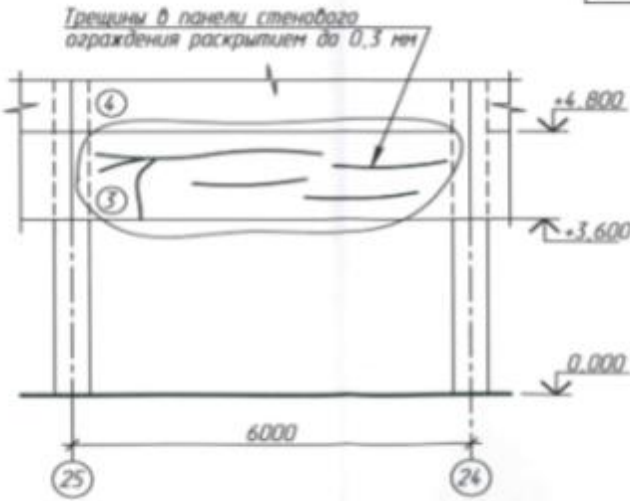
Трещины в панели стенового ограждения раскрытием до 0,3 мм	Выполнить ремонт дефектного участка конструкции по пункту 4.1.1 примечаний на листе 4.	4.28	В	Ряд Б Ось 36-37	<b>Вид В(4)</b>

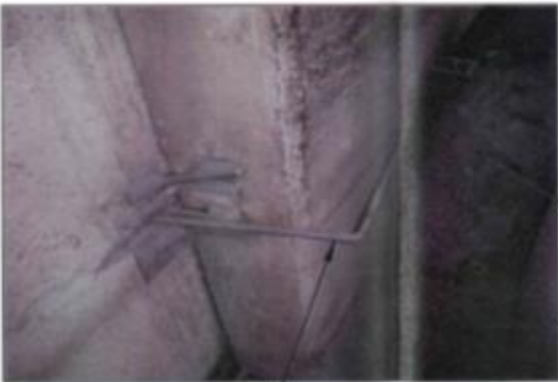
4.33 ✓	В	Ряд Б Ось 52	<p><b>Вид Б(4)</b></p>

<p>Тормозной настил на отм. +13.020 м</p> <p>Неудовлетворительное качество усиления - "хомут" ослаблен</p>	Реконструировать узел (установить снаружи соединительную пластину, "хомут" установить в проектное положение, затянуть гайки).	4.35 ✓	В	Ряд Б(А) Ось 36-37	<p><b>Вид Б(4)</b></p> <p>Трещина в панели стенового ограждения раскрытием до 4 мм</p>

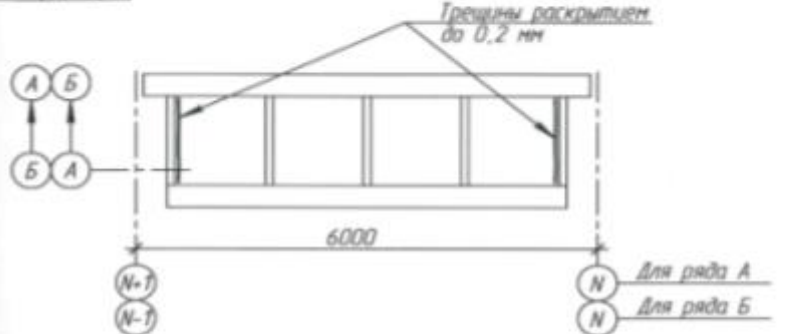
<p>Трещины раскрытием до 0,2 мм</p> <p>6000</p> <p>Для ряда А Для ряда Б</p>	Оставить.

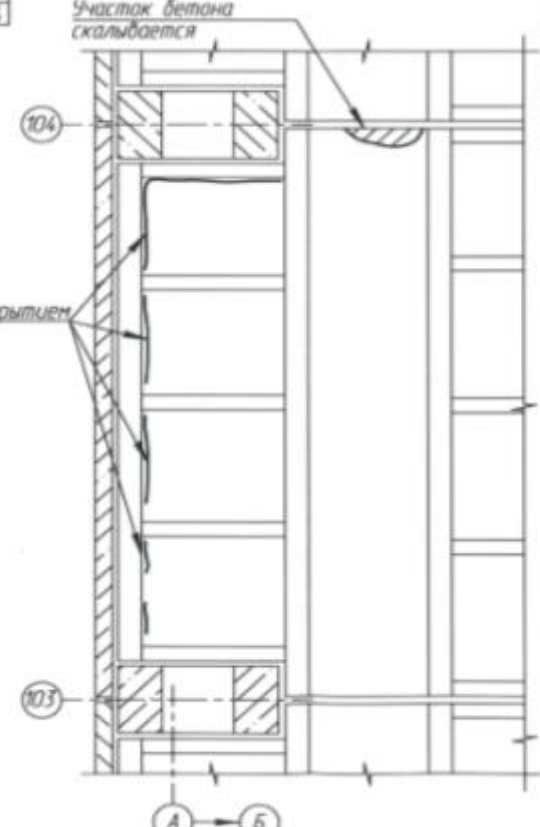
<p>Трещины раскрытием 0,1...0,2 мм</p>	Удалить скалывающийся фрагмент бетона. Восстановить бетон плиты (см. п. 4.1.2 примечаний на листе 4). Трещины оставить.	5.19	В	Ряд Б Ось 110-111	<p>6-6(4)</p> <p>Условно показана только конструкция с дефектом</p>

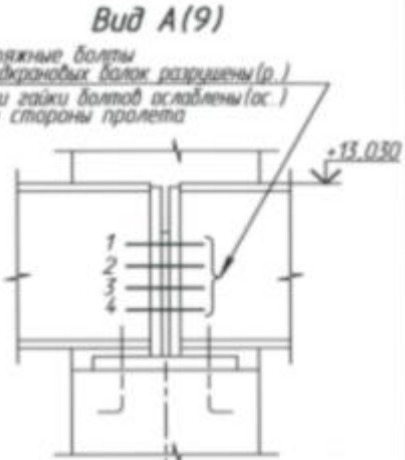
<p><b>Вид А(9) для осей 62, 64</b></p> <p>Стяжные болты подкрановых балок разрушены (р.) или гайки болтов ослаблены (ос.) со стороны пролета</p>

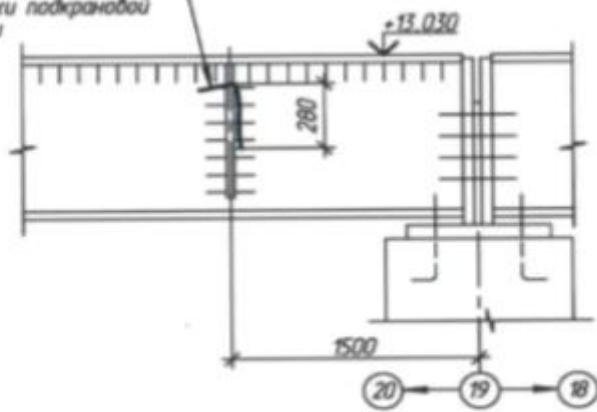
<p>Трещина по границе сплавления сварного шва и стенки подкрановой балки с выходом на металл стенки подкрановой балки</p> <p>+13,030</p> <p>280</p> <p>1500</p> <p>○20 ○19 ○18</p>	<p>Выполнить ремонт/усиление по документации, разработанной специализированной организацией.</p>

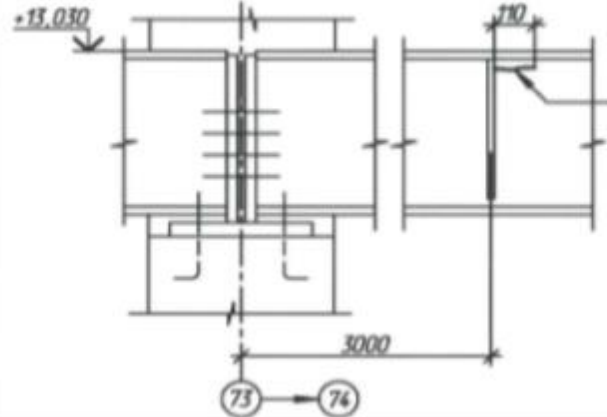
<p>Трещина в стенке</p>	Выполнить ремонт/усиление по документации, разработанной специализированной организацией.

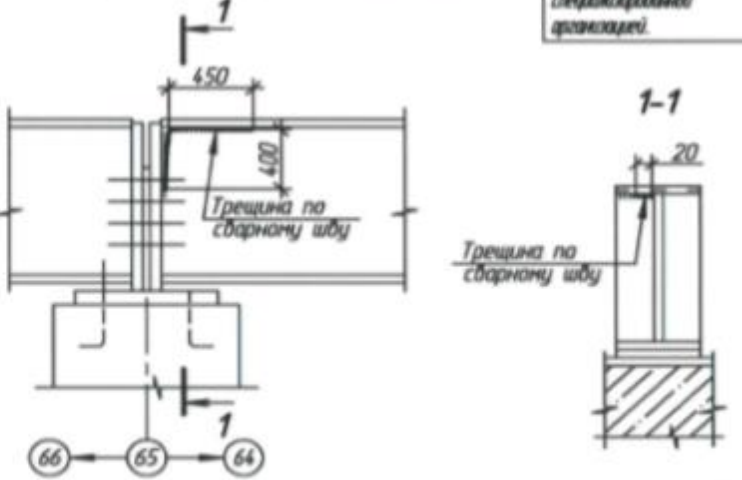
<p>Трещина по сварному шву</p>	Выполнить ремонт/усиление по документации, разработанной специализированной организацией.

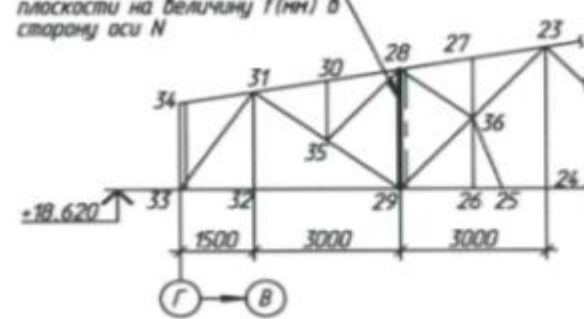
Оставить. Несущая способность деформированных элементов обеспечена. Проверено расчетом.

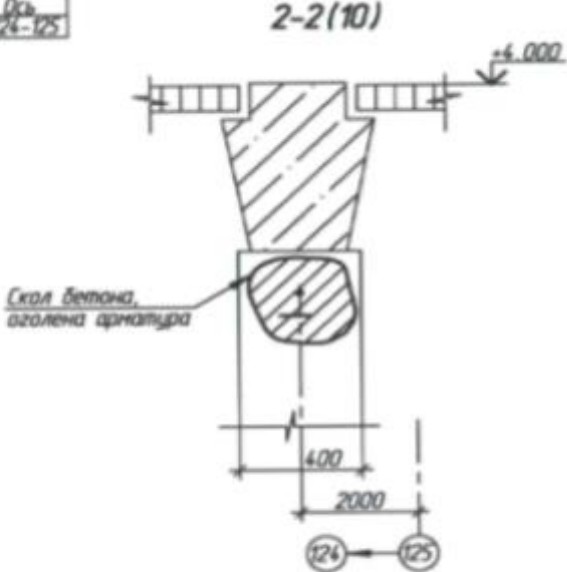
<p>Скол бетона, оголена арматура</p> <p>+4,000</p> <p>400</p> <p>2000</p> <p>124 125</p>	<p>Выполнить ремонт дефектного участка конструкции (см. п. 4.1.2 примечаний на листе 9)</p>

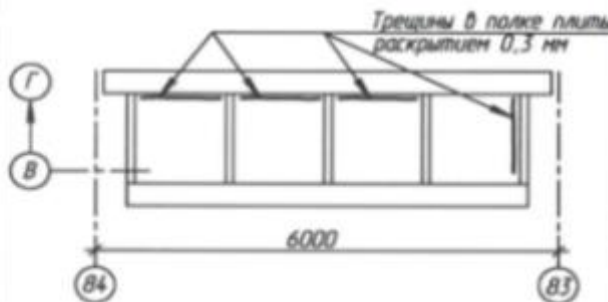
<p>Трещины в полке плиты раскрытием 0,3 мм</p>	Выполнить ремонт дефектных участков конструкции (см. п. 4.1.1 примечаний на листе 9)	П.26	Б	Ряд В Ось 121-122	<p><b>6-6(9)</b> Условно показана только конструкция с дефектом Трещины в полке плиты раскрытием 0,5 мм</p>

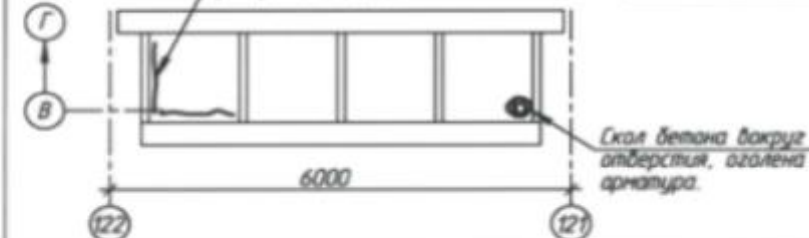
<p>Скол бетона вокруг отверстия, оголена арматура.</p>	Выполнить ремонт дефектных участков (см. п. 4.1.1 и 4.1.2 примечаний на листе 9)
П.27	В	Ряд В Ось 89-90	<p><b>6-6(9)</b> Условно показана только конструкция с дефектом</p>
