ВЫПУСКНАЯ КВАЛИФИКАЦИОННАЯ РАБОТА

Реставрация фрагмента масляной росписи церкви Богоявления
на Гутуевском острове. Композиция «Благовещение».

(ул. Двинская д.2, Гутуевский остров, г. Санкт-Петербург)
придел Св. Николая Чудотворца, северная стена.
художник А.С. Славцев.
Штукатурка, масло, кон. XIX в.

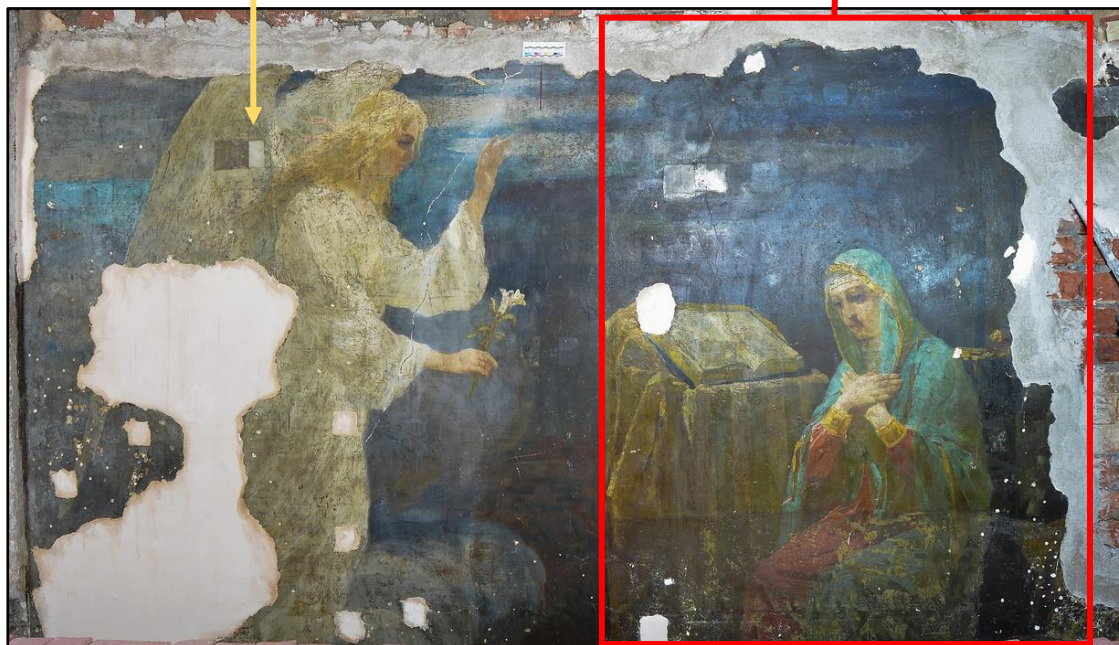
Верхняя часть композиции «Благовещение» в процессе удаления
воско-смоляной мастики

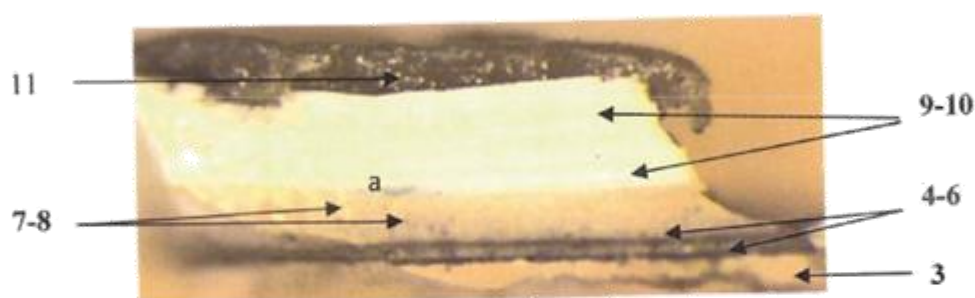
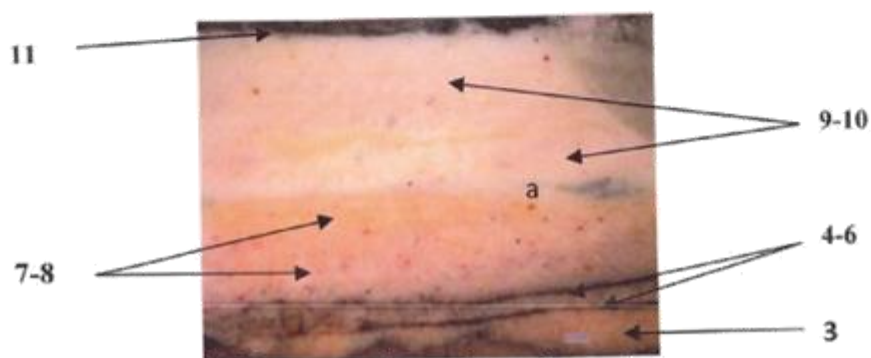
2. Фрагмент красочного слоя белого цвета с грунтом. Северный придел церкви. Северная стена. Фрагмент композиции Благовещения.

1. Штукатурка (или накрывка?) (известково-песчаный раствор с добавлением гипса)
2. Проклейка (животный клей; поражён мицелием)
3. Слой белого цвета, выравнивающий (мел и гипс; связующее – животный клей)
4. Проклейка (животный клей; поражён мицелием)
5. Грунт белого цвета под роспись, тонкий (свинцовые белила, мел; связующее – масло)
6. Проклейка (животный клей; поражён мицелием)
7. Красочный слой телесного цвета (связующее – масло)
8. Красочный слой светло-жёлтого цвета (без чёткой границы между 7-8 слоями, т.е. нанесены в одно время) (связующее – масло)
9. Красочный слой белого цвета, утолщённый (связующее – модифицированное масло)
10. Красочный слой желтоватого цвета, утолщённый (без чёткой границы между 9-10 слоями, т.е. нанесены в одно время) (связующее – модифицированное масло)
11. Воско-смоляное покрытие, лежащее на поверхности красочного слоя

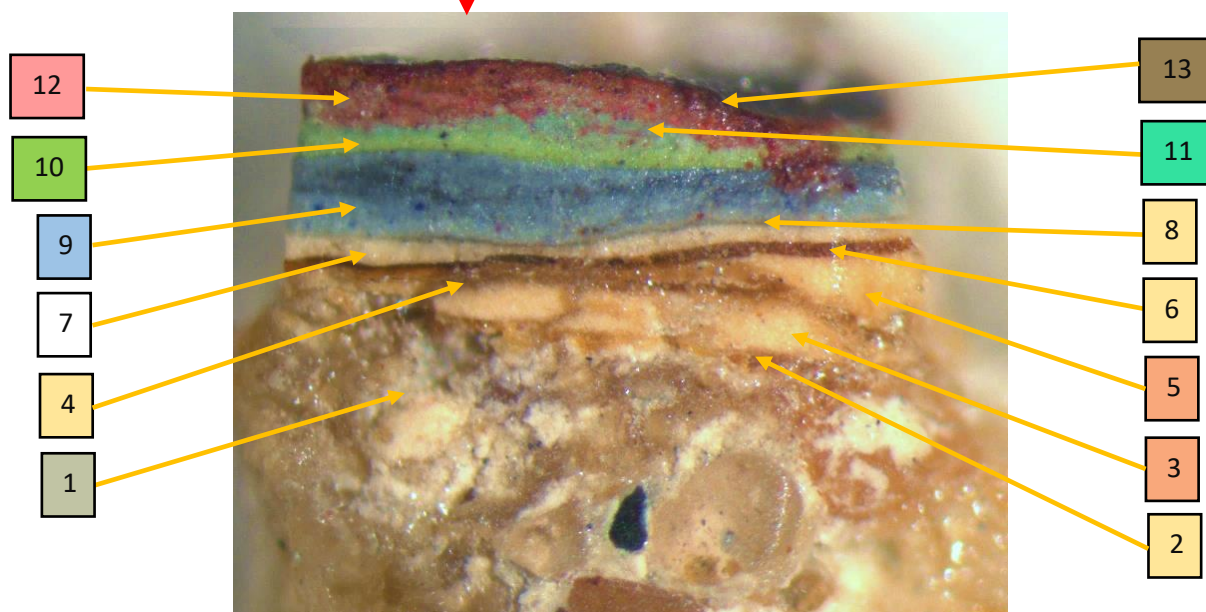
1 слой	штукатурка
2 слой	проклейка
3 слой	слой кремового цвета, выравнивающий
4 слой	проклейка
5 слой	слой кремового цвета, выравнивающий
6 слой	проклейка
7 слой	грунт белого цвета под роспись, тонкий
8 слой	тонкая проклейка
9 слой	красочный слой голубого цвета, утолщенный
10 слой	красочный слой светло-зеленого цвета
11 слой	красочный слой светло – бирюзового цвета (без четкой границы между 11-12 слоями)
12 слой	красочный слой розового цвета
13 слой	слой копоти, лежащий поверх красочного слоя

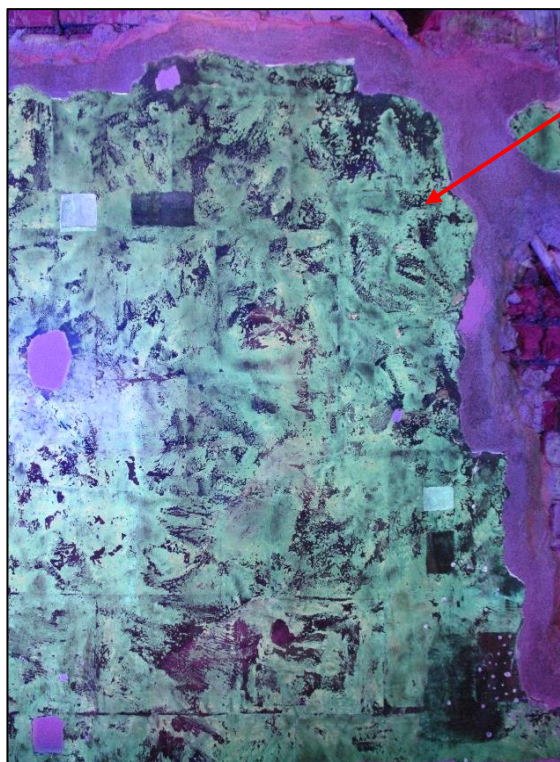
Общий вид реставрируемого участка до удаления слоя воско-смоляной мастики. В свете видимой УФ-люминесценции.

2. Светлые участки живописи были выполнены на основе цинковых белил, на что указывает повышенная люминесценция красочного слоя.

3. Рисунок и проработка формы наоборот, были выполнены без белил и в свете УФ имеют глухую, немного жестко очерченную по отношению к светлым участкам росписи, люминесценцию.

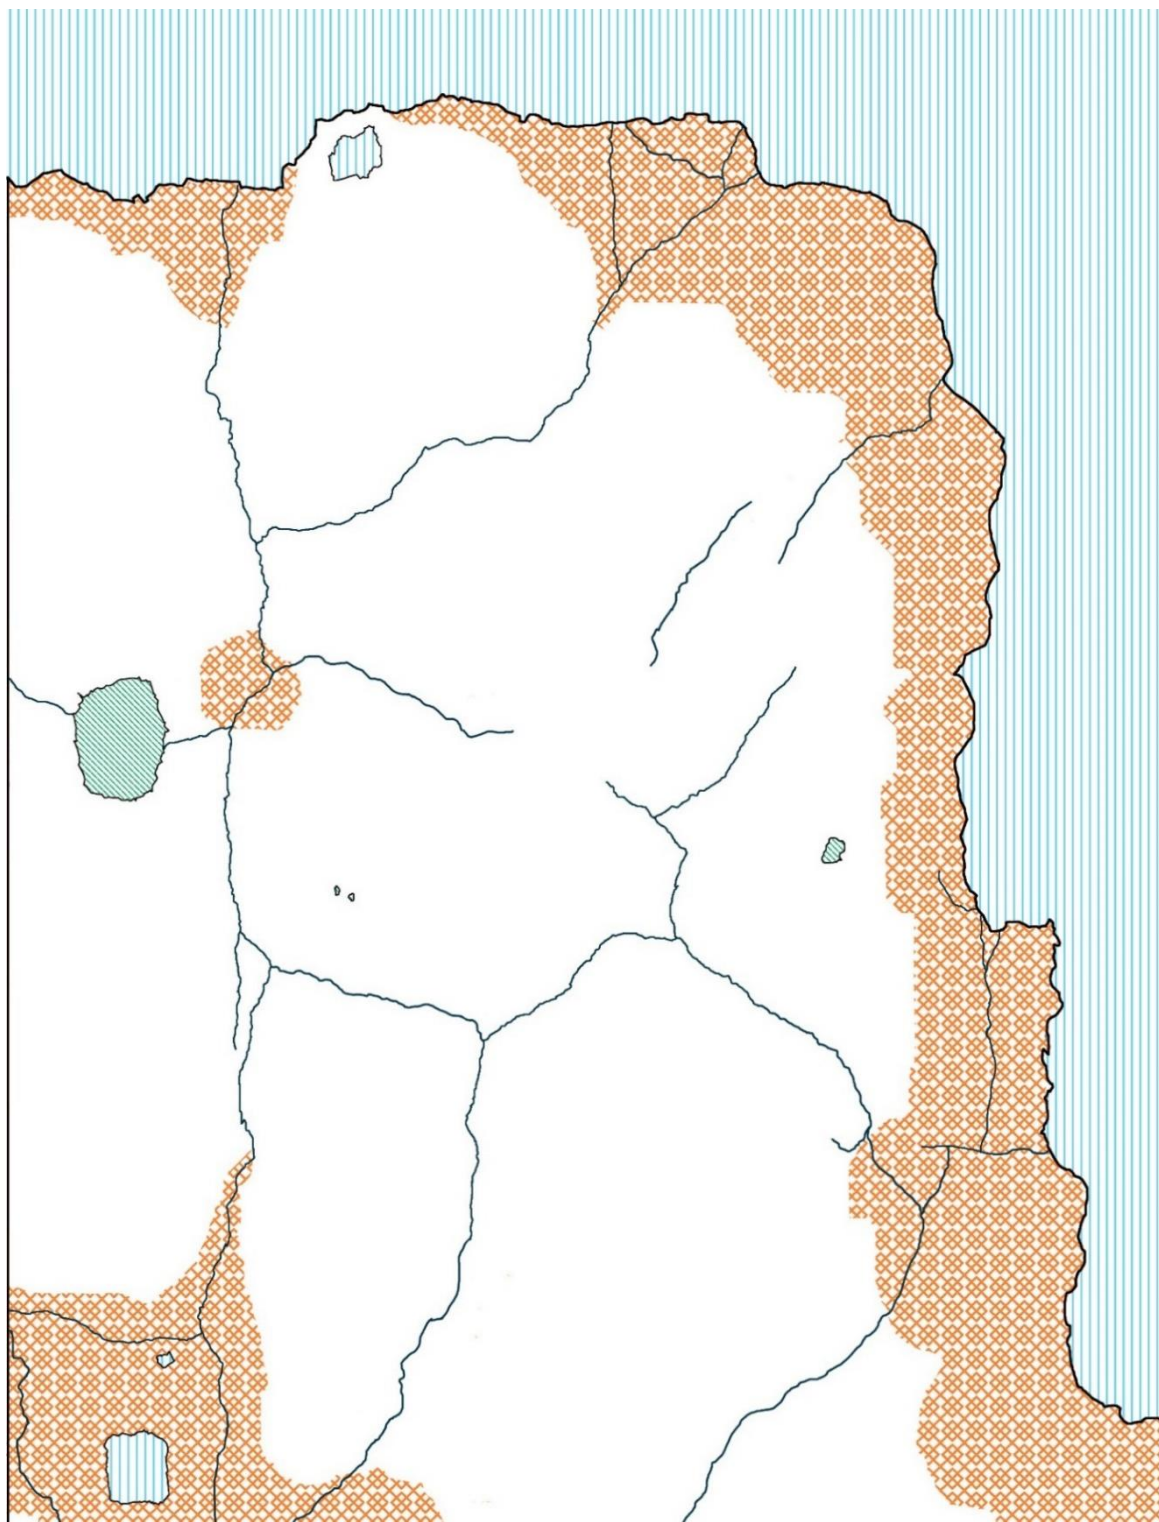
1) Схема – картограмма состояния сохранности штукатурного слоя

При простукивании выявлено, что связь штукатурного пласта с основой ослаблена вдоль верхней и правой границ участка (расстояние 10-15 см от края). Правый нижний угол участка полностью отслоился от подосновы вдоль трещины.

Состояние сохранности штукатурного основания плохое. Связующее нижних слоев штукатурного пласта разрушено: наблюдаются осыпи, волосные трещины, штукатурка крошится. Сверху и справа ближе к краям участка присутствуют сквозные трещины до кирпичного основания. Сверху заметно небольшое отхождение фрагмента штукатурного пласта от кирпичной основы (до 4 мм) (см. Картограмма 1)

Трещины между штукатурным пластом и кирпичным основанием увлажняли водно-спиртовым раствором (спирт:вода 2:5) для лучшего проникновения извести. Укрепление проводили методом инъектирования при помощи шприца. Густоту раствора постепенно увеличивали, переходя от состава 1 к 2 и далее к 3, насыщая пласт известью. Для проникновения рабочего состава в скрытые полости и отслоения дополнительно были просверлены отверстия. Для прохождения инъекционного состава на фрагменте, расположенным над изображением книги, были просверлены 3 отверстия по трещинам. Так же были просверлены отверстия по трещине в правом и левом нижних углах участка. Укрепление через отверстия проводили аналогичным образом.

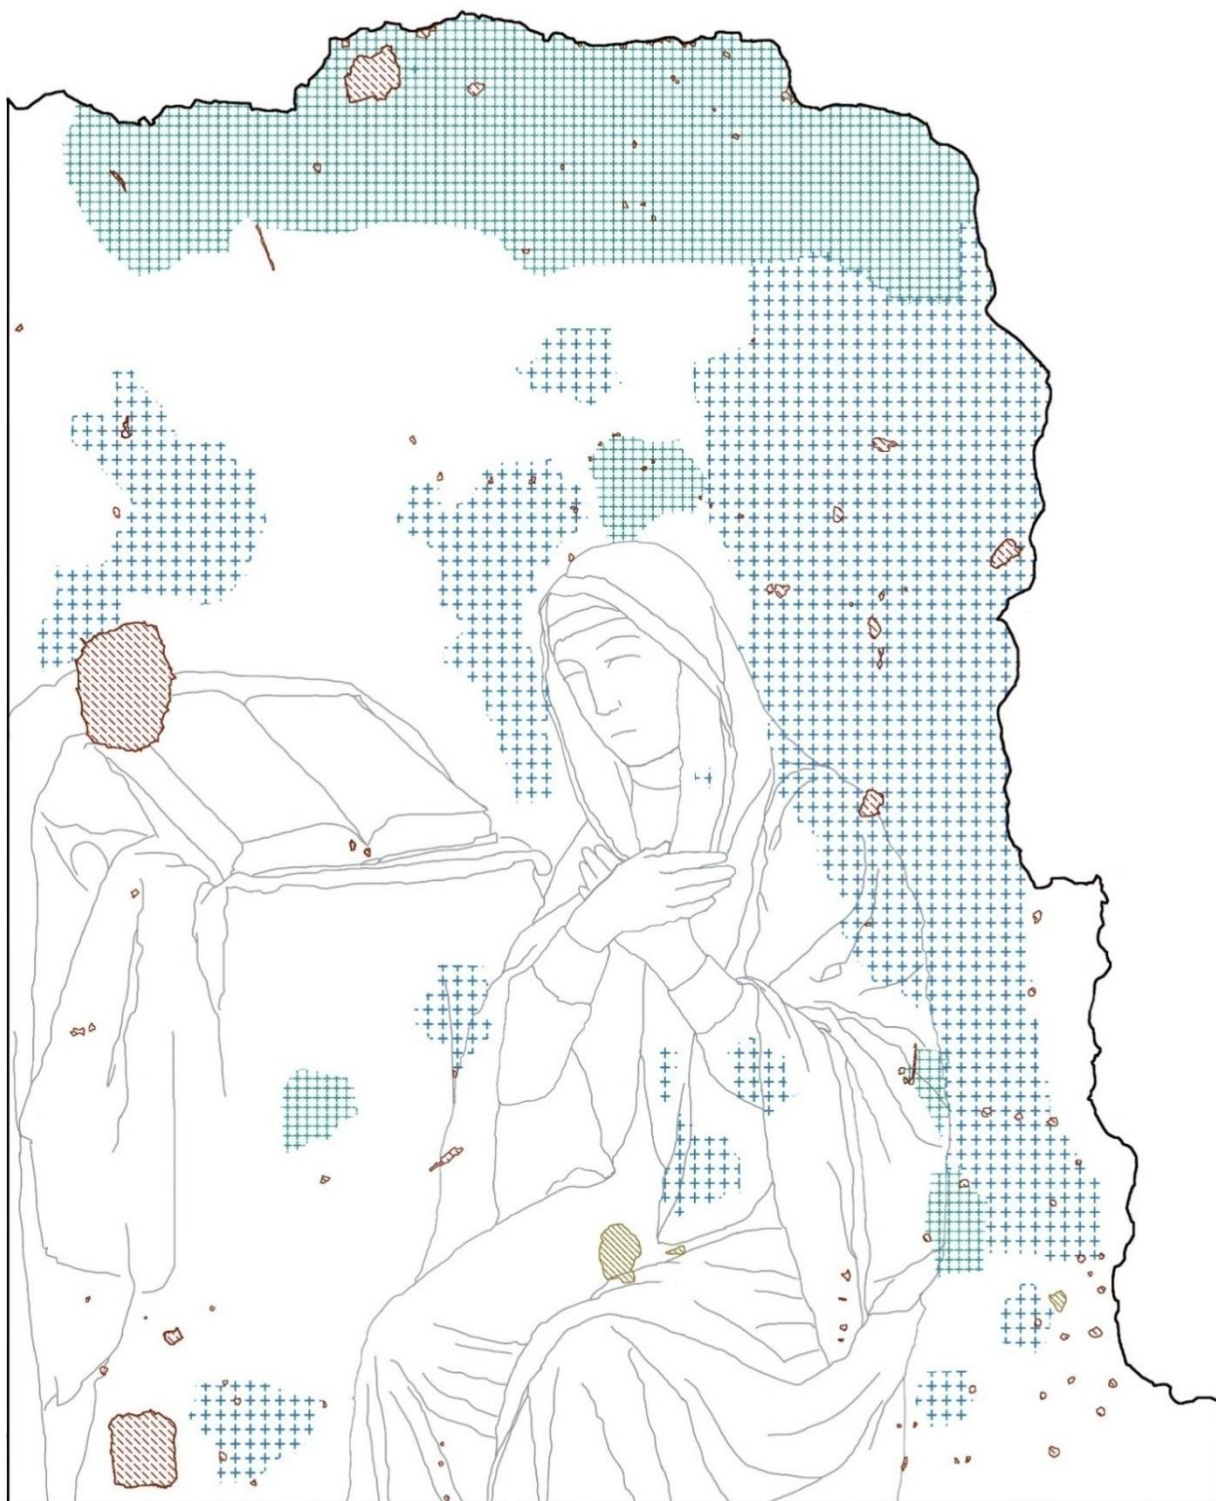
2) Схема – картограмма состояния сохранности красочного слоя

Сохранность красочного слоя неудовлетворительная. Ближе к краям композиции красочный слой и грунт повреждены жестким мелкосетчатым кракелюром, местами с приподнятыми краями. По правому краю участка наблюдается растрескивание красочного слоя с отставанием краев от основы. Присутствуют несколько небольших утрат красочного слоя с грунтом (см. Картограмму 2).
