«Санкт-Петербургский государственный университет»

Кафедра Ортопедической стоматологии

ВЫПУСКНАЯ КВАЛИФИКАЦИОННАЯ РАБОТА

**С о в р е м е н н ы е м е т о д ы р е с т а в р а ц и й с к о л о в
металлокерамических конструкций.**

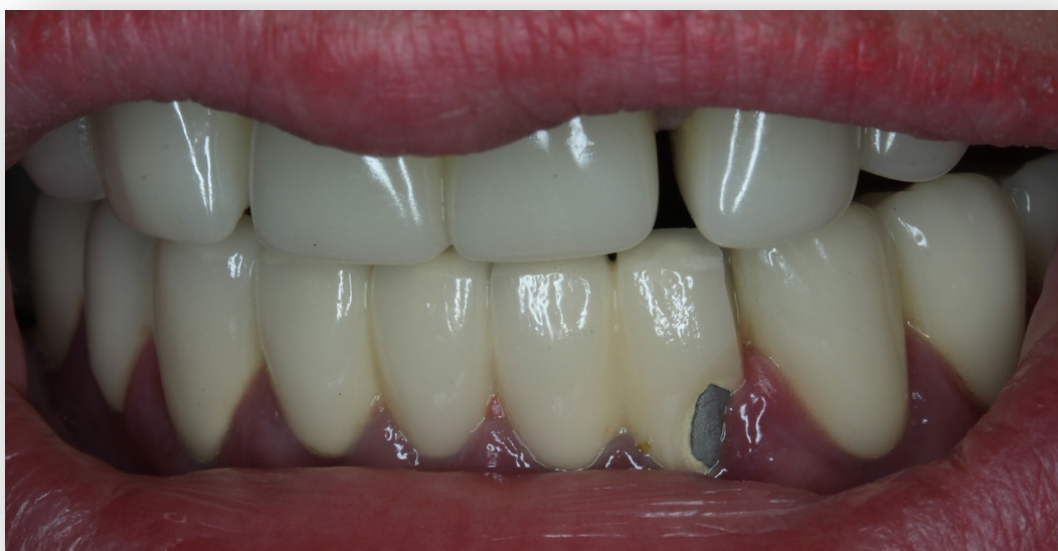
Р и с . 1

Скол керамического слоя в пришеечной области зуба 3.3.

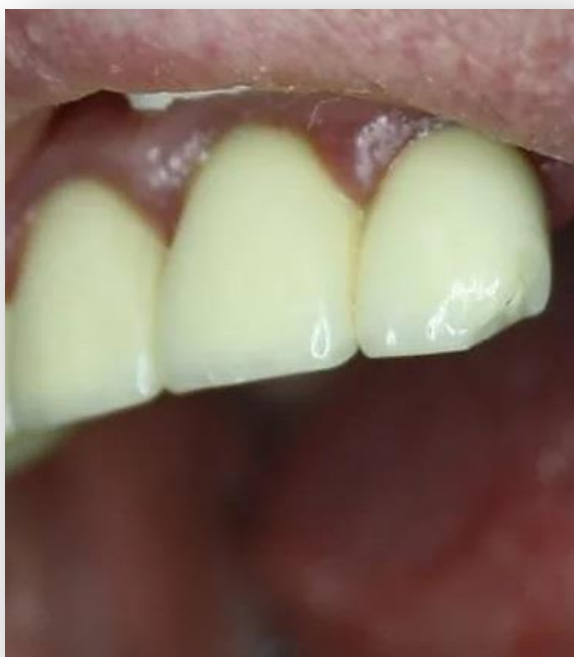
Рис.2 Скол керамического слоя в области дистального угла коронки зуба 2.2

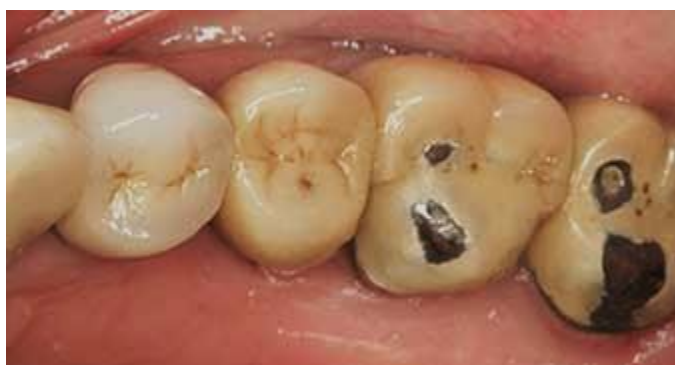
Рис.3. Сколы керамического слоя на жевательных поверхностях моляров.

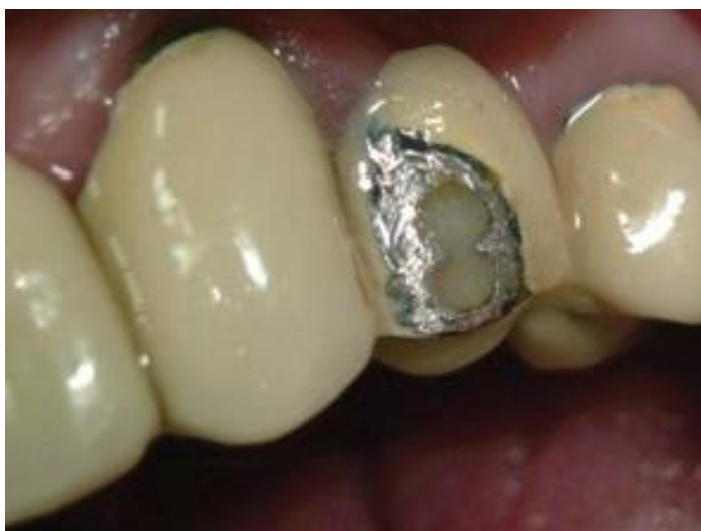
2.4.

Рис.4. Скол керамического слоя на вестибулярной поверхности коронки зуба

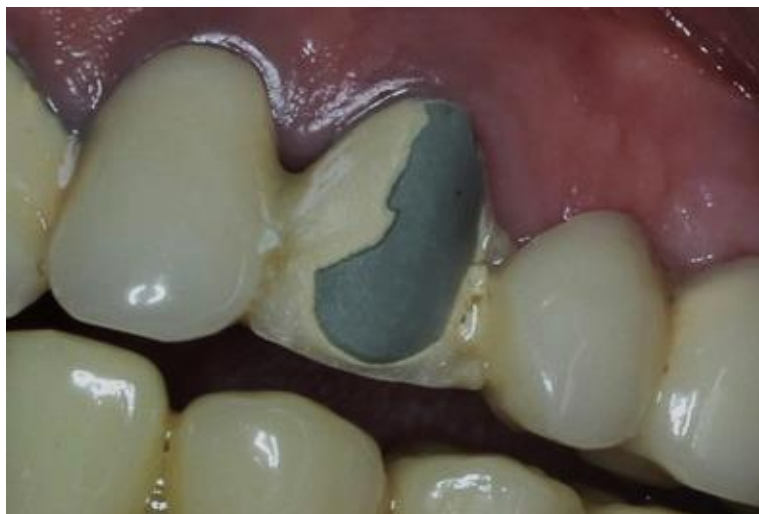
Рис.5. Скол керамического слоя двух поверхностей

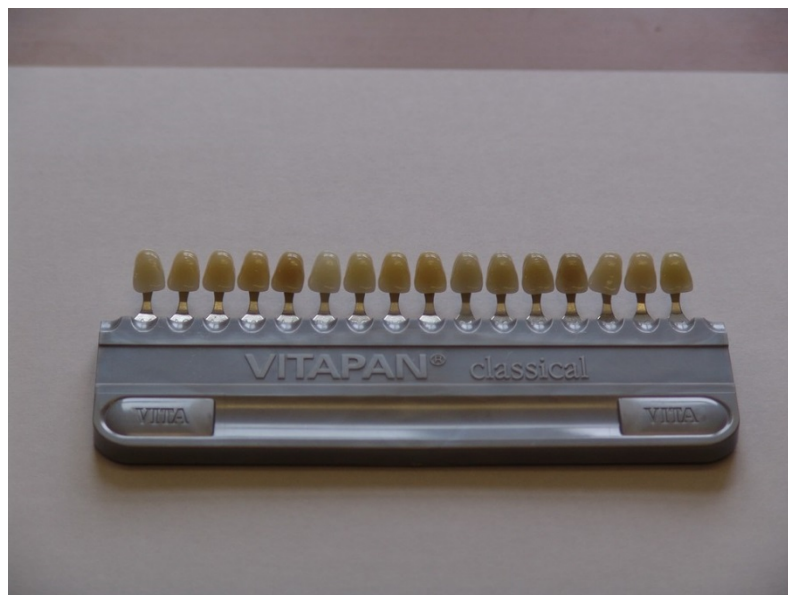
Рис. 6. Стандартная расцветка Vita

В расцветке VITA используются четыре диапазона тонов: А, В, С, D.

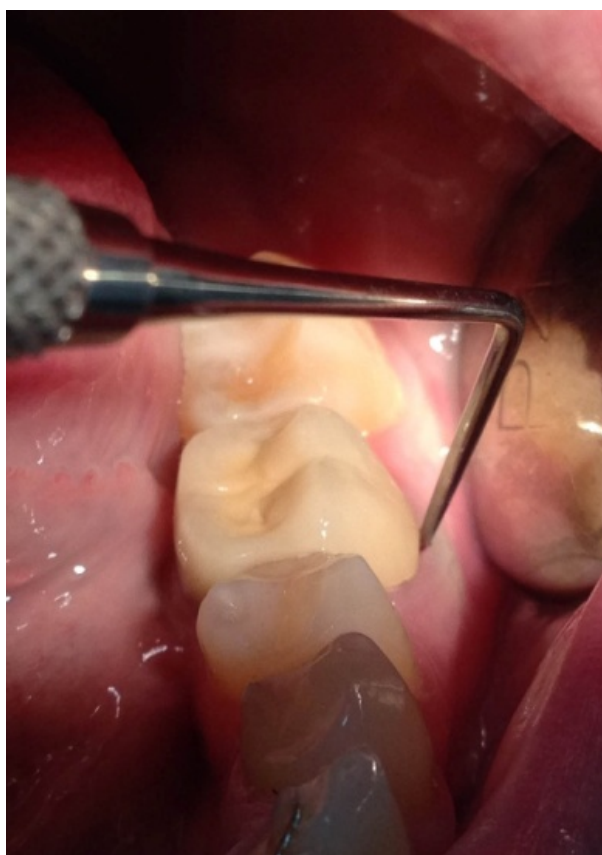
1. 0 – отсутствует нарушение краевого прилегания (не определяется граница коронки и зуба)
2. 1 – определяется граница, но зонд не застревает
3. 2 – определяется граница, зонд застревает.

Рис. 9. Оценка краевого прилегания с помощью зонд

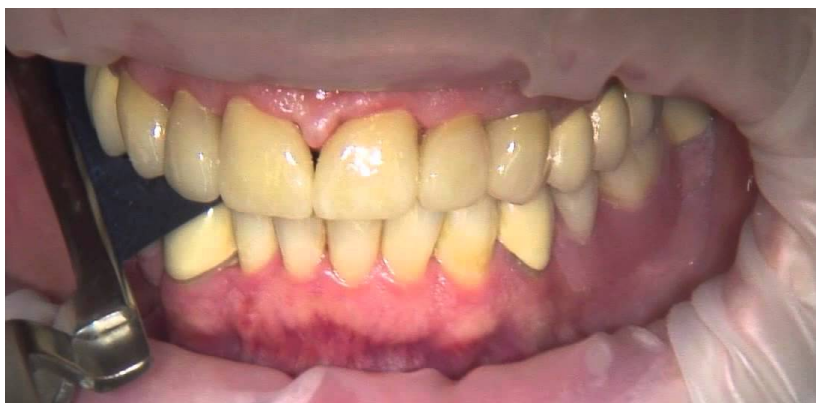
Артикуляционная бумага с помощью пинцета укладывалась на исследуемый зуб с коронкой красящей поверхностью в сторону антагониста, пациент смыкал челюсти, имитируя движения во время жевания. Оценивались следы от контактов между зубов.

Рис. 10. Оценка окклюзионных взаимоотношений производилась с помощью артикуляционной бумаги.

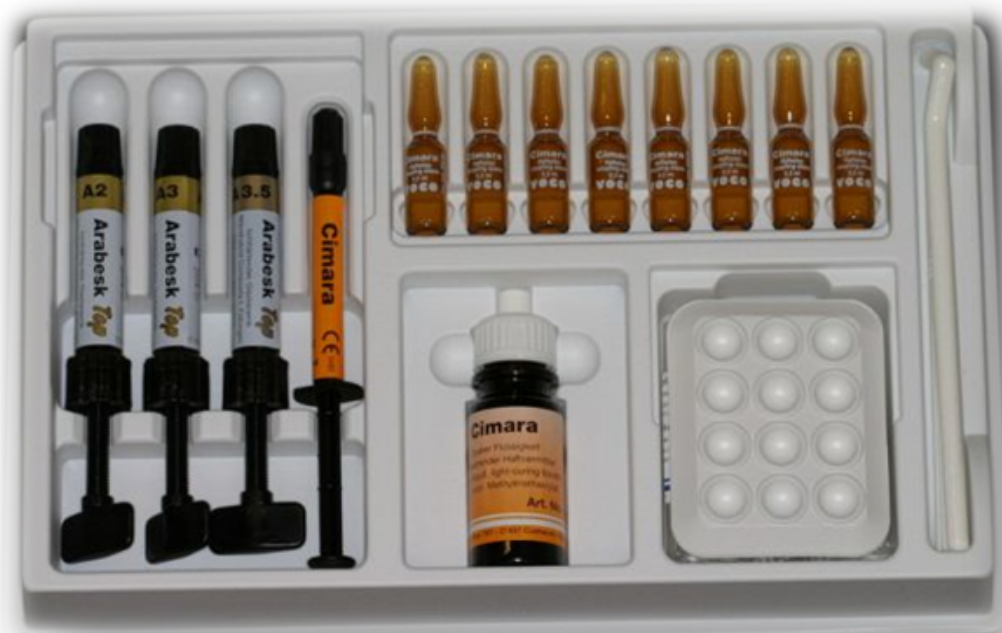
Для реставрации сколов керамического покрытия металлокерамических зубных протезов применялась реставрационная система «Cimara». Это набор, состоящий из связующих агентов и реставрационных композиционных материалов, предназначенных для реставрации сколов керамических и металлокерамических конструкций

Рис. 11. Набор реставрационной системы «Cimara» (VOCO, Germany)

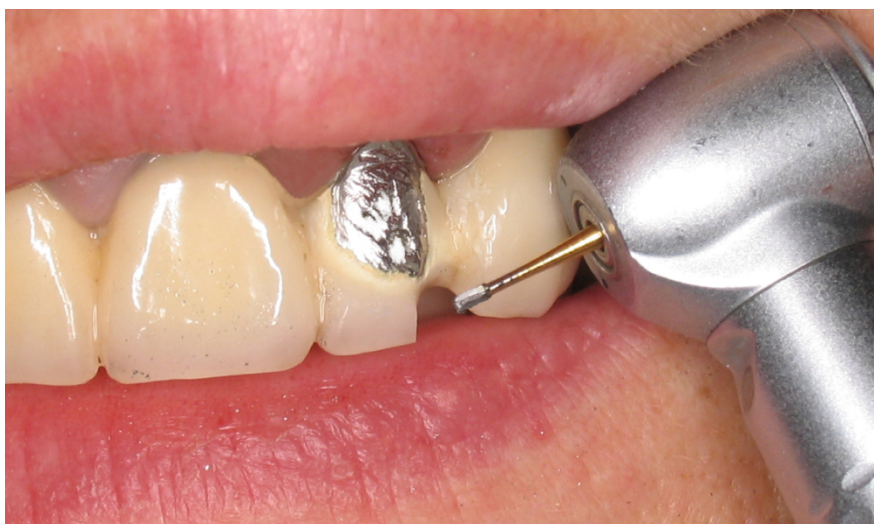
Микрозернистым алмазным бором обрабатываются выявленные дефекты керамического слоя. Так же, для получения хорошей адгезии и лучшего перехода цвета, создается скос керамического края на 2 мм и производится высушивание.

Рис. 13. Обработка дефекта керамического слоя

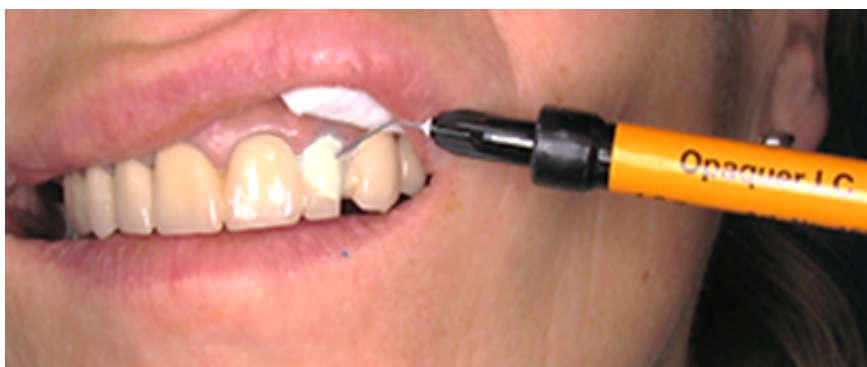
На подготовленную керамическую поверхность кисточкой наносится тонким слоем жидкость опакера и фотополимеризуется в течение 20 секунд. Для достижения желаемого эффекта жидкость должна впитаться в течение 20-30 секунд.

Рис. 14. Нанесение опакера для металла и для керамики

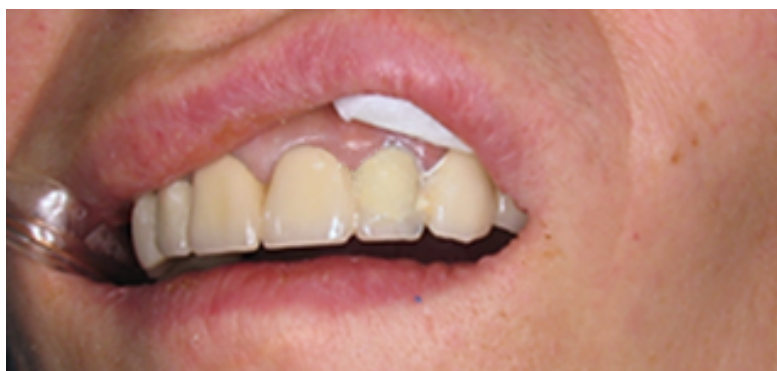
Набор «Cimara» включает в себя BSC микрогибридный светоотверждаемый композит «Arabesk Top». С помощью расцветки Vita, подбирается необходимый цвет для реставрации. Затем композитный материал наносится послойно. Каждый слой фотополимеризуется в течение 40 секунд.

Рис. 15. Нанесение микрогибридного светоотверждаемого композита «Arabesk Top».

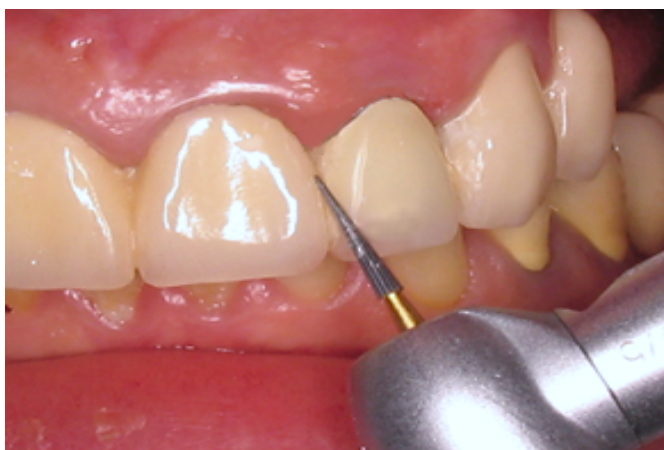
8. В заключение проводится финишная обработка и полировка поверхности готовой реставрации.

Рис. 16. Финишная обработка

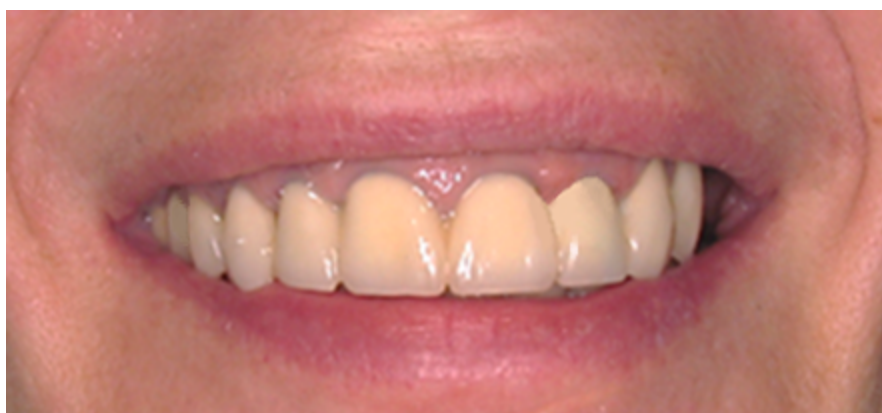
Рис. 17. Завершенная реставрация скола керамического слоя зуба 2.2.

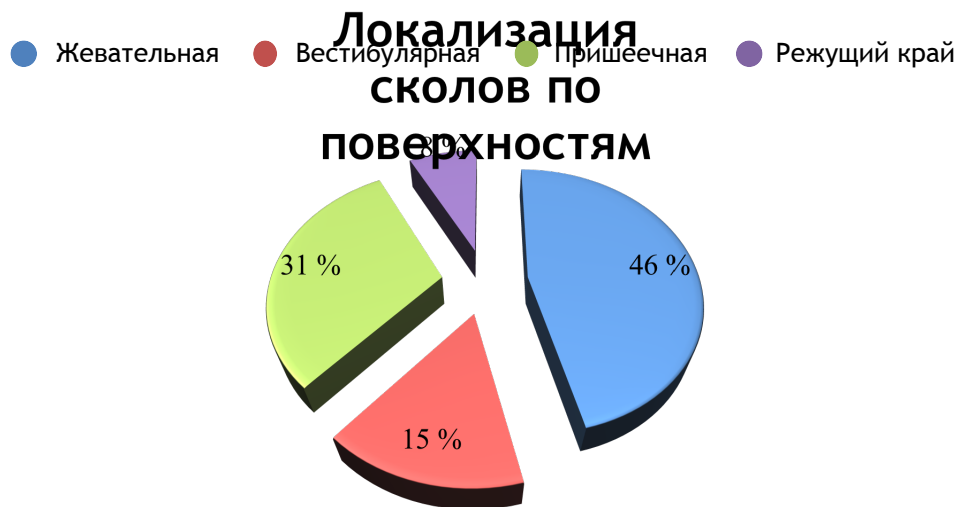
Диаграмма 7. Локализация сколов керамического слоя по поверхностям

По данным диаграммы получены следующие результаты: по локализации большую часть составили сколы жевательных поверхностей металлокерамических конструкций (46,2%), в сравнении с вестибулярной (15,3%), пришеечной областью (30,8%) и режущим краем (7,7%)
