## **ВЫПУСКНАЯ КВАЛИФИКАЦИОННАЯ РАБОТА**

**Технологии проведения обследований с разработкой мероприятий по повышению ресурса  
зданий исторической застройки курортного региона Кавказские Минеральные Воды**  
*(наименование дипломного проекта)*

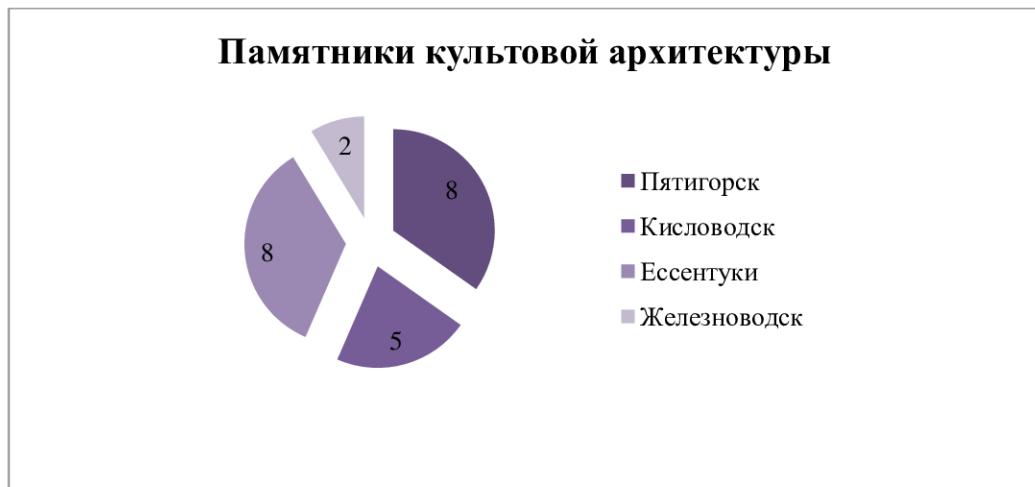
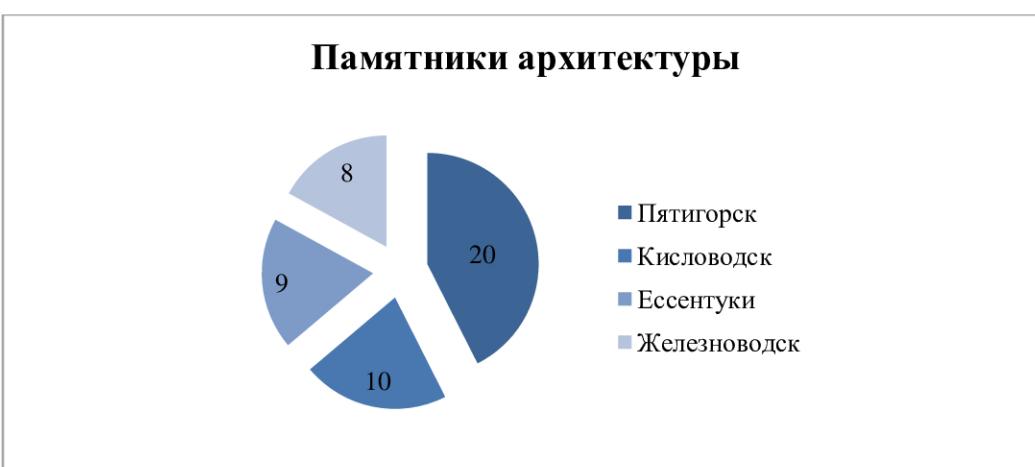
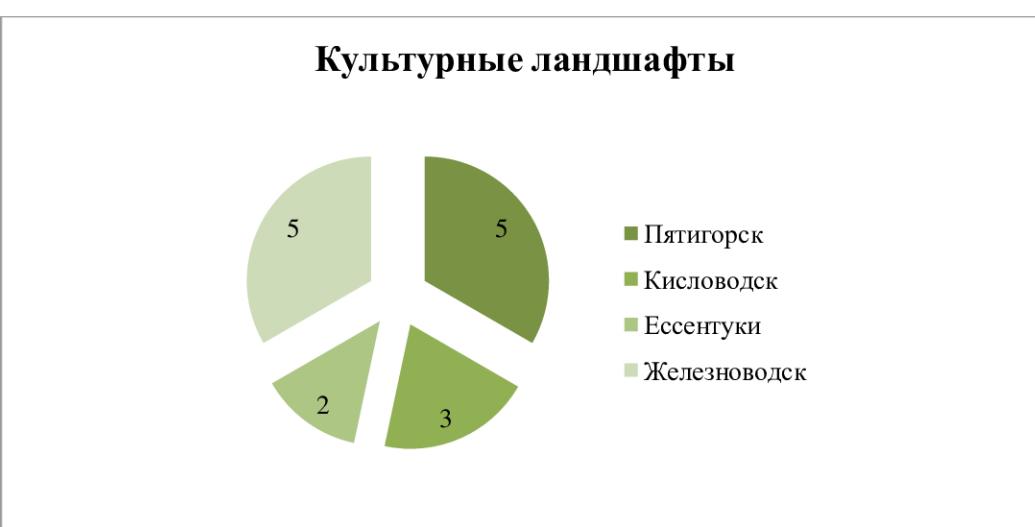
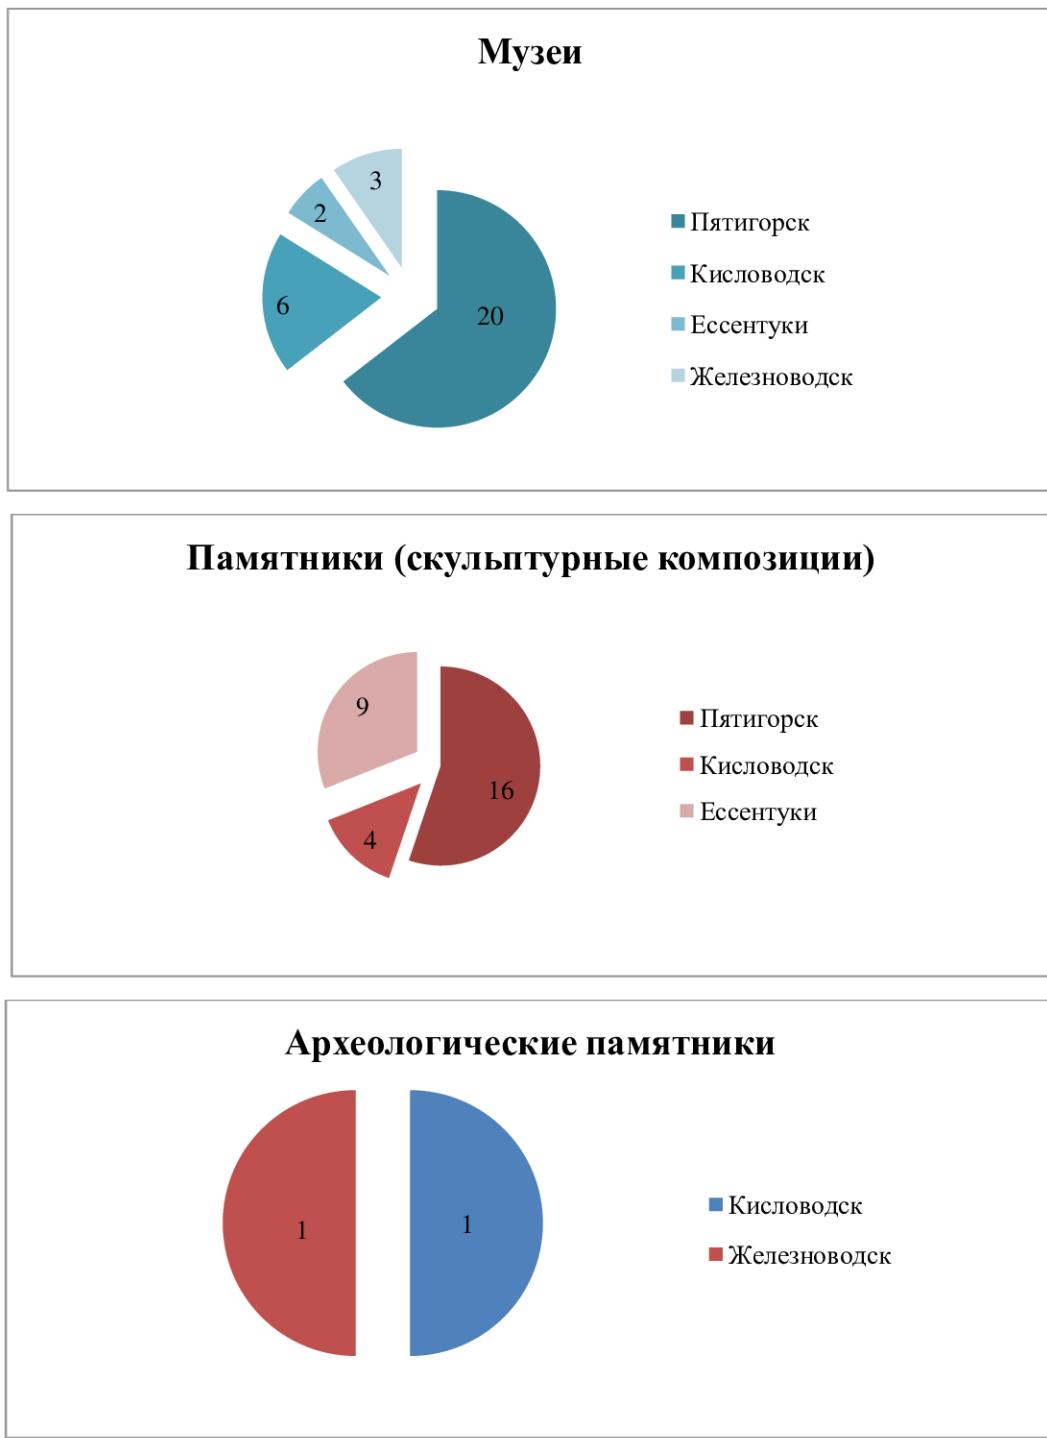
Рисунок 2.6 - Категории культурного наследия

Рассмотрим объекты культурного наследия разного назначения, имеющие значительную ценность в исторической среде городов-курортов (рисунок 2.6).

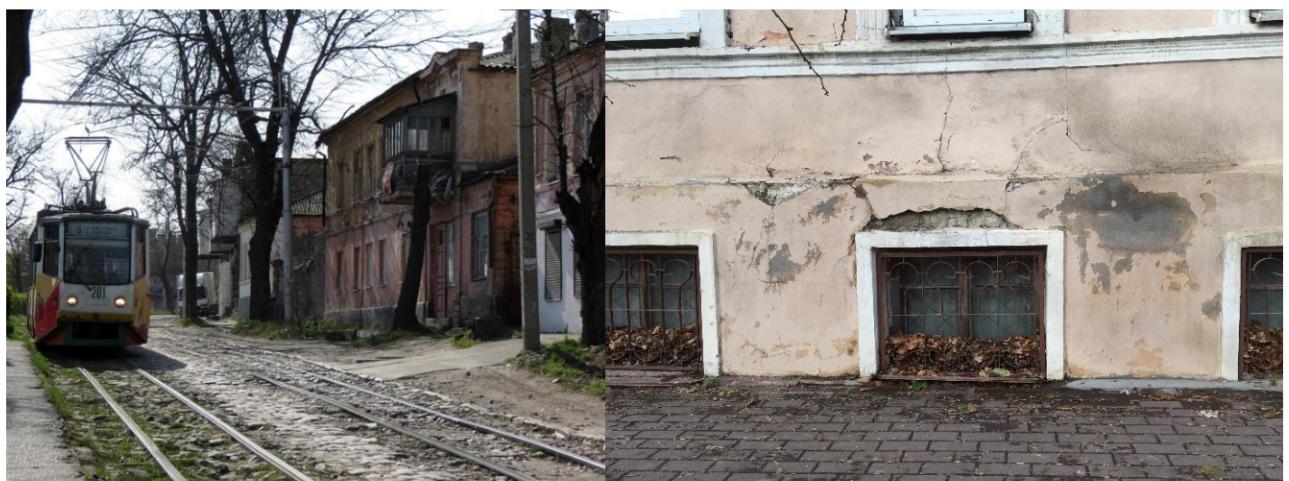
Рисунок 2.8 - Влияние транспорта на здание исторической застройки  
(декабрь 2017 г.)

- с движением разных видов транспортных средств, в том числе оказывающих вибрационное воздействие на здание и производящих выбросы в атмосферу (рисунок 2.8);

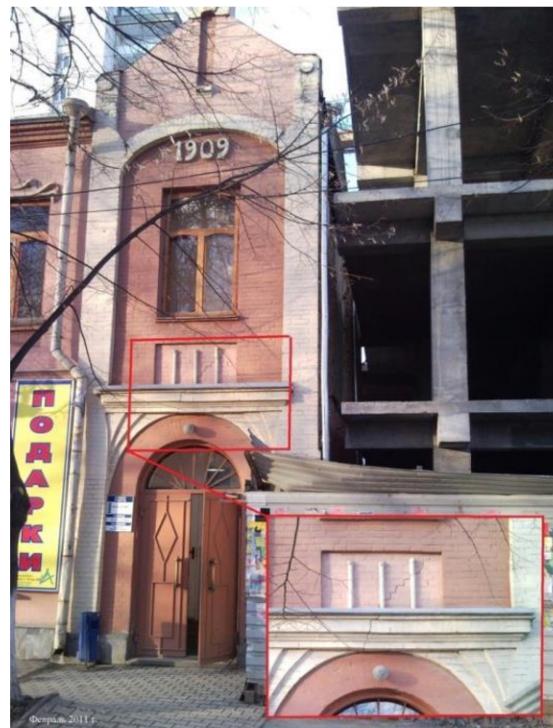
Рисунок 2.9 - Фотография начала строительства (декабрь 2011 г.)

- стесненностью застройки (рисунок 2.9, 2.10);
- со строительством зданий разной этажности на прилегающих территориях, вызывающих просадку грунтов под зданиями исторической застройки (рисунок 2.9, 2.10);

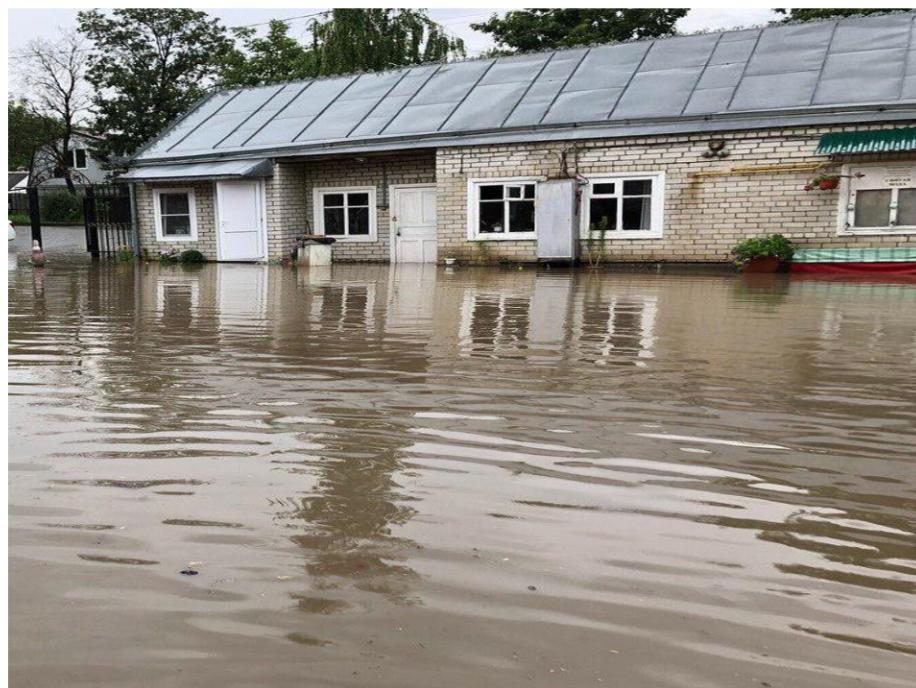
Рисунок 2.12 - Затопление части зданий при наводнении в г. Кисловодске  
(июль, 2018 г.)

- с отсутствием системы вертикальной планировки, в связи с нехваткой комплексной городской ливневой канализации (рисунок 2.12);

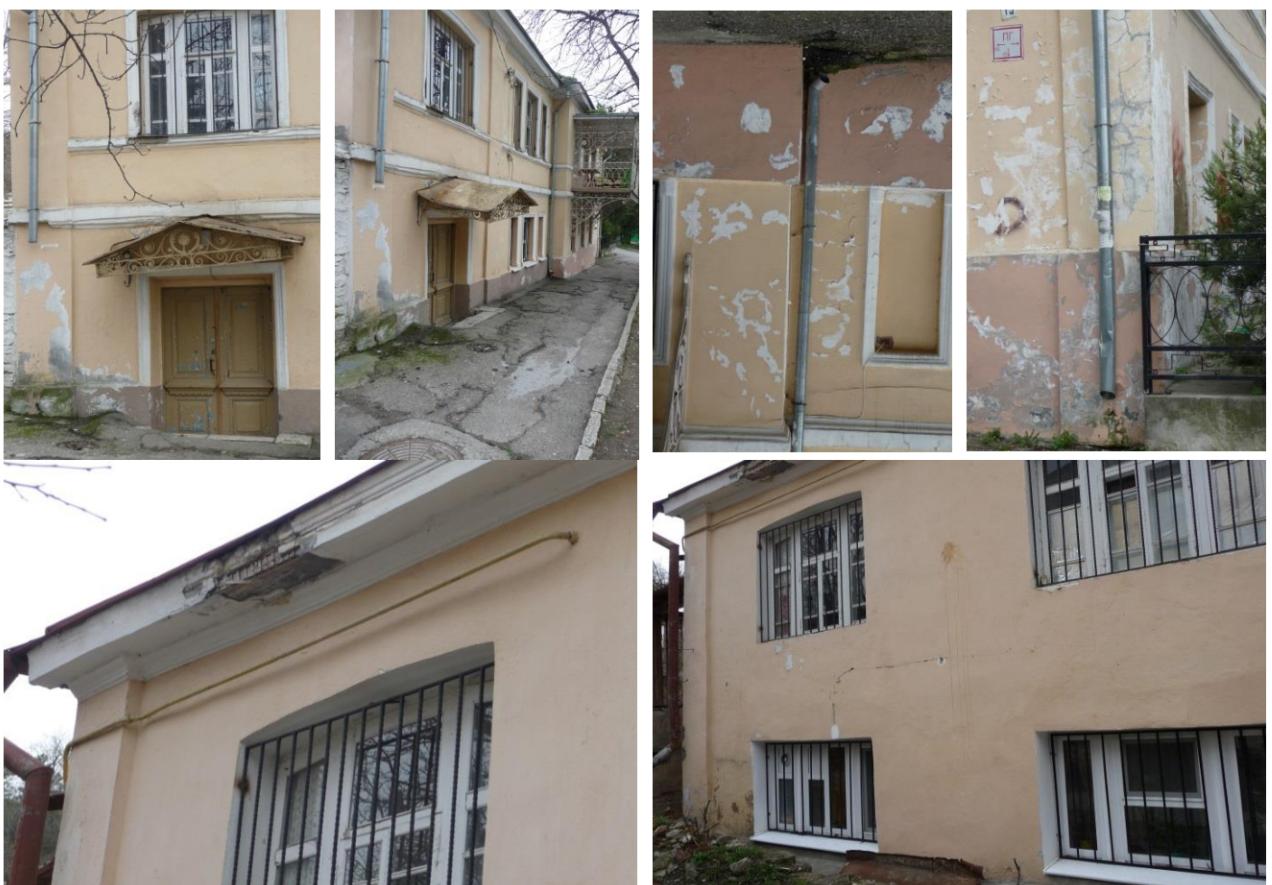
Рисунок 2.15 - Основные дефекты

Исходя из таблиц, из-за неравномерной осадки двух стен произошла просадка, вследствие чего на фасаде образовались трещины, зафиксировано переувлажнение из-за отсутствия отмостки и водостоков, также наблюдается выветривание швов. Провести анализ состояния строительных материалов и конструкций внутри здания из-за отсутствия доступа к зданию не представляется возможным.

В связи с проведенным исследованием и опираясь на общую практику обследования технического состояния зданий исторической застройки, дефекты проявляются в основном в перекрытиях подвалов и цокольных этажей, в стропильных конструкциях, а так же в наружных стенах зданий и их отделке. Большая часть объектов сильно изношена и требует качественной реставрации.

6.	Содержание стен	Неудовлетворительное
7.	Выводы и рекомендации по обследованию стен	Наружное разрушение стен связано с отсутствием горизонтальной гидроизоляции. Трещины возникли в стенах в связи с неравномерной осадкой здания. Рекомендации: Перекладка до 50% объема стен, усиление и крепление остальных участков стен. Крепление стен поясами, ранд-балками, тяжами и т.п., усиление простенков

№ п/п	Характеристики	Описание
1.	Фундамент	Ремонт части щитов, замена обвязки и обшивки
2.	Стены	Ремонт поврежденных участков стен, карнизов, перемычек
3.	Перегородки	Расчистка поверхности и расшивка трещин
4.	Перекрытия деревянные	Вскрытие части перекрытия, усиление концов балок и частичная замена наката
5.	Лестницы	Замена настила площадок, ступеней, укрепление перил
6.	Балконы	Разборка конструкций балконов, замена козырьков
7.	Проемы (окна, двери)	Ремонт переплетов; укрепление соединений накладками, восстановление остекления с добавлением нового материала до 30%
8.	Кровля	Восстановление промазки между отдельными черепицами и на коньках, перекладка отдельными местами до 10%
9.	Отделочные работы	Полная замена штукатурки с подготовкой поверхности (подбивка драни, сетки и т. п.)

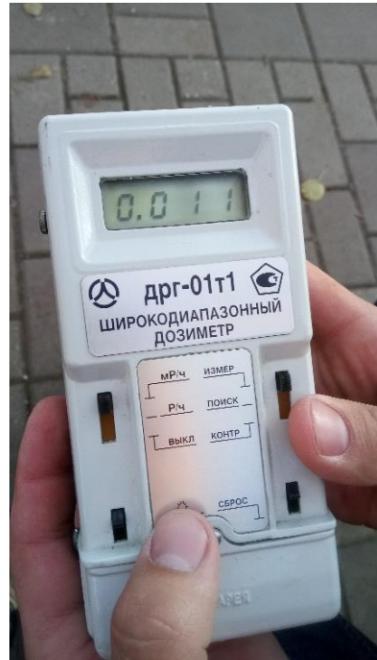
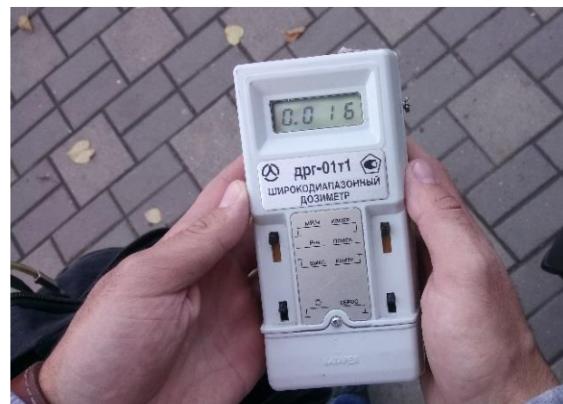
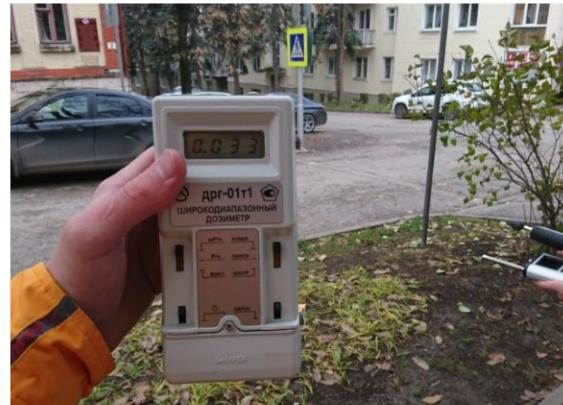
Рисунок 2.16 - Замеры радиационных характеристик, ноябрь 2018 г.

Представленные результаты свидетельствуют, что полученные радиационные характеристики вблизи рассматриваемых зданий и памятников, не вызывают опасений. Средние значения сопоставимы с фоновыми, присущими для данной местности, а для таких объектов, как Домик-музей Алябьева; грот М.Ю. Лермонтова; Место дуэли М.Ю. Лермонтова (обелиск) зафиксированы небольшие превышения.

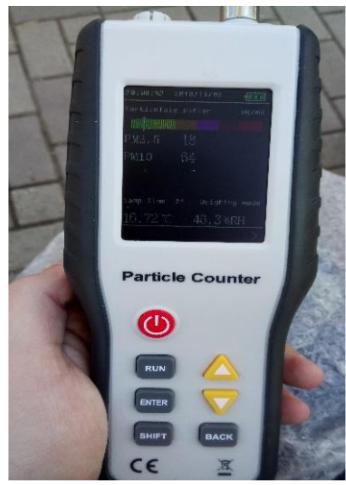
Рисунок 2.17 - Замеры пылевых и влажностных характеристик,  
ноябрь 2018 г.

Согласно таблице видна закономерность, что с увеличением влажности уменьшается запыленность территории. Данный результат свидетельствует об актуальности проводимых исследований. При оценке запыленности необходимо учитывать качество прилегающих дорожных покрытий (т.к. с ухудшением дорог запыленность возрастает), а так же обеспечить возможный перенос пылевых источников от объектов наблюдения.
