**ОБЕСПЕЧЕНИЕ КАЧЕСТВА СВАРНЫХ СОЕДИНЕНИЙ
СИЛОВЫХ КОНСТРУКЦИЙ ИЗ ТИТАНОВЫХ СПЛАВОВ,
ВЫПОЛНЕННЫХ ЭЛЕКТРОННО-ЛУЧЕВОЙ СВАРКОЙ**

Обеспечение качества сварных соединений силовых конструкций из титановых сплавов, выполненных электронно-лучевой сваркой

Пояснительная записка 145 с., 67 рис., 23 табл., 84 источника, 4 приложения

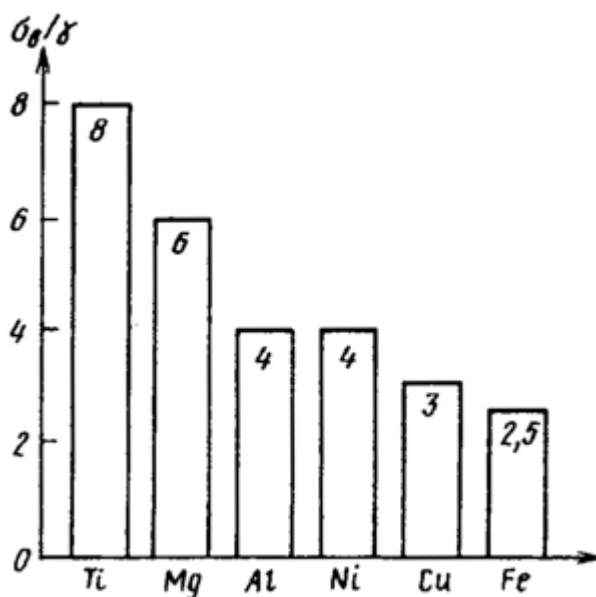
Рисунок 1.4. – Удельная прочность (σ_B/γ) ряда конструкционных металлов

Титан и титановые сплавы поддаются всем известным методам обработки давлением, но их обработка резанием затруднена, так как они сохраняют высокую прочность даже при 500...600 °С. При 300...350 °С они на порядок прочнее алюминиевых и магниевых сплавов, кроме того, имеют, высокую удельную прочность и коррозионную стойкость (рисунок 1.4).

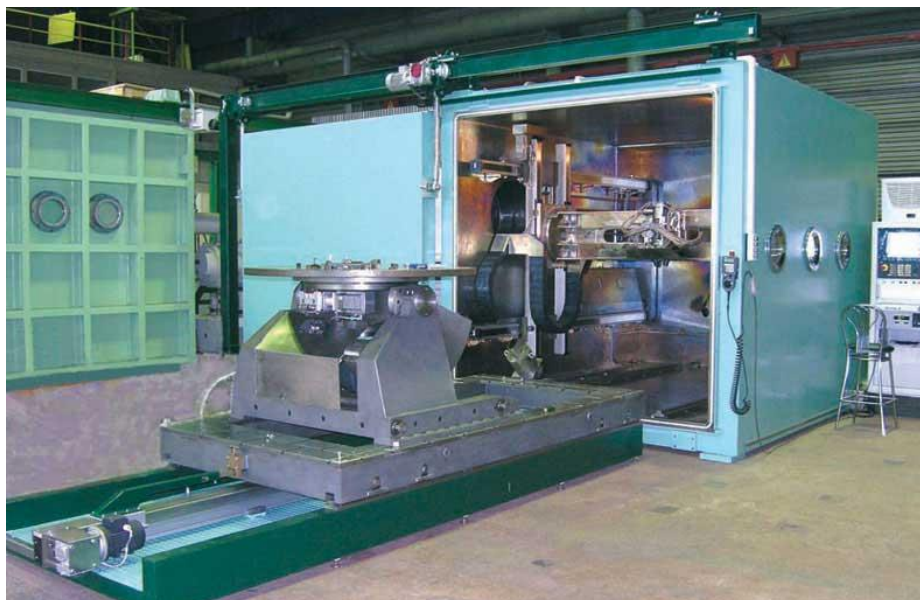
Рисунок 2.3 – Электронно-лучевая установка КЛ-144

За счет средств ФЦП была спроектирована и изготовлена ИЭС «имени Патона» установка ЭЛС КЛ-144, в таблице 2.4 представлены технические характеристики сварочной установки КЛ-144. Она позволяет выполнять сварку высокопрочных сталей и титановых сплавов толщиной до 150 мм и более. Зарубежные специалисты, в том числе на фирме Boeing применяют пилоны для подвески двигателей сборными на болтовых соединениях. Использование уникальной сварочной камеры, инновационной технологии сварки титана позволило выполнять силовую балку пилона на самолет SSJ-100 сварной, что снизило вес пилона и повысило его ресурс. Сварка подборок выполняется полностью в автоматическом режиме за одну установку по программе. По сравнению с установкой КЛ-138 скорость сварки увеличилась в 3,5 раза (с 30 м/с до 110 м/с), в результате уменьшилась ширина литой зоны сварного шва с 10 мм до 4,0 мм [67].

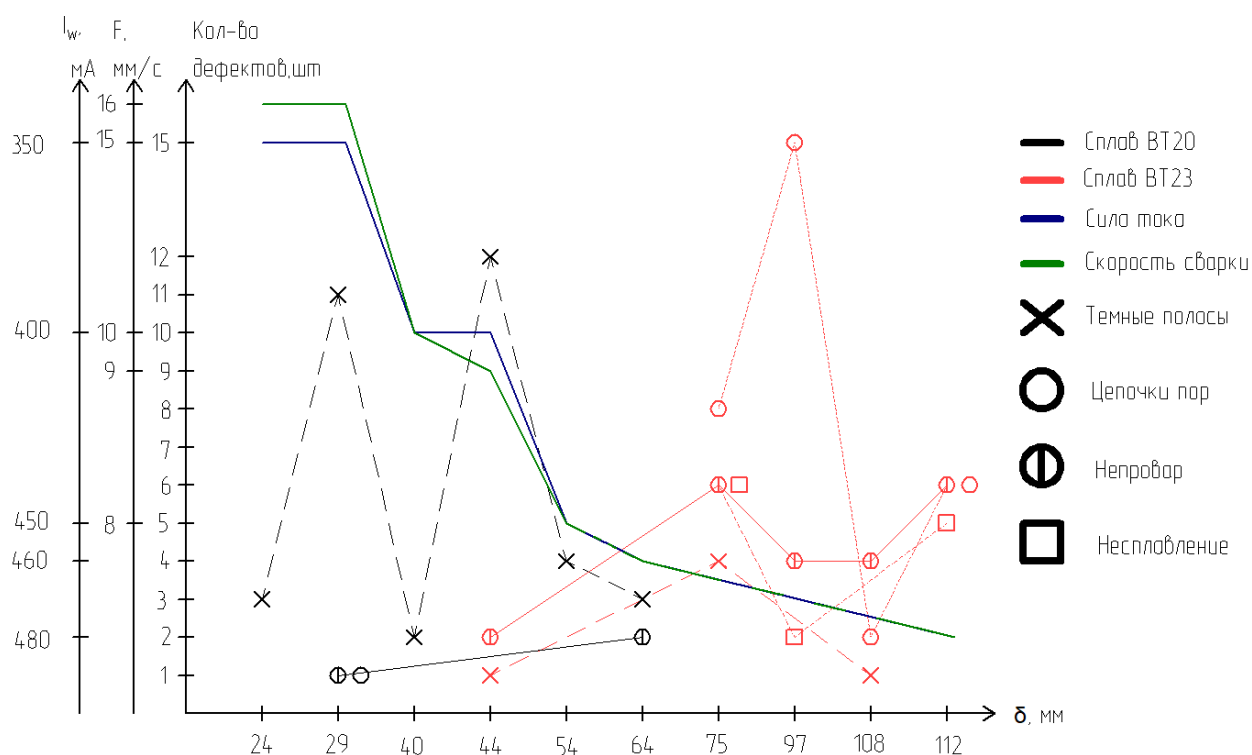
Рисунок 2.13 – Влияние режимов ЭЛС, толщины свариваемых заготовок и марки материала на образование видов дефектов и их количества

Установленные особенности появления дефектов при ЭЛС исследуемых титановых сплавов позволяют утверждать, что их образование связано с определёнными условиями проведения тех или иных технологических операций. Например, если говорить об образовании пор, то установленный ранее факт [69] грубой обработки поверхности стыкуемых кромок с наличием капиллярно-конденсированных загрязнений. Необходимо выяснить какие операции вызывают образование темных полос, непровары и несплавления.

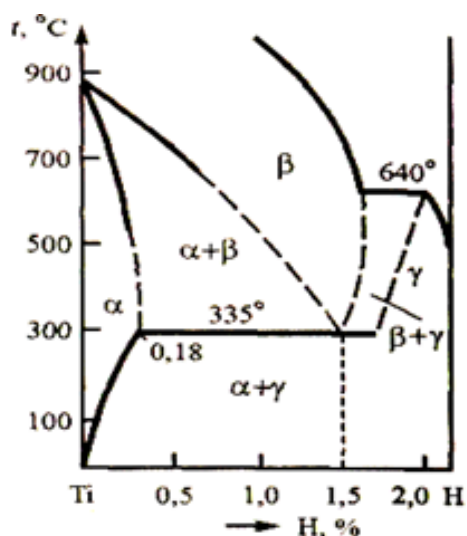
Рисунок 2.14 – Диаграмма состояния Ti-H₂

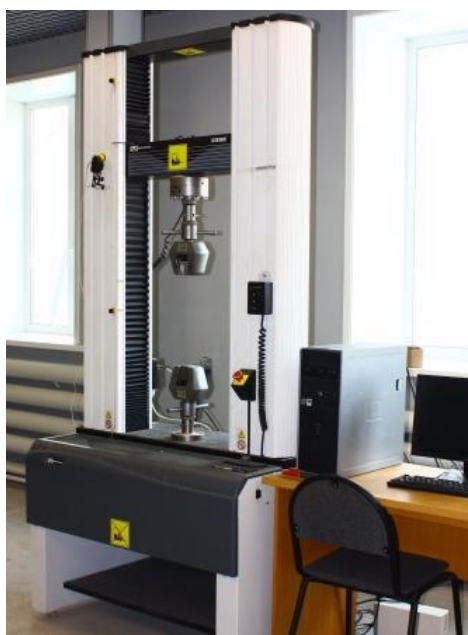
Рисунок 2.19 – Внешний вид универсальной испытательной машины Instron 3382

Испытания механических свойств на статическое растяжение полученных образцов производились на испытательных машинах Instron 3382 (ФГБОУ ВО «КнАГУ») и Shimadzu AG-X (ИМиМ ДВО РАН). Динамические испытания производились на маятниковом копре JBW-300.

Испытания на статическое растяжение выполнялись на испытательной машине Instron 3382, на ударную вязкость на маятниковом копре JBW-300 (рисунок 2.28, таблица 2.17) согласно ГОСТ 6996-66.

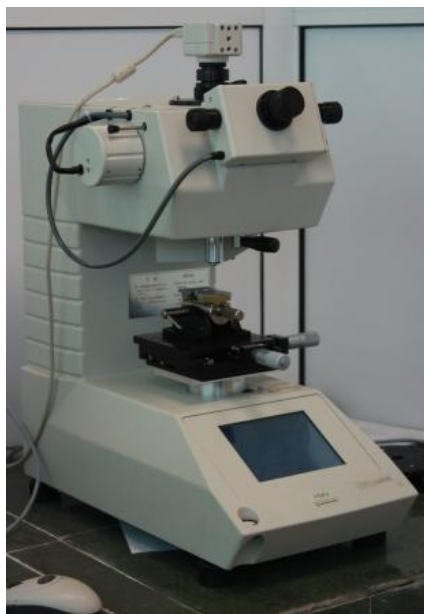
Рисунок 2.20 – Внешний вид микротвердомера Shimadzu HMV-2

Измерение твердости производились по методу Виккерса на микротвердомере Shimadzu HNV-2 (рисунок 2.20, таблица 2.12) по сечению сварного шва в зонах: основного металла, термического влияния, сварного соединения.

Параметр	Значение
Диапазон нагрузок, Н	0,1 – 19,6
Разрешение, мкм	0,01

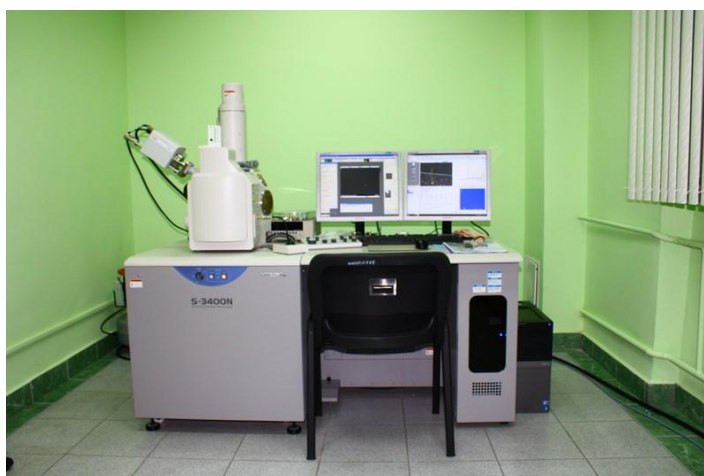
Рисунок 2.21 – Внешний вид сканирующего электронного микроскопа Hitachi S-3400N

После статических и динамических испытаний произведены металлографические исследования изломов образцов на растровом электронном микроскопе Hitachi S-3400N (рисунок 2.21, таблица 2.13) и металлографическом микроскопе Nikon MA-200 (рисунок 2.22, таблица 2.14).

Параметр	Значение
Давление в камере, Па	До 270
Разрешение, нм	3 (глубокий вакуум) / 4 (при 270 Па)
Размер образца, мм	До 80
Наклон образца, °	От -20 до +89

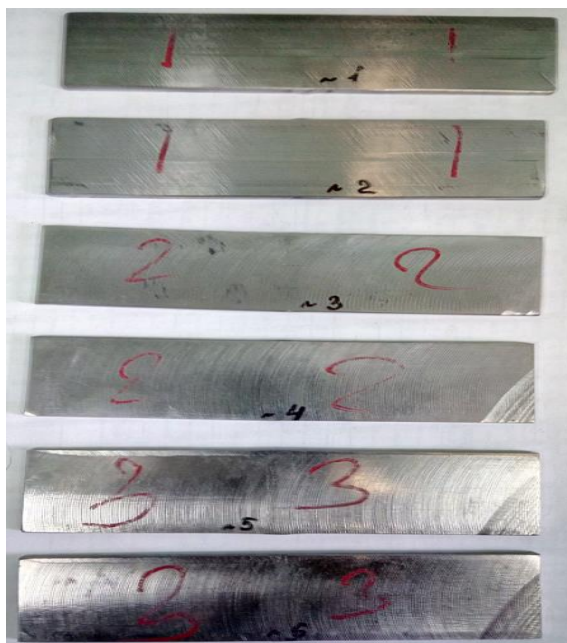
Рисунок 2.29 – Внешний вид образцов из сплава ВТ20 для проведения радиографического контроля ($\delta = 3$ мм)

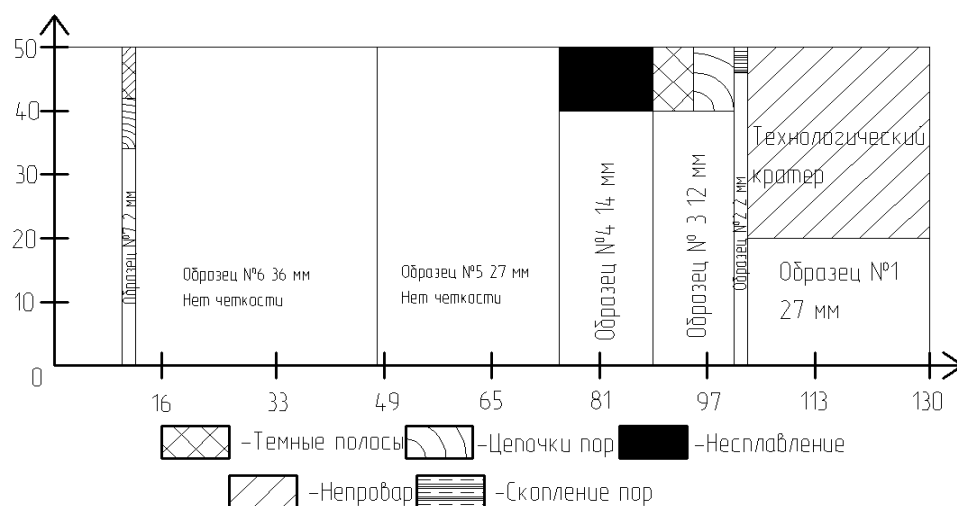
Рисунок 3.2 – Гистограмма распределения дефектов по толщине сварного шва, полученного с помощью радиографического контроля

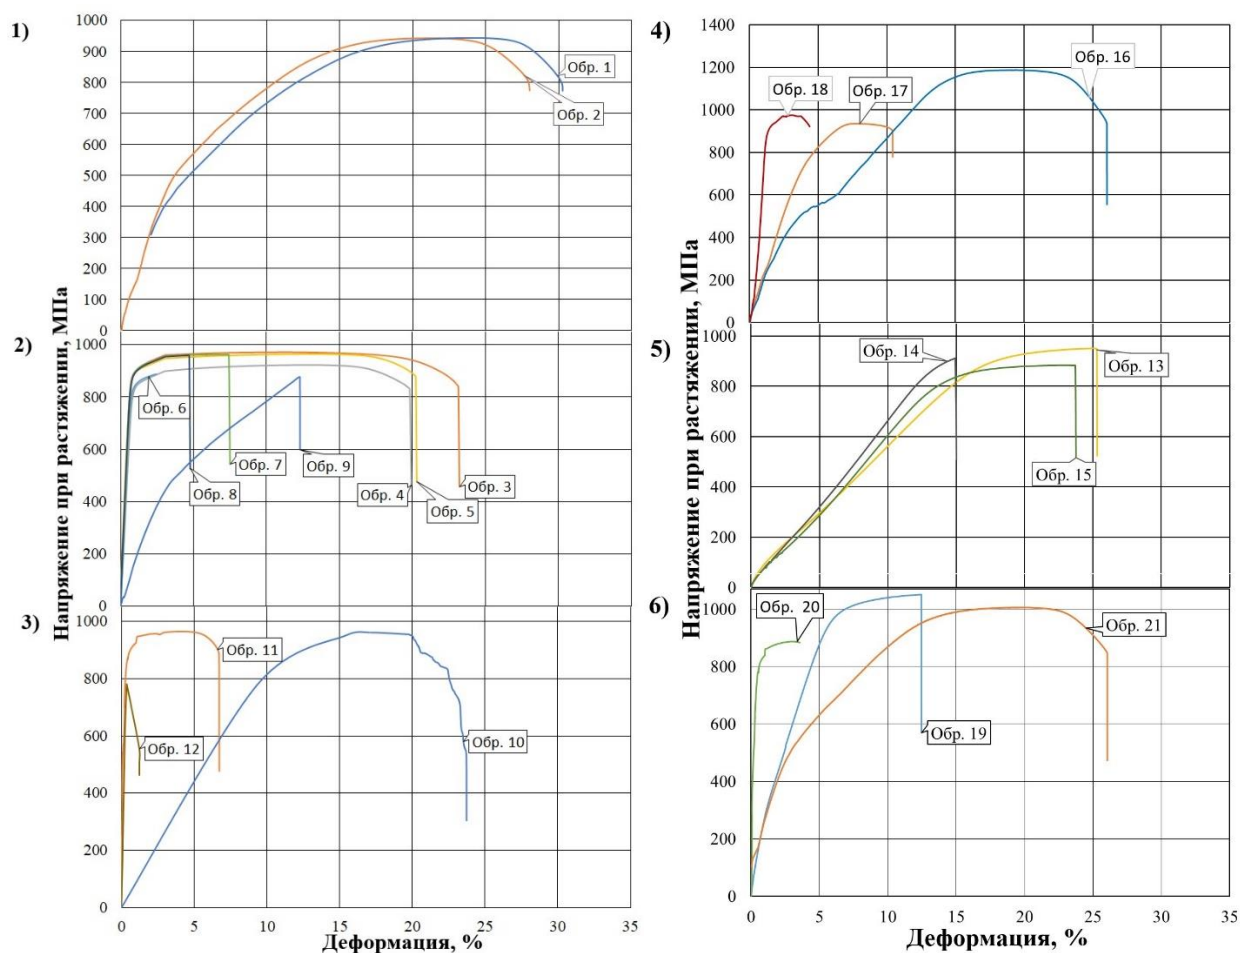
1 – 20 мм; 2 – 30 мм; 3 – 60 мм; 4 – 70 мм; 5 – 60 мм (VT23); 6 – 50 мм
 Рисунок 3.5 – Диаграммы деформации сварных образцов из титановых сплавов VT20 (№ 1, 2, 3) и VT23 (4, 5, 6). ЭЛС на ЭЛУ КЛ-144 – 1-5; На ЭЛУ 30Е3000 – 6

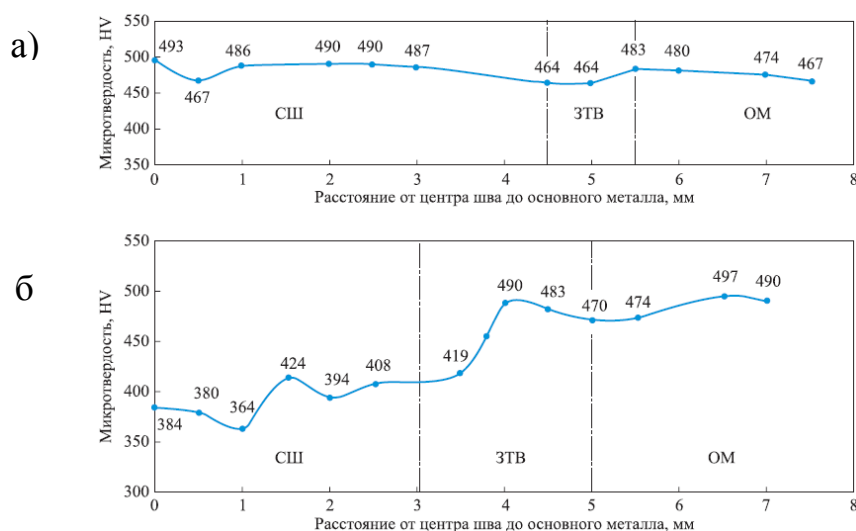
Рисунок 5.7 – Распределение твердости по зонам сварного шва темплета из сплава ВТ23, толщиной 50 мм, выполненного на установке 30Е3000

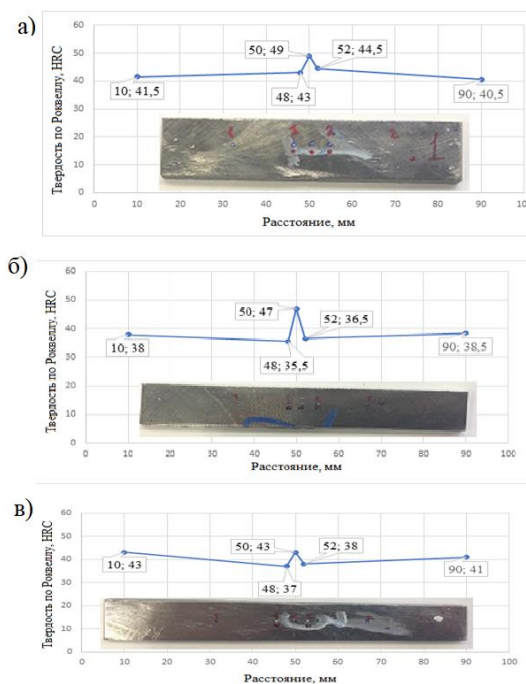
Рисунок 5.8 – Распределение твердости по зонам сварного шва темплета из сплава ВТ23, толщиной 70 мм, выполненного на установке КЛ-144:
а – образец 1; б – образец 2; в – образец 3

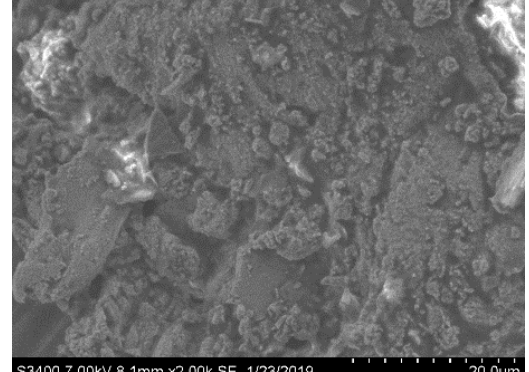
9 т12	Разрыв	60

<p>S3400 7.00kV 8.1mm x2.00k SE 1/23/2019 20.0um</p>
