РАЗРАБОТКА СПОСОБА КОНТРОЛЯ ТЕХНИЧЕСКОГО СОСТОЯНИЯ  
АВТОСЦЕПКИ ПРИ ТЕКУЩЕМ ОСМОТРЕ

Магистерская диссертация

МД.410300.12.04.01.000-2020.ПЗ

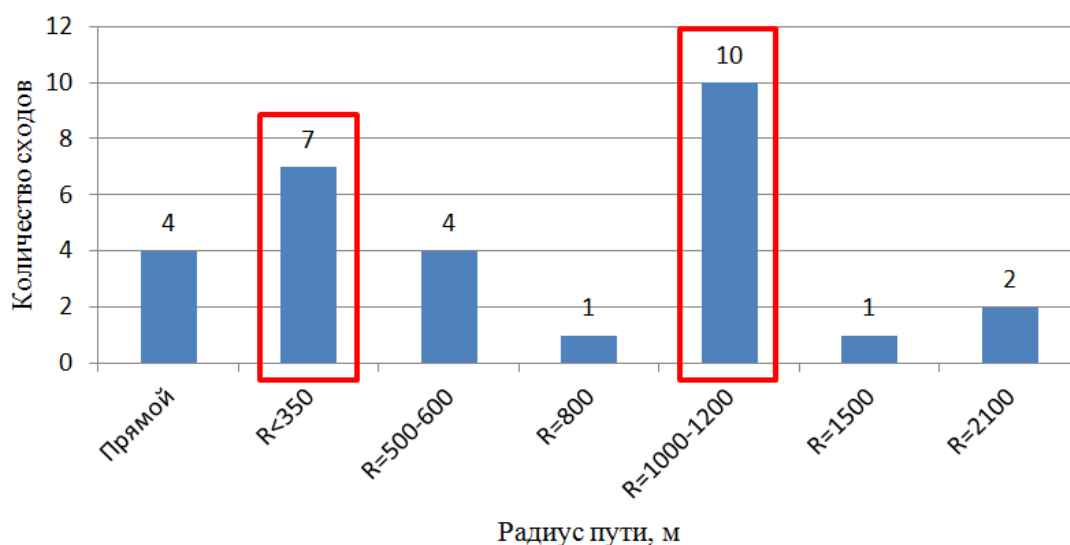
Рисунок 1.4 – Анализ сходов по радиусу кривизны участка

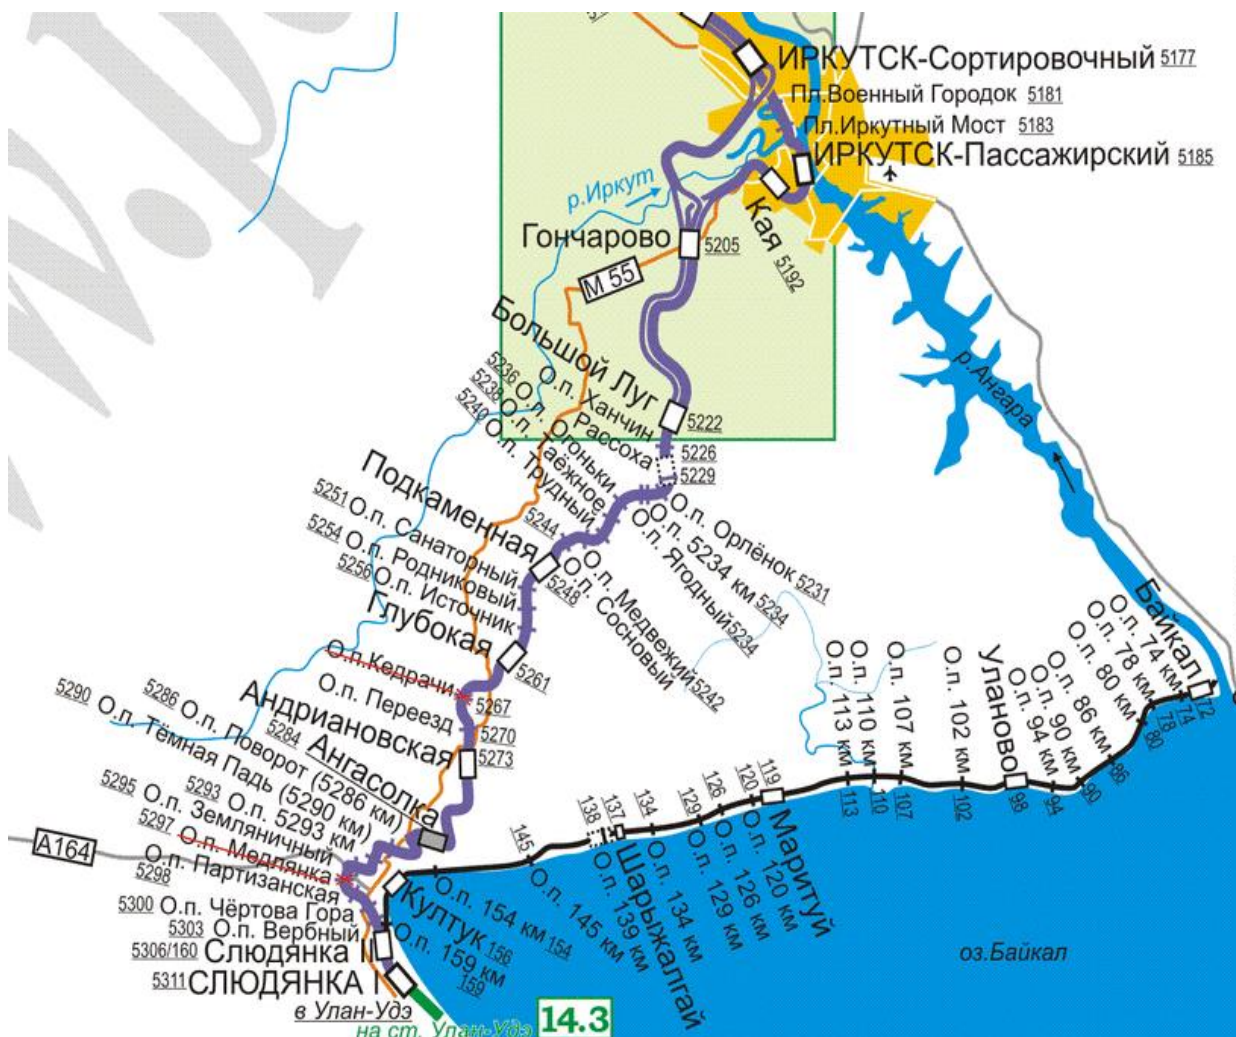
Рисунок 2.1 – Расположение постов безопасности на сети ВЧДэ-8

На полигоне Восточно-Сибирской железной дороги расположено 6 постов безопасности [29]. Для аналитической оценки работы постов безопасности на ВЧДэ-8 был рассмотрен участок Иркутск-Сортировочный – Слюдянка, который представлен на рисунке 2.1. Выбор обусловлен малым расстоянием участка, и как следствие, меньшей ошибкой при анализе. Также участок является одним из сложнейших на ВСЖД. Протяженность горно-перевального участка составляет 134 км развернутой длины. Уже через 30 км от начала движения поезда поднимаются по перевалу на высоту 400 м над уровнем озера Байкал – станция Андриановская. Участок имеет уклоны до 20

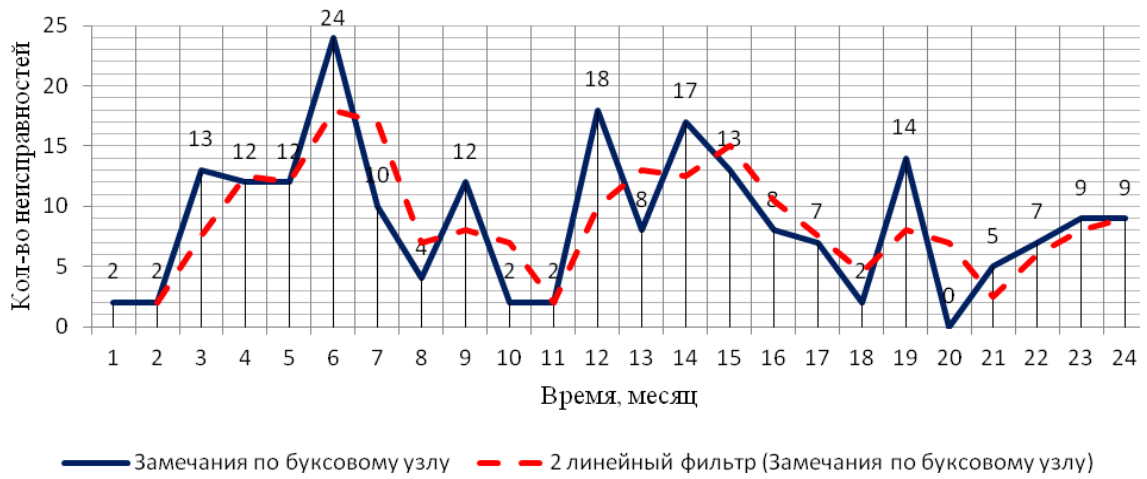
Рисунок 2.2 – Выявление замечаний по буксовому узлу

По каждому узлу, представленных на рисунках 2.2-2.6, можно увидеть прослеживающуюся динамику замечаний по отказам основных узлов вагона. Любая собранная аналитическая информация предоставляет широкий спектр скрытых возможностей, важно лишь правильно интерпретировать те или иные полученные зависимости в ходе анализа. Получение этих данных дает возможность по-новому решать проблемы безопасности и безотказности подвижного состава, что является основой для прогнозирования, т.е. позволяет оценить будущее состояние на основе глубокого анализа тенденций и взаимосвязей. Все это связано с анализом временных рядов, который позволяет охарактеризовать закономерность изменения явлений во времени.

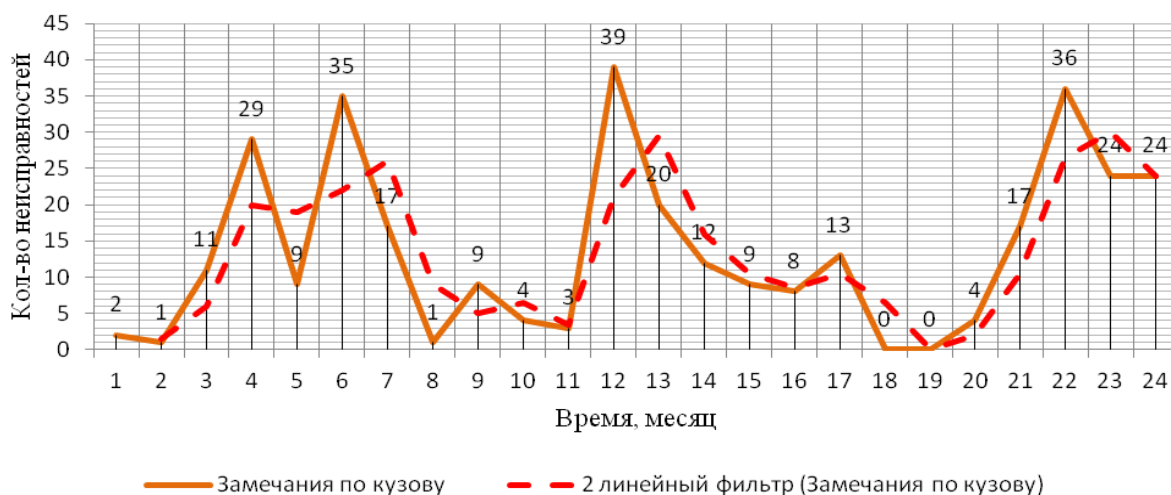
Рисунок 2.5 – Выявление замечаний по кузову

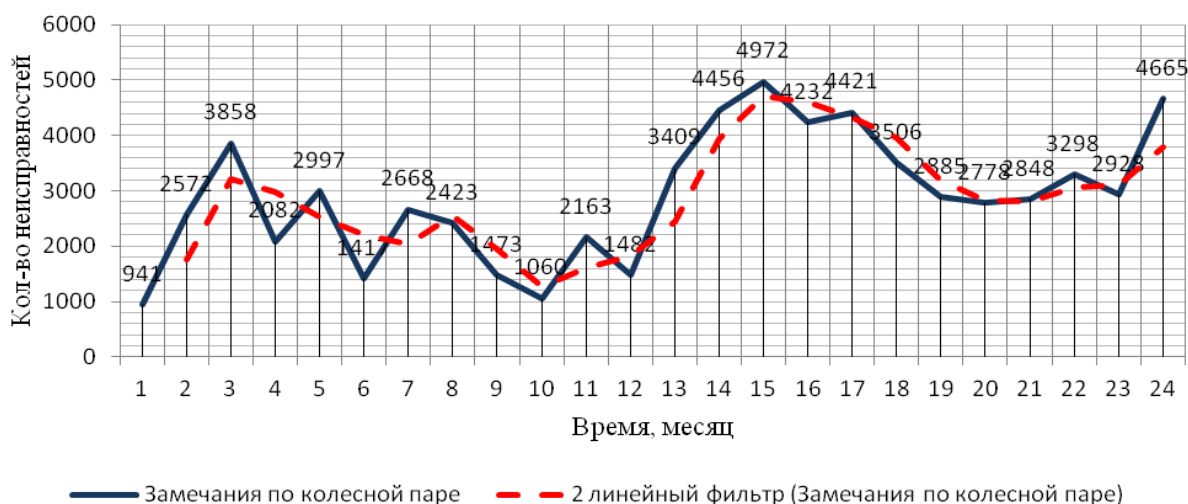
Рисунок 2.6 – Выявление замечаний по колесной паре

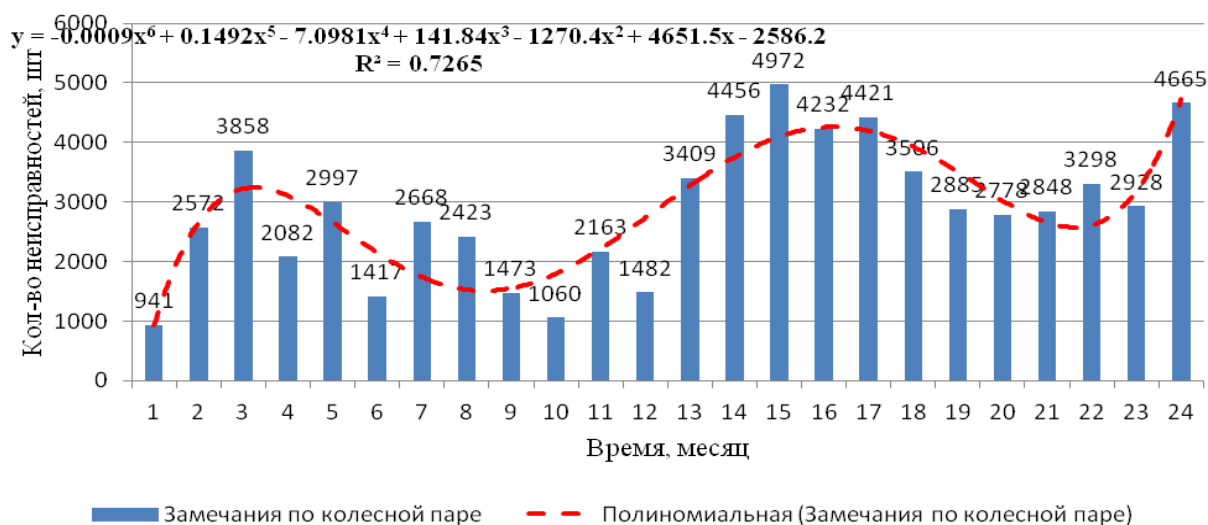
Рисунок 2.8 – Динамический временной ряд по числу неисправностей колесных пар и аппроксимирующая кривая

Рассмотрим на примере колесных пар, представленном на рисунке 2.8. Здесь представлена исходная временная гистограмма по выявляемым неисправным колесным парам, так как это наиболее ответственный узел.

Далее с помощью программного комплекса MS Excel выполним построение аппроксимирующей кривой, т.е. наиболее приближенной и более полно описывающей поведение числа выявления неисправностей.

Анализ числа замечаний, выявленных осмотрщиком на посту безопасности, на основе временного ряда позволяет определить уравнение тенденции развития процесса. Ярко выражено явление сезонности и цикличности.

Коэффициент детерминации  $R^2 = 0,7265$ , т.е. уравнение описывает нашу модель на 73%.

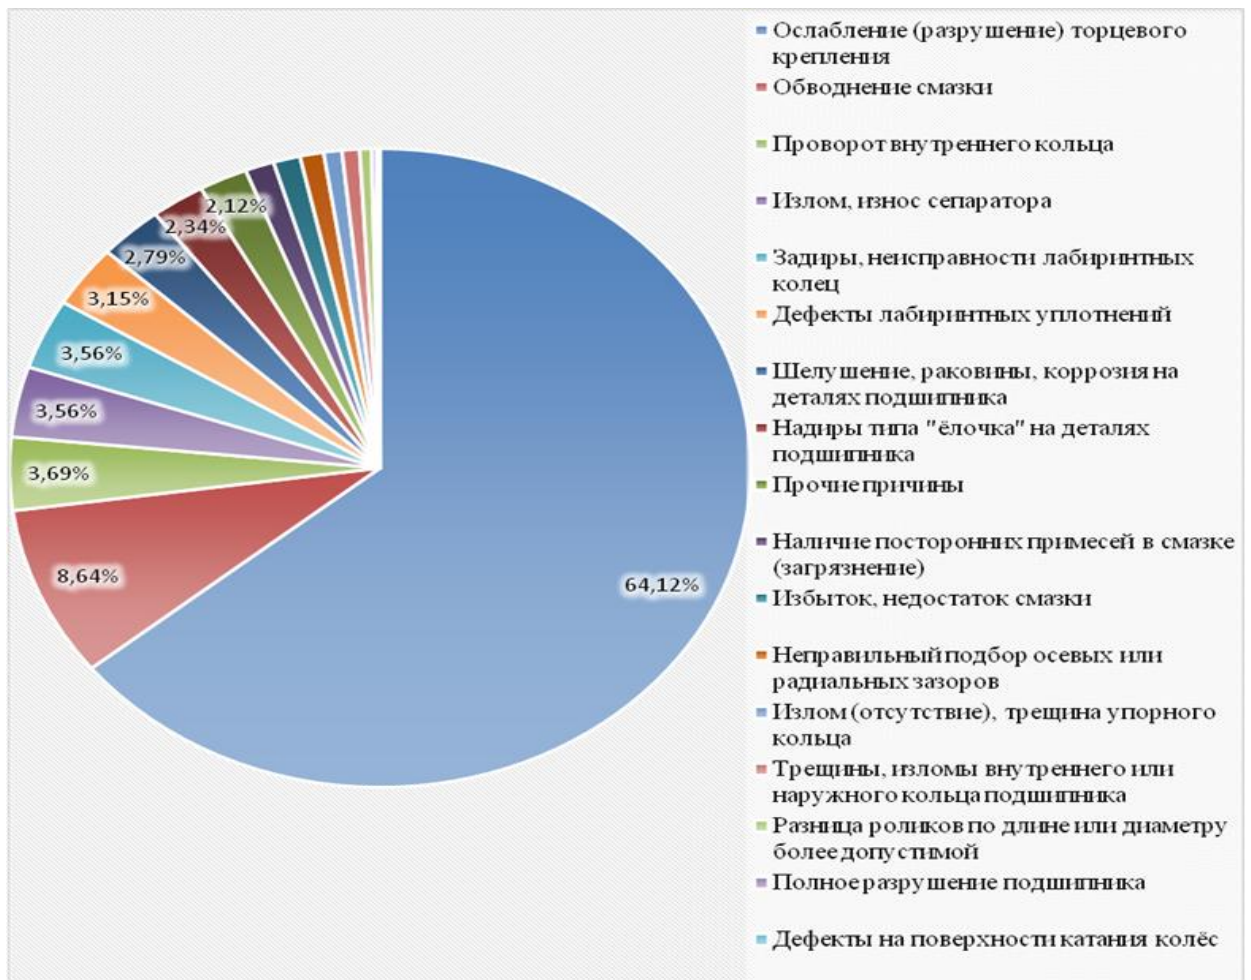
Рисунок 2.10 – Диаграмма основных неисправностей буксовых узлов

Основными неисправностями, выявленными осмотрщиками и аппаратурой КТСМ по тревогам, в соответствии с рисунком 2.10, являются: ослабление (разрушение) торцевого крепления, обводнение смазки и проворот внутреннего кольца. Причинами этих неисправностей являются несоблюдение технологического процесса затяжки болтов тарельчатых шайб и гаек М110 с нормируемым усилием, обводнение и потеря триботехнических свойств смазки ЛЗ-ЦНИИ и нарушение технологии сборки буксового узла, в результате чего происходит разрушение торцевого крепления и сдвиг корпуса буксы с последующим ее нагревом.

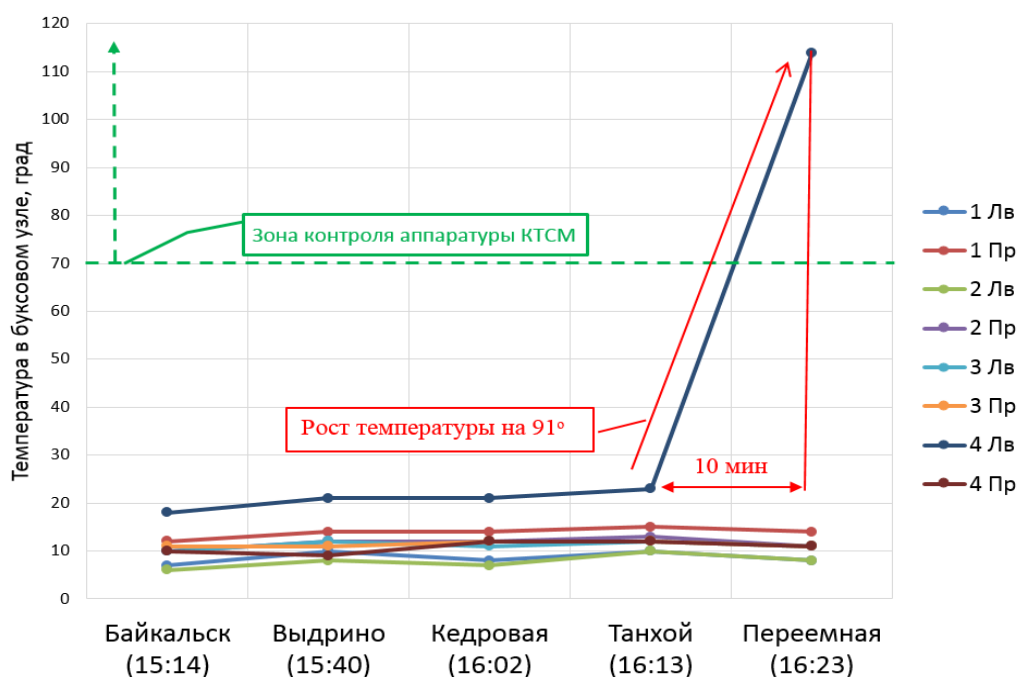
Рисунок 2.11 – График нарастания температуры в буксовых узлах

произошел 03.01.2017 г. в 16 часов 24 минуты на перегоне Танхой – Переемная, двухпутного участка пути, Улан-Удэнского региона Восточно-Сибирской железной дороги грузового поезда № 2002. Причина срабатывания аппаратуры КТСМ «Тревога 2», в соответствии с рисунком 2.14, температура буксового узла 114 градусов у 19 с головы состава вагона № 57461394.

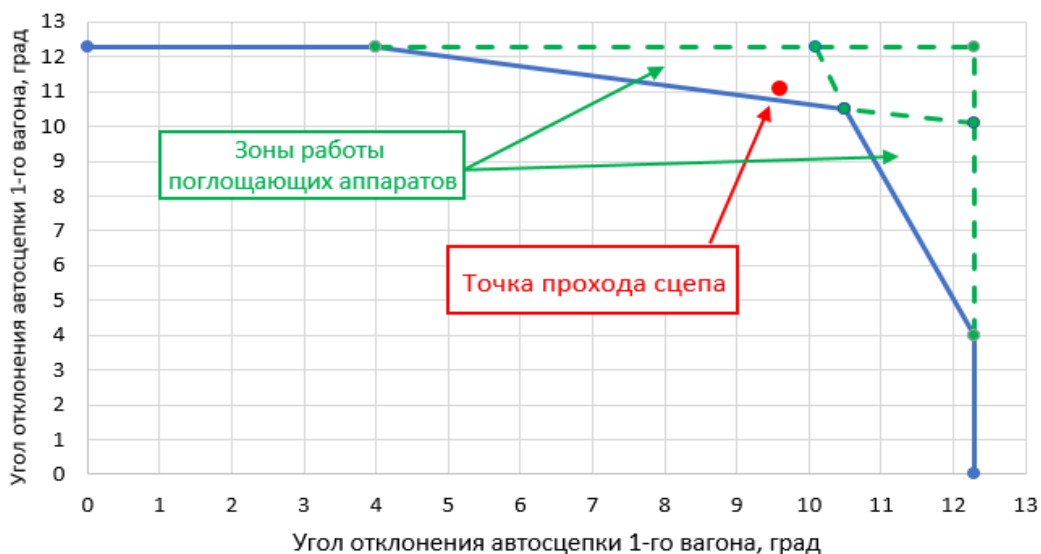
Рисунок 2.17 – Положение координаты  $(\alpha, \alpha')$  при проходе сцепа по участку Кедровая-Танхой (при сходе)

Проход сцепа вагонов обеспечен, если точка с координатами  $(\alpha, \alpha')$  находится внутри контура образованного соответствующей ограничительной линией и осями координат, и не обеспечен при ее расположении снаружи этого контура. Для автосцепки модели СА-3 по ГОСТ 32885, установленной по ГОСТ 3475, ограничительные контуры показаны на рисунке 2.16. Для автосцепки попавшей в сход, ограничительный контур представлен на рисунке 2.17.

Если положение точки лежит в пределах контура, следовательно, проход сцепленных вагонов по криволинейным участкам пути обеспечен. Исправное состояние упора УП1 обеспечивает нормальную работу хвостовика корпуса СА-3 (R130) в контакте с корпусом упорной плиты (R150).

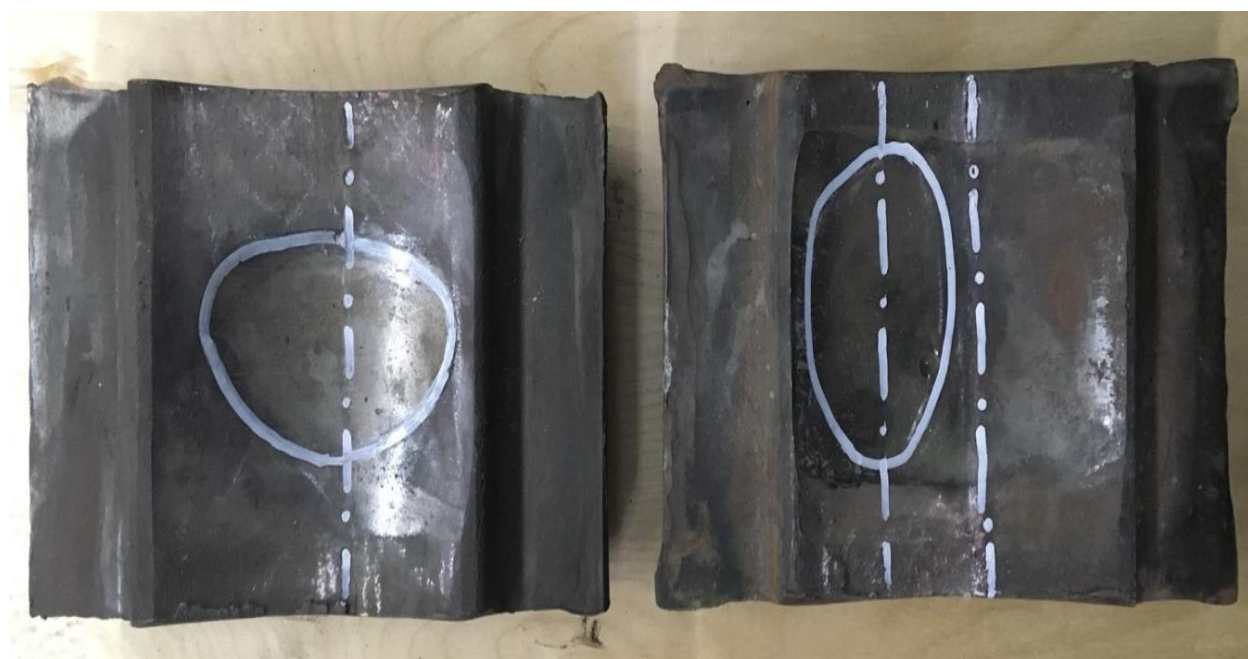
а) симметричного расположения; б) со смещением влево.

Рисунок 2.18 – Контактные пятна на упорной плите

Пятно от контакта радиальных поверхностей на упорной плите должно располагаться строго по оси симметрии. Такое сопряжение поверхностей подтверждает исправную работу автосцепки СА-3 в целом, в соответствии с рисунком 2.18.а.

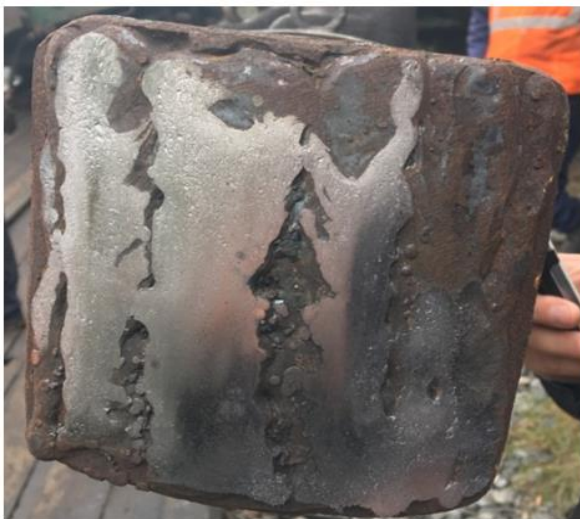
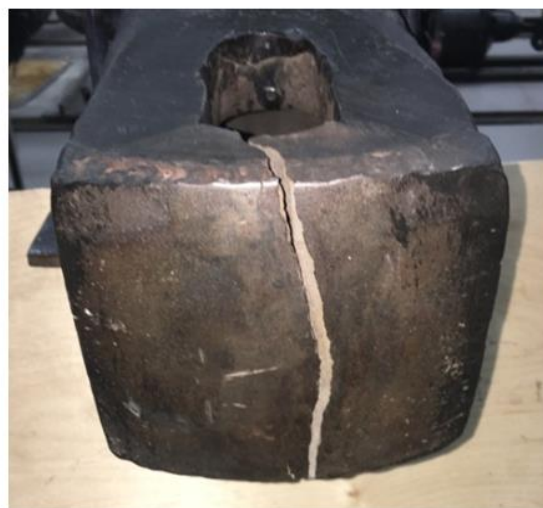
а) хвостовик корпуса автосцепки со схода; б) хвостовик, требующий ремонта.

Вполне возможно, что контактные поверхности (R150 и R130) в нерабочем состоянии имеют дефекты, которые ограничивают подвижность сцепки в горизонтальной плоскости, как это представлено на рисунке 2.19.

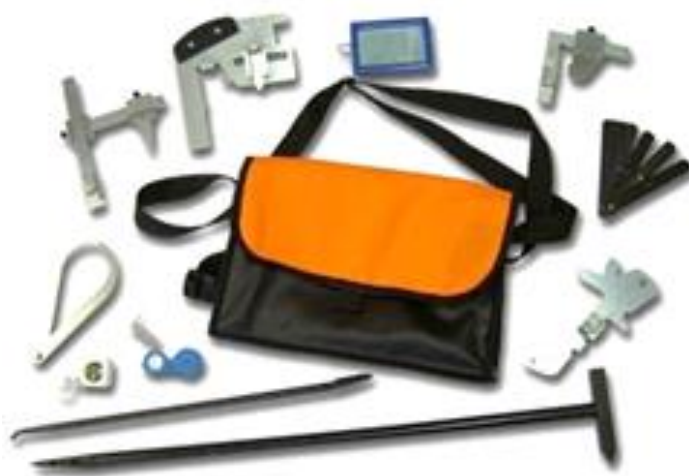
Рисунок 3.3 – Сумка осмотрщика-ремонтника вагонов

Визуальный и измерительный контроль вагонов производит осмотрщик-ремонтник вагонов. Все необходимые шаблоны и инструменты находятся в специальной сумке, представленной на рисунке 3.3.

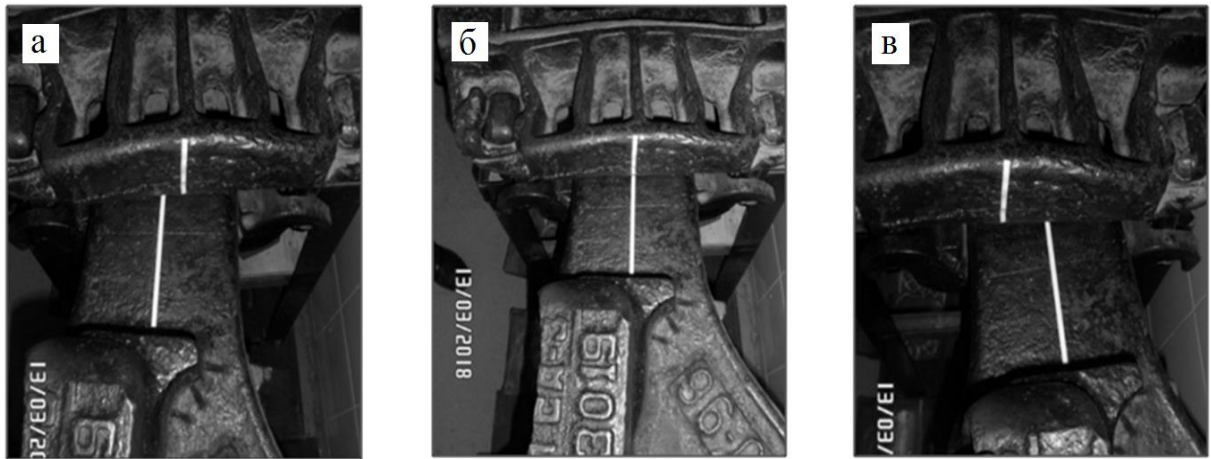
а) левый перекос; б) симметрия (нормальное положение); в) правый перекос.

Рисунок 3.5 – Способ контроля технического состояния автосцепки при заклинивании

Несоответствие положения указанных линий может классифицироваться как новый браковочный признак (заклинивание автосцепки). На рисунке 3.5 показаны возможные положения корпуса автосцепки относительно контрольных меток.
