ПОЯСНИТЕЛЬНАЯ ЗАПИСКА

Обследование и оценка технического состояния элементов усиления строительных конструкций объекта культурного наследия «Кинотеатр «Коммунар»»
(тема)

Объектом исследования является объект культурного наследия регионального значения, памятник архитектуры города Новокузнецка Кинотеатр «Коммунар».

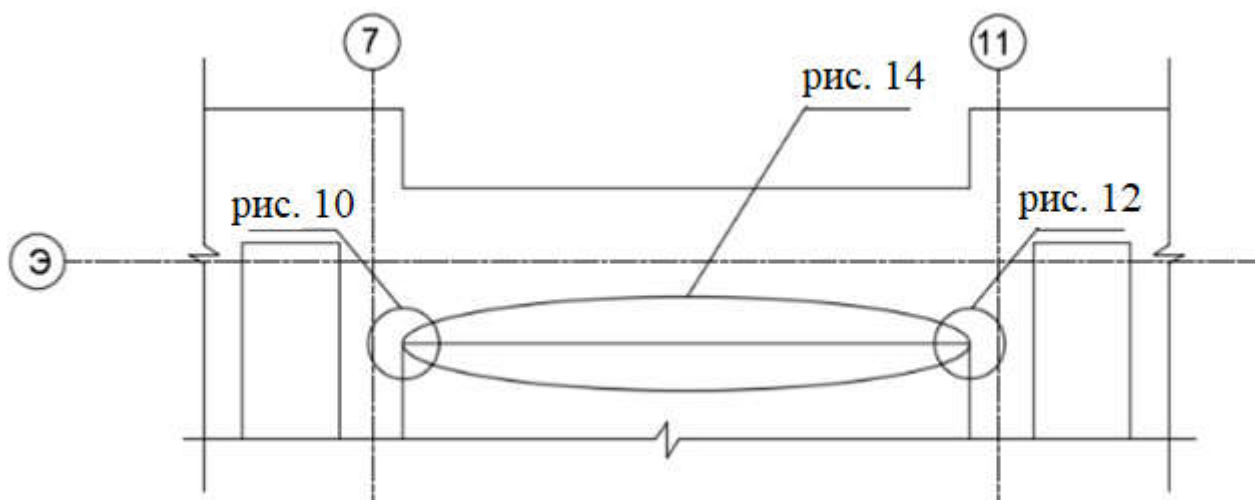
Рисунок 6 – Схема нарушений фундаментов по оси Э в осях 7-11

Описание нарушений	№ рисунка
Деформационные трещины в кладке бетонных блоков стены технического, пристроенного помещения раскрытием более 0,5 мм	11, 13
Не выполнено замоноличивание участков в стене технического, пристроенного помещения	10, 12

Отклонение стены технического, пристроенного помещения от вертикали до 50мм	14
---	----

Нарушения в новых фундаментах пристройки по оси Э в осях 7-11 и в осях Ф-Ю/6-12 возникли в следствии механического воздействия при выполнении обратной засыпки, по причине не соблюдения технологии (не выполнен монтаж плит перекрытия), приведенной в рабочей документации (шифр 40-2016), а также не замоноличивания участков в стенах технического, пристроенного помещения.

- обратную засыпку фундаментов производить после выполнения перекрытия равномерно по периметру с послойным уплотнением до $\gamma_{ск} = 16$ кН/м³ непросадочным грунтом (шифр 40-2016).

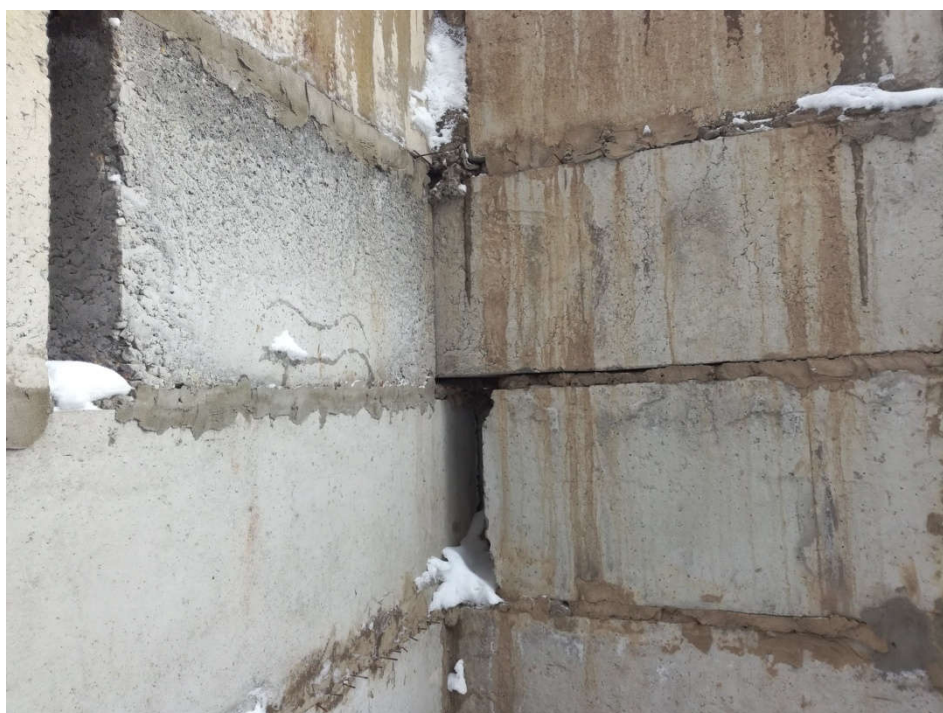
Рисунок 10 – Отсутствует замоноличивание участков в стене пристроенного технического помещения

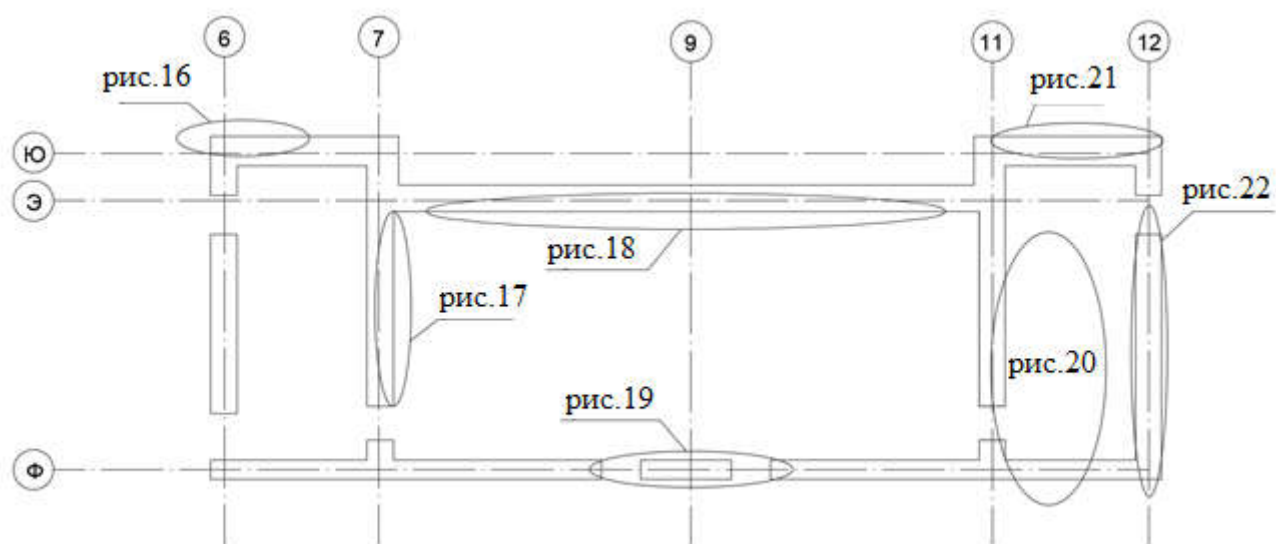
Рисунок 15 – Схема нарушений фундаментов в осях Ф-Ю/6-12

Описание нарушений	№ рисунка
Частично отсутствует заделка вертикальных швов между блоками ФБС	16,18
Гидроизоляция выполнена не в полном объёме	21
Не закреплены плиты утеплителя	15
Утеплитель не смонтирован	20
Несоответствие раскладки блоков с рабочей документацией, шифр 40-2016-КЖ2	14,15,16,17

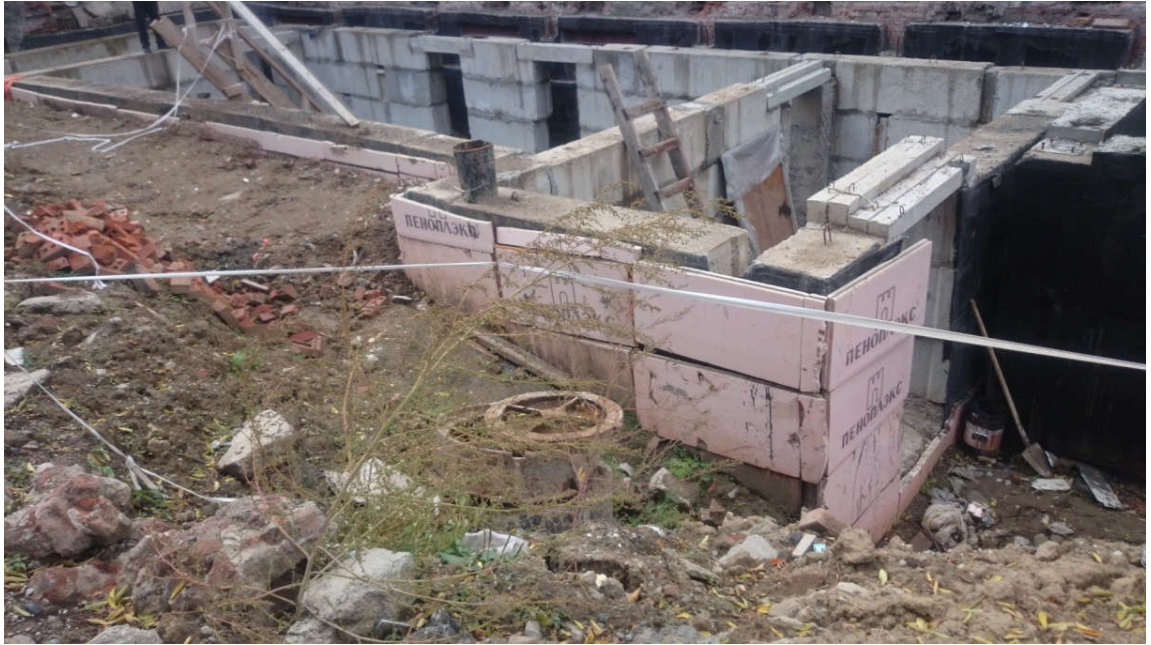
Рисунок 16 – Не закрепленные плиты утеплителя в осях 6-7/Ю

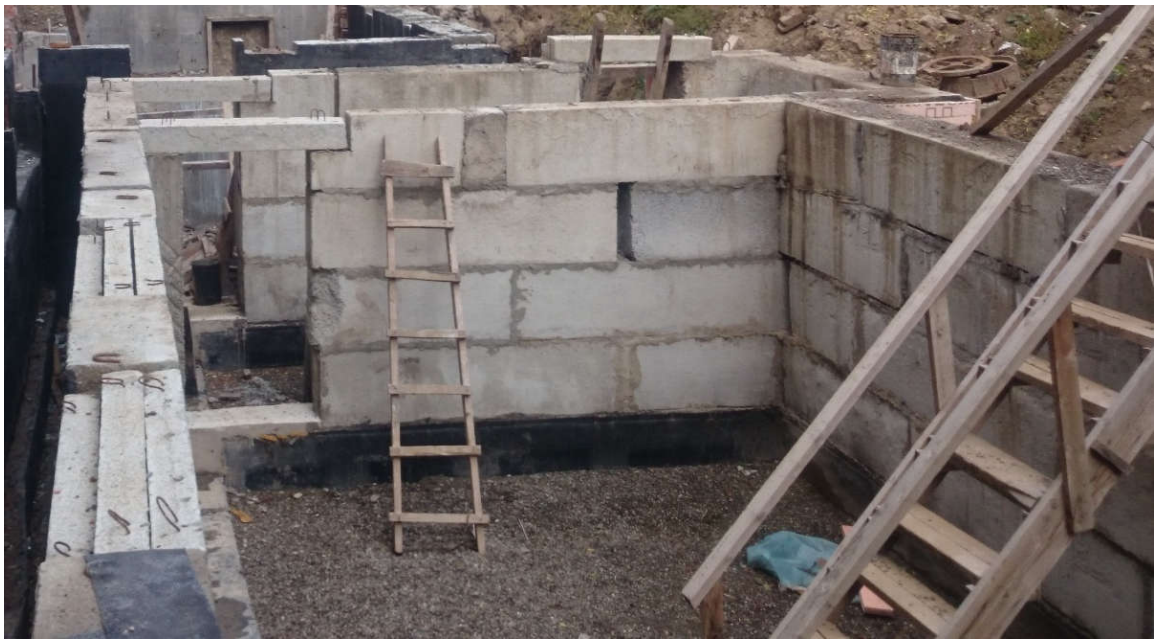
Рисунок 17 – Несоответствие раскладки блоков с рабочей документацией и частичное отсутствие заделки вертикальных швов между блоками ФБС в осях 7/Ф-Ю

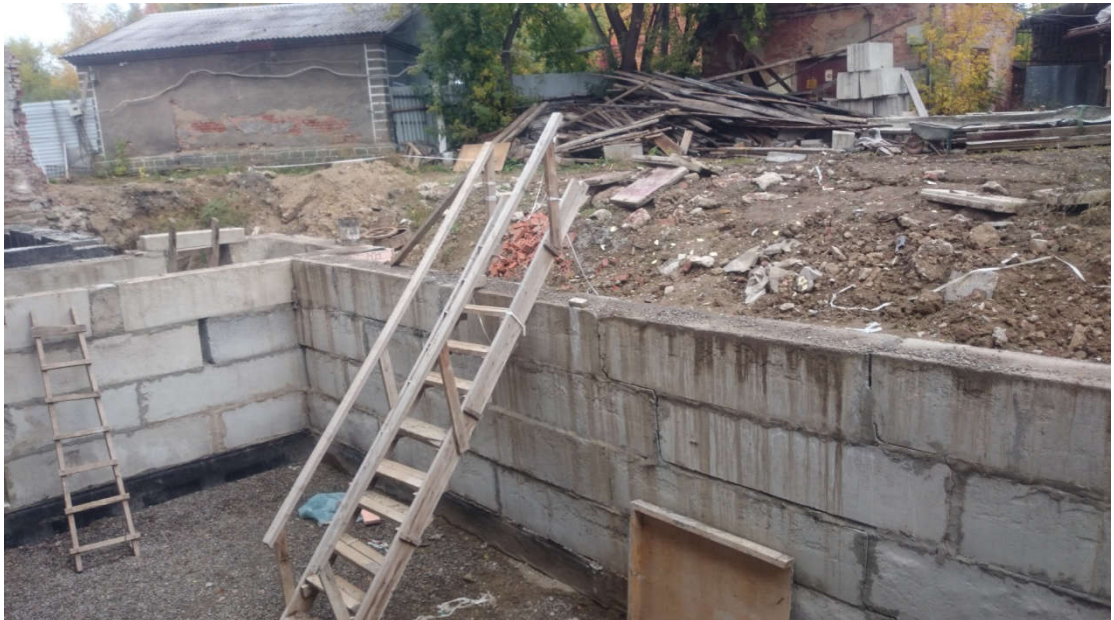
Рисунок 19 – Несоответствие раскладки блоков с рабочей документацией по оси Э

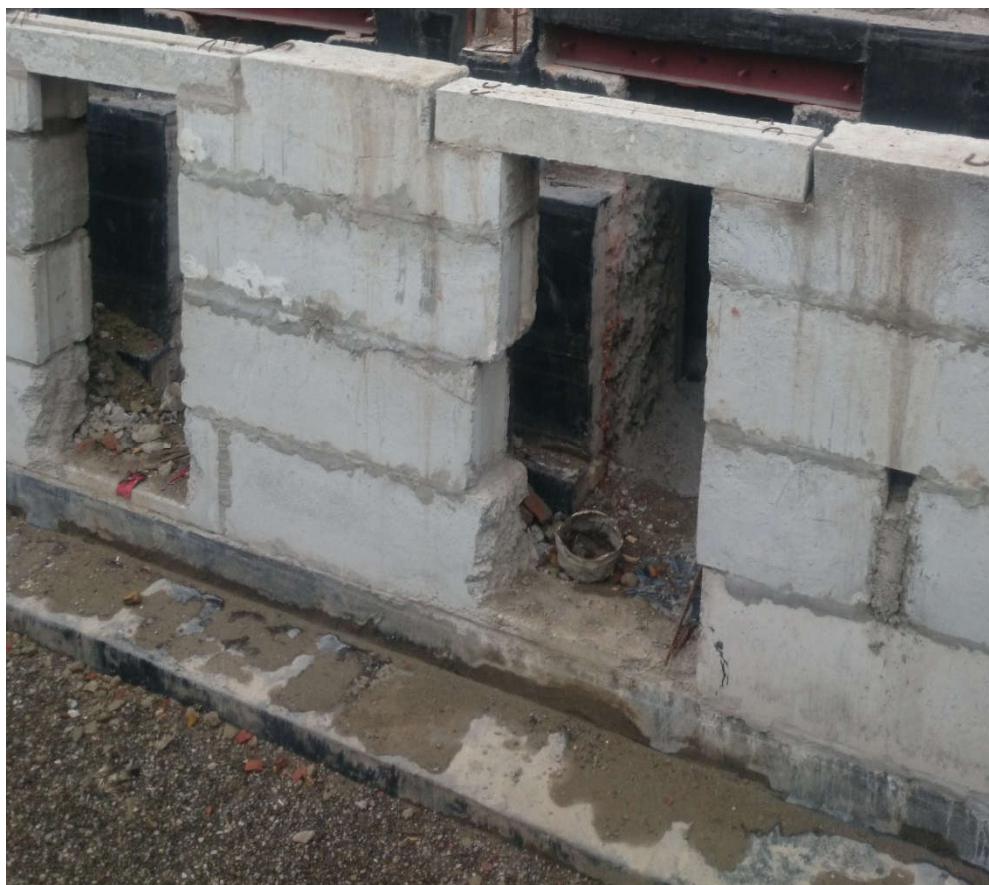
Рисунок 21 – Несоответствие раскладки блоков с рабочей документацией и частичное отсутствие заделки вертикальных швов между блоками ФБС по оси Ф

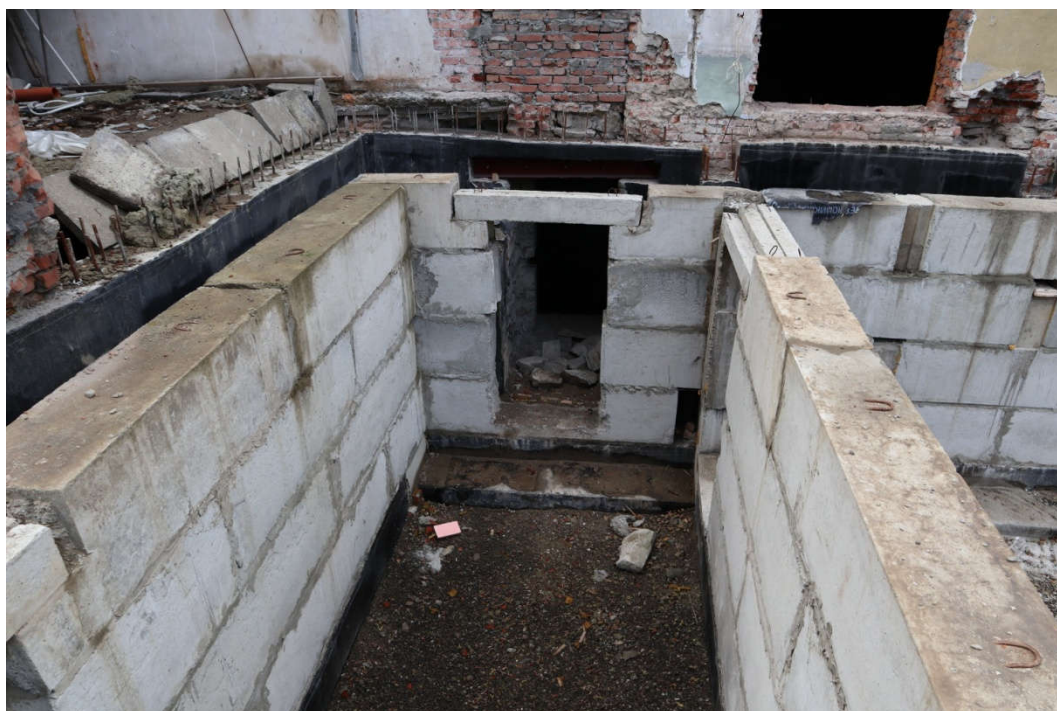
Рисунок 22 – Несоответствие раскладки блоков с рабочей документацией в осях Ф/11-12

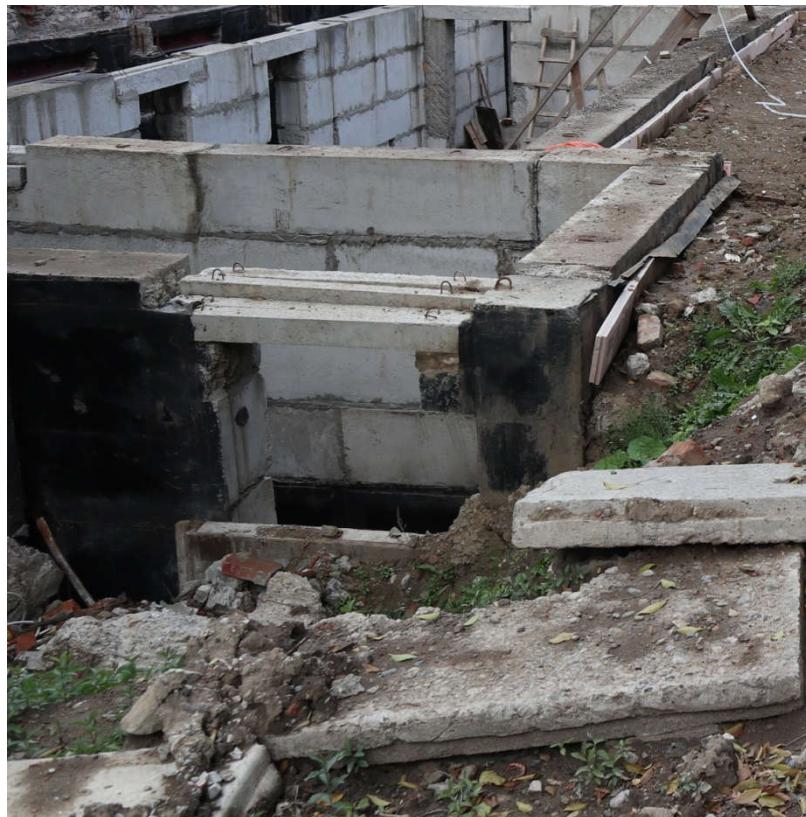
Рисунок 24 – Утеплитель не смонтирован в осях Ю/12

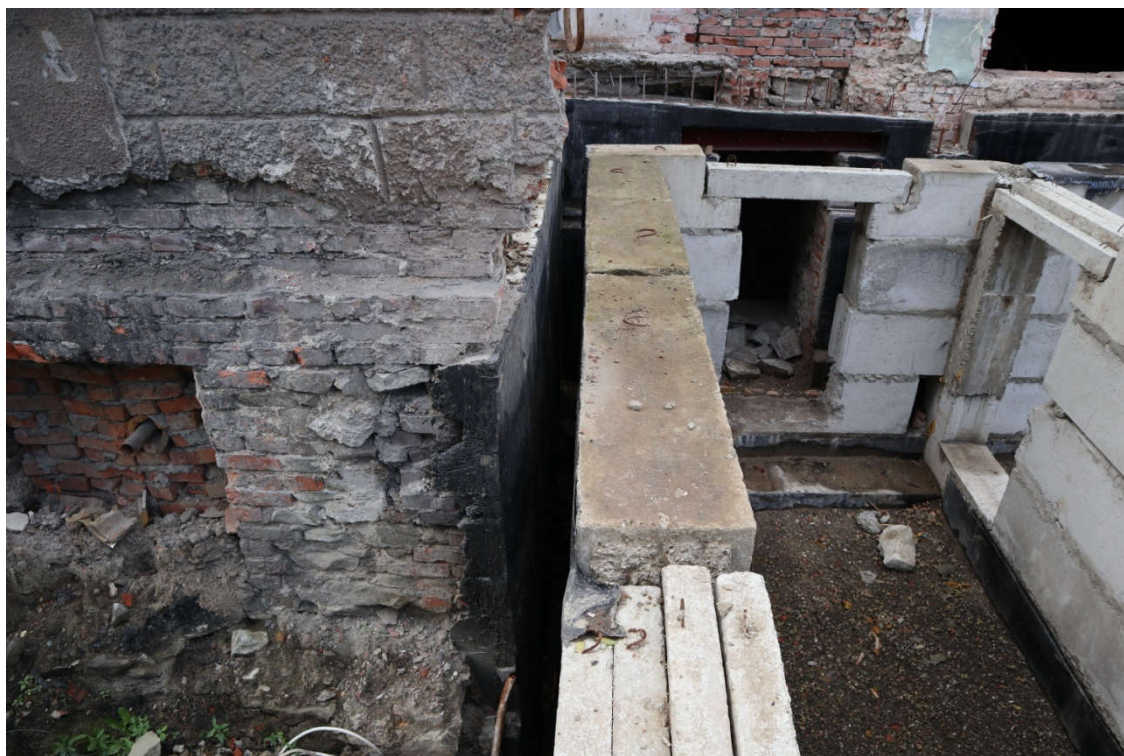
Рисунок 25 – Гидроизоляция выполнена не в полном объёме по оси 12

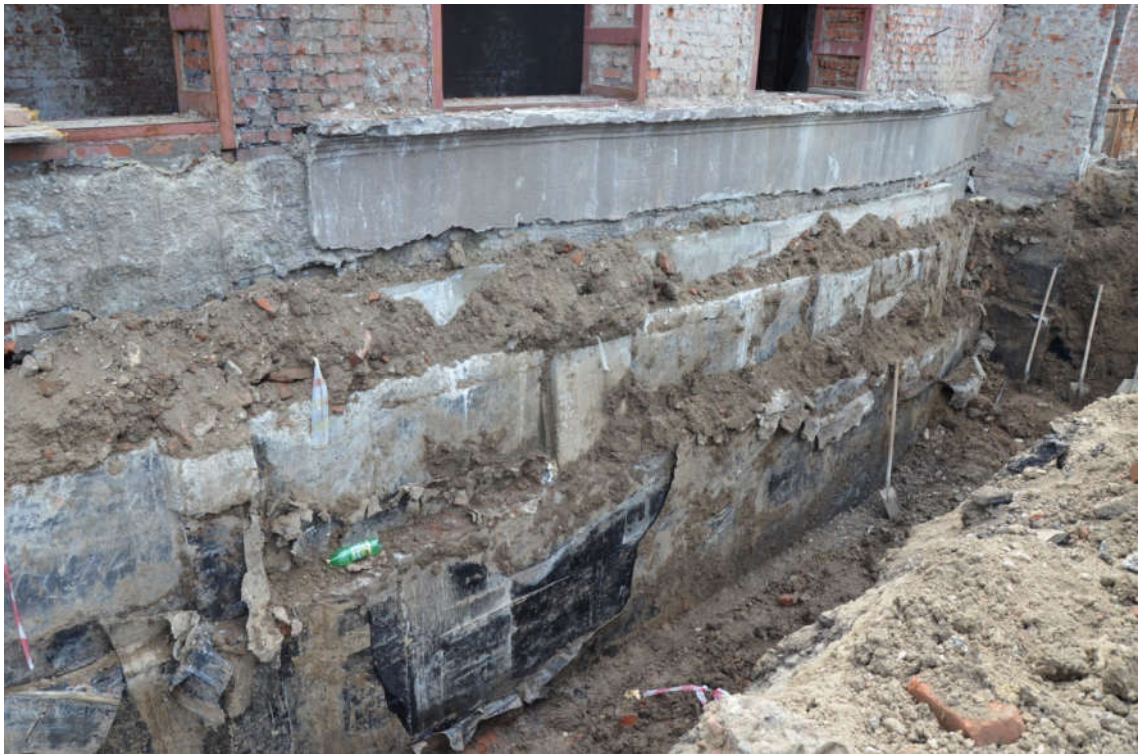
Рисунок 35 – Фундамент Ф 12 в осях Р-Ф/1-2. Отслоение гидроизоляции

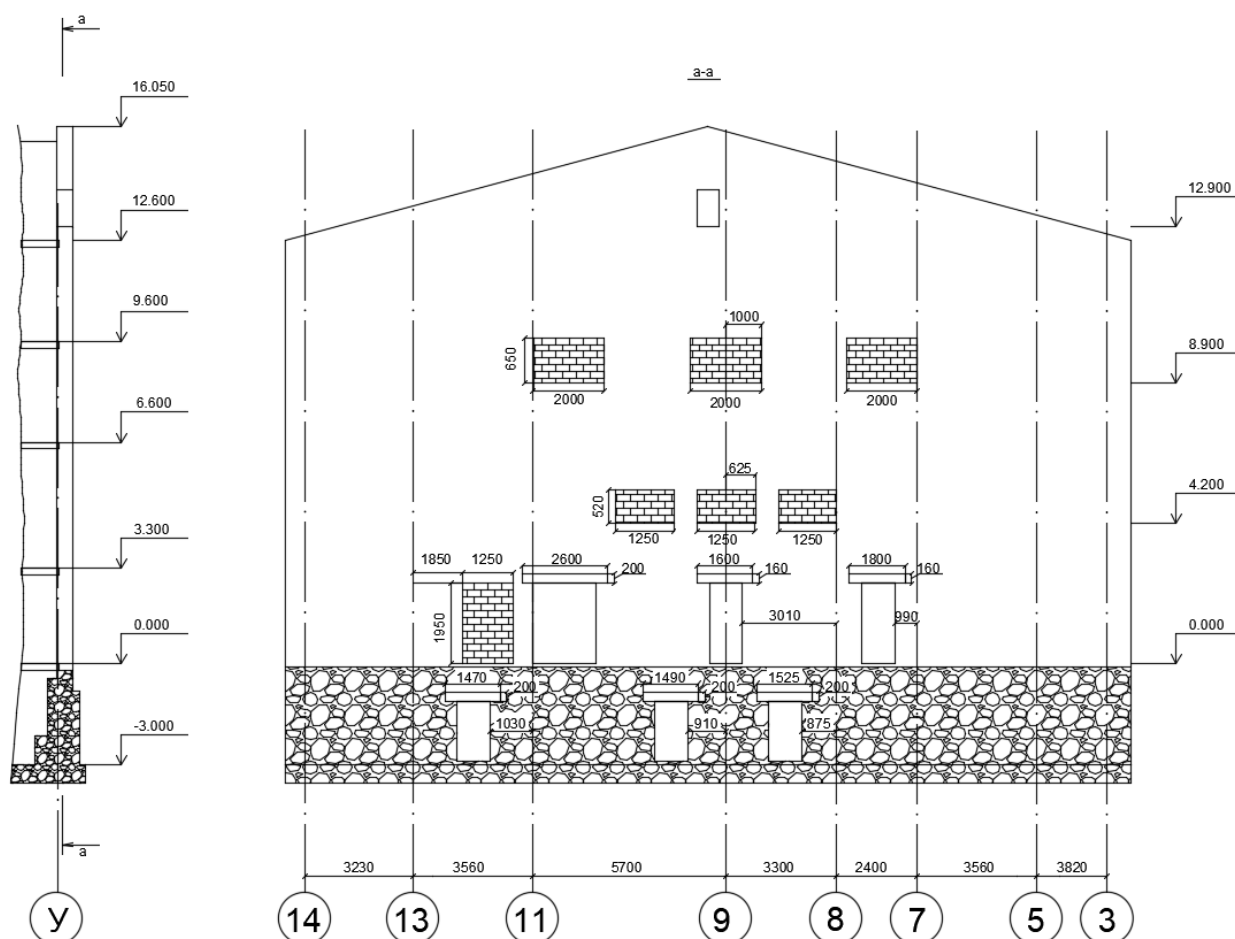
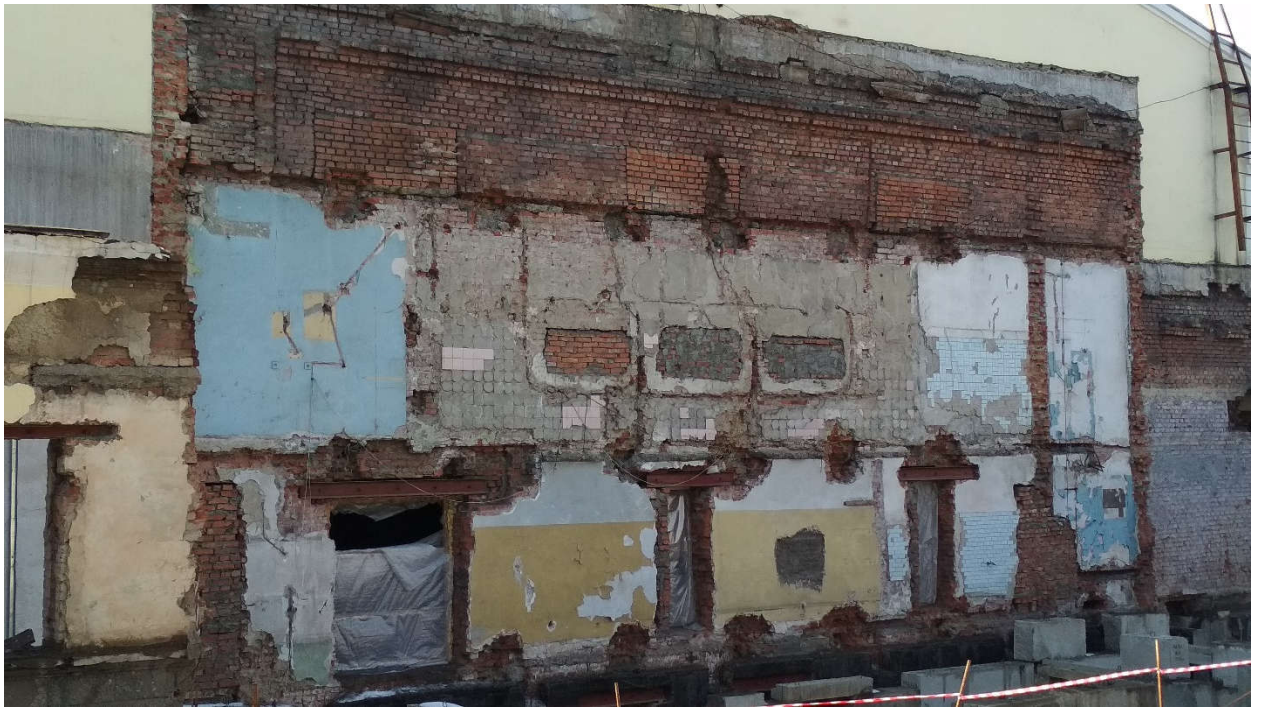
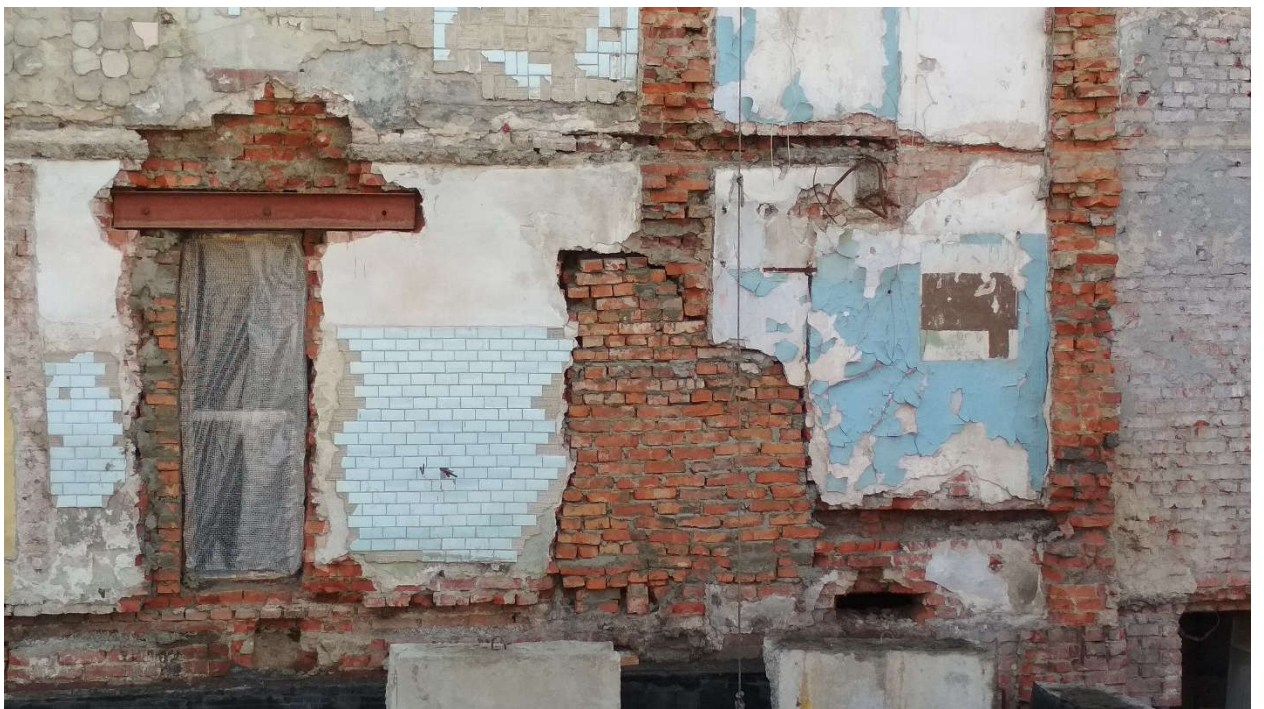
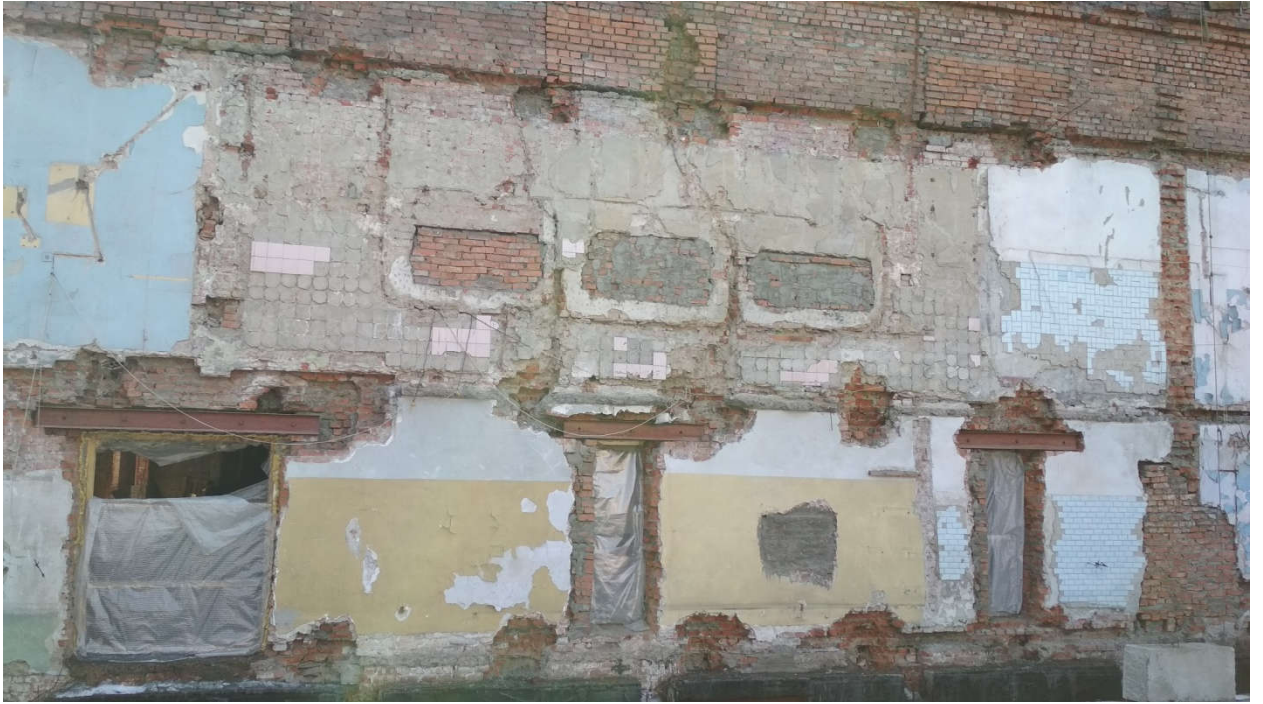
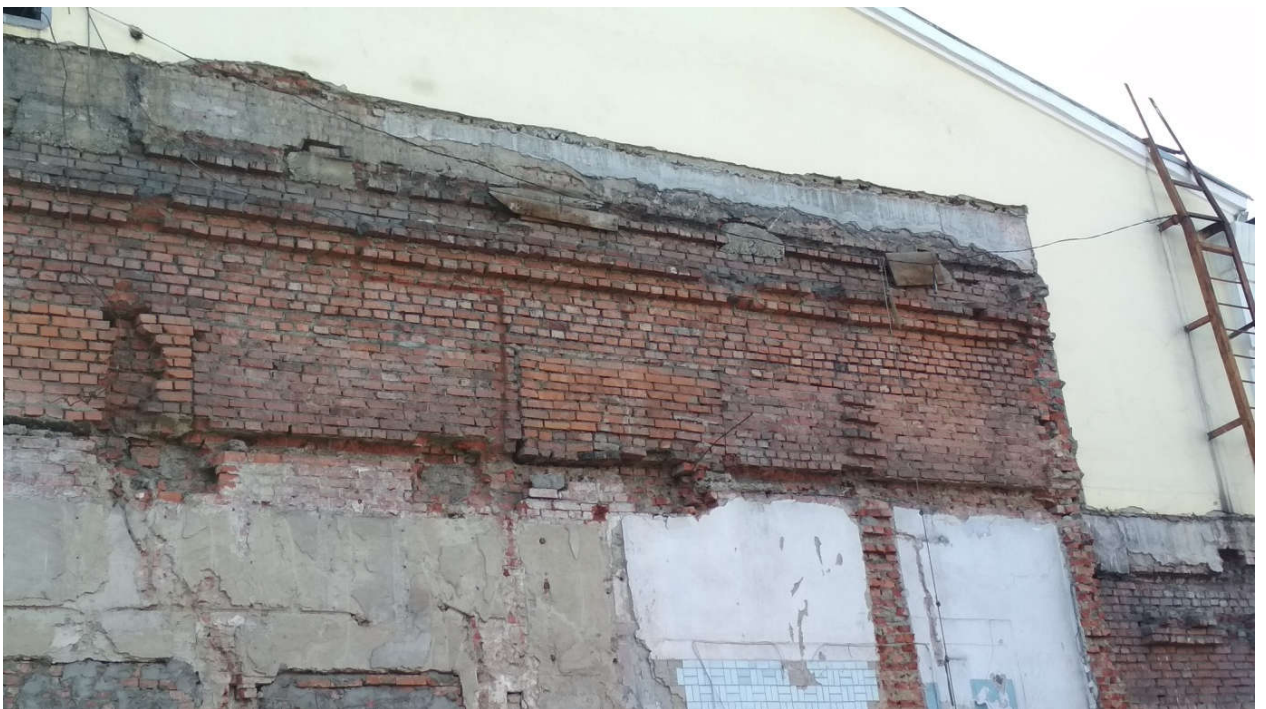
- стена является самонесущей;
- стена выполнена из керамического кирпича;
- армирование кирпичной стены отсутствует;
- в наличии участки с проемами, заложенными кирпичом;
- наблюдаются отдельные участки с разрушением и выпадением кирпича;
- местами отсутствует перевязка кирпичной кладки;
- выполненные перемычки существующих проемов не соответствуют проектным решениям рабочей документации, шифр 40-2016-КЖ1;

Рисунок 58 - Стена в осях 5-13/У

Рисунок 59 – Стена в осях 5-13/У

Рисунок 60 – Стена в осях 5-13/У

Рисунок 61 – Стена в осях 5-13/У

Рисунок 62 – Стена в осях 5-13/У

По рекомендациям ООО «Углестринпроект» для дальнейшей эксплуатации были выполнены мероприятия по усилению стен, указанные в рабочей документации, шифр 40-2016-КЖ1, а также были разработаны технические решения для приведения стен к сейсмостойкому состоянию в соответствии с пунктом 6.14 СП 14.13330.2018 «Строительство в сейсмических районах», с учетом выявленных при обследовании дефектов.

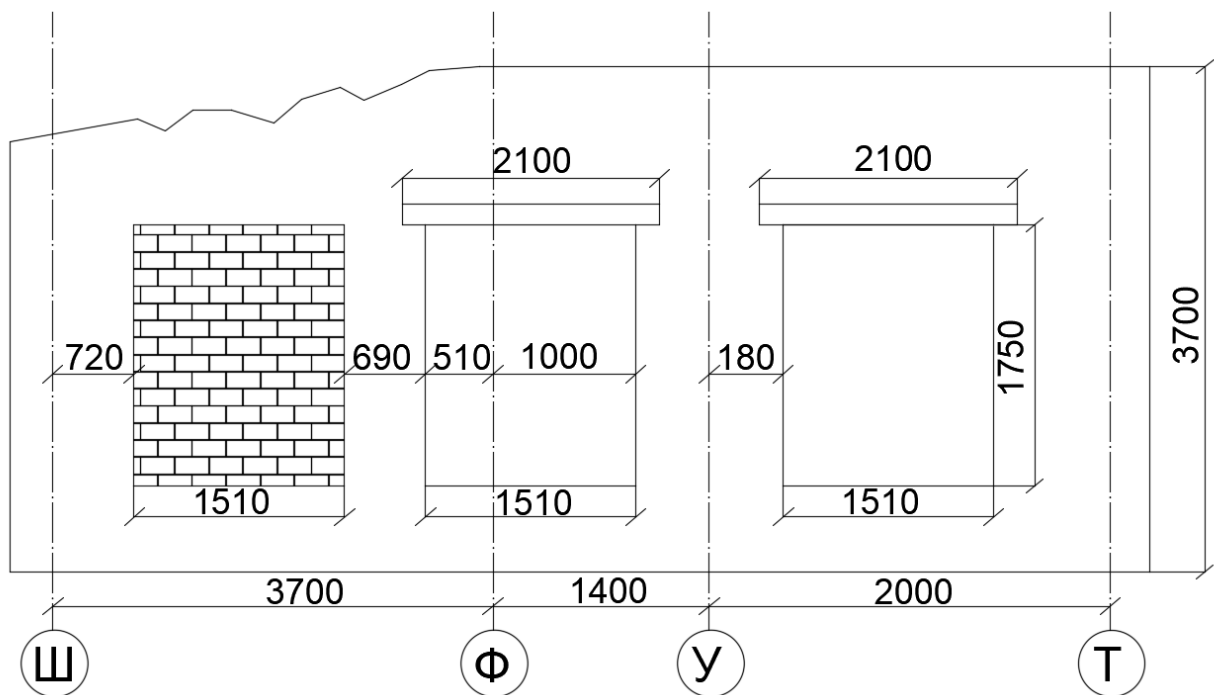
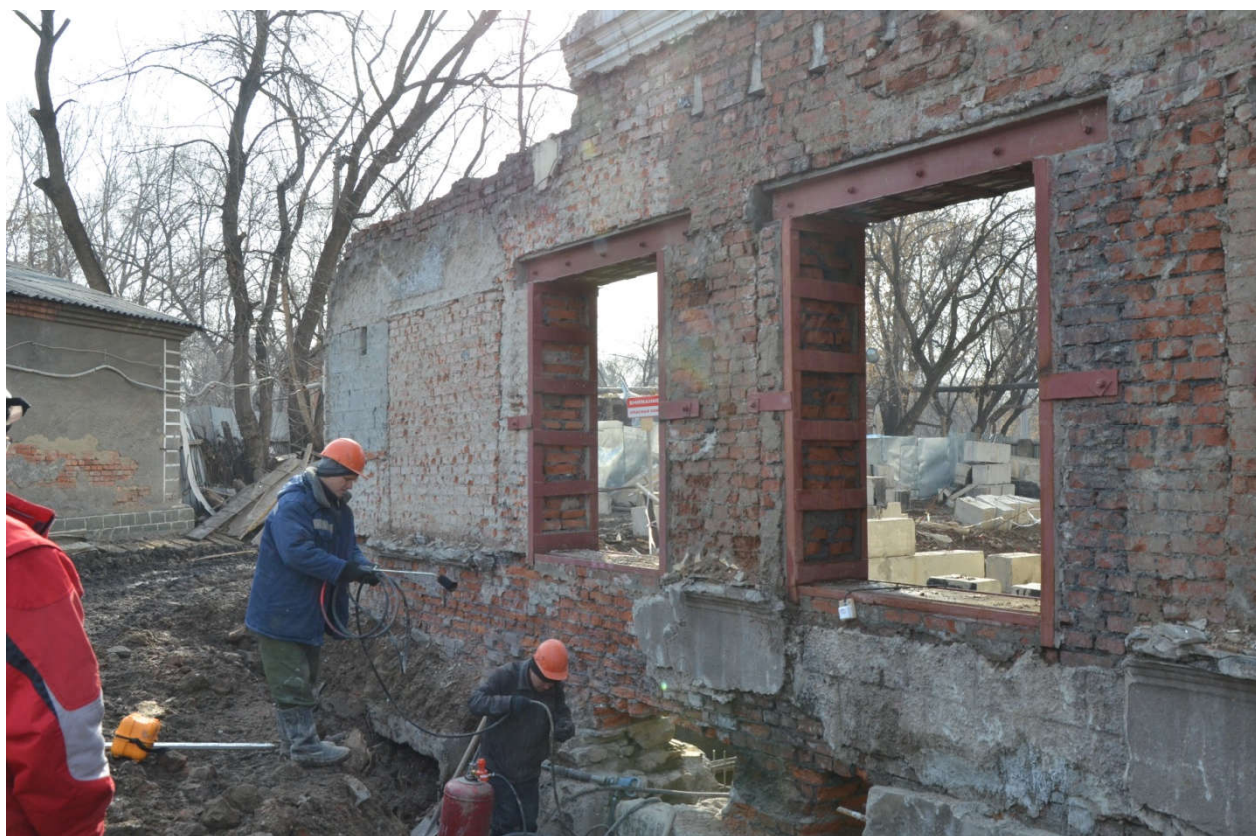
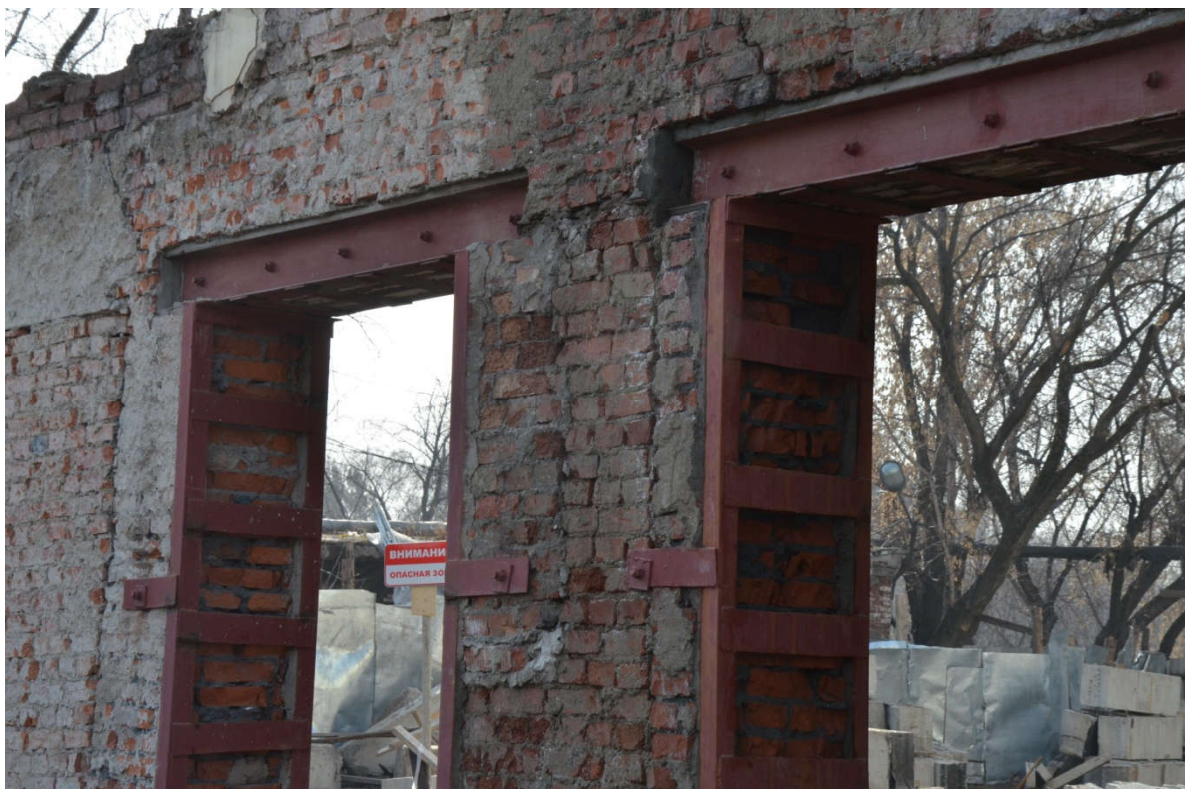
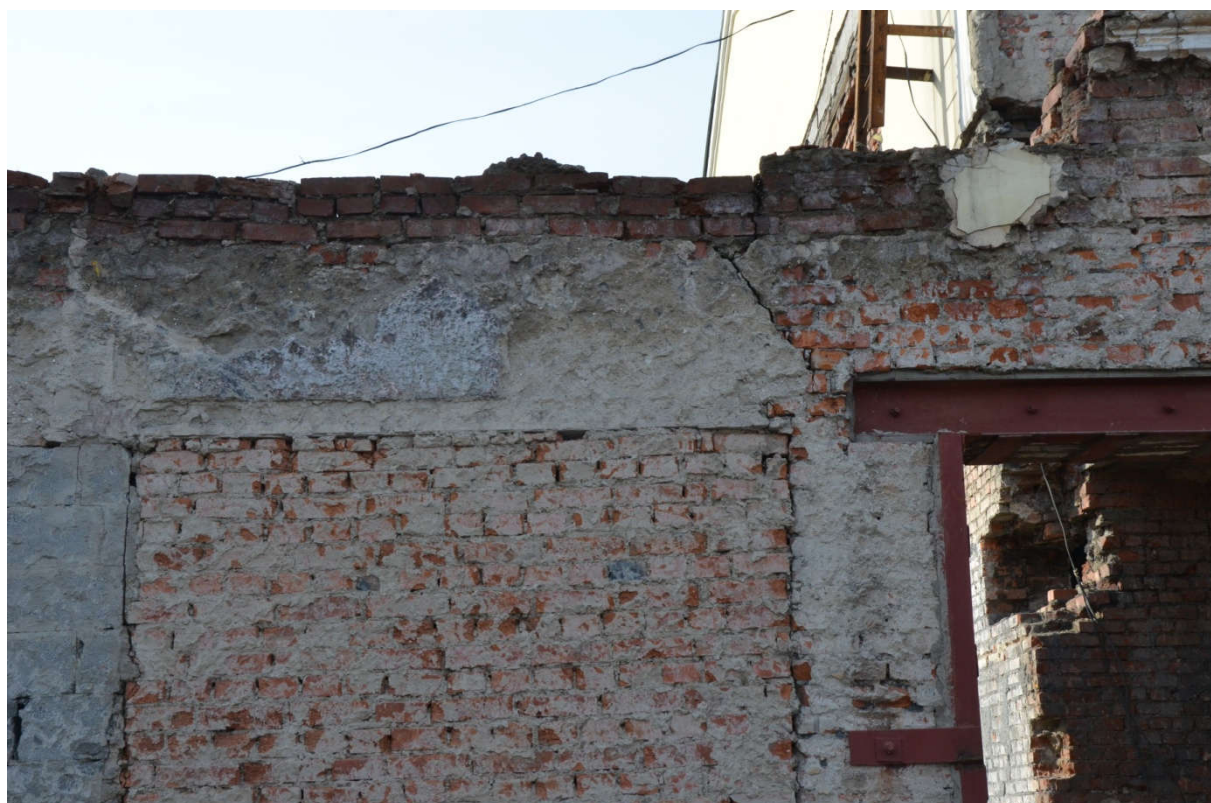
- стена частично разрушена со стороны оси Ш;
- в наличии участки с проемами, заложенными кирпичом;
- наличие трещин в кирпичной кладке;

Рисунок 63 - Стена в осях 2/Т-III

Рисунок 64 – Стена в осях 2/Т-III

Рисунок 65 – Стена в осях 2/Т-Ш

Рисунок 66 – Стена в осях 2/Т-Ш

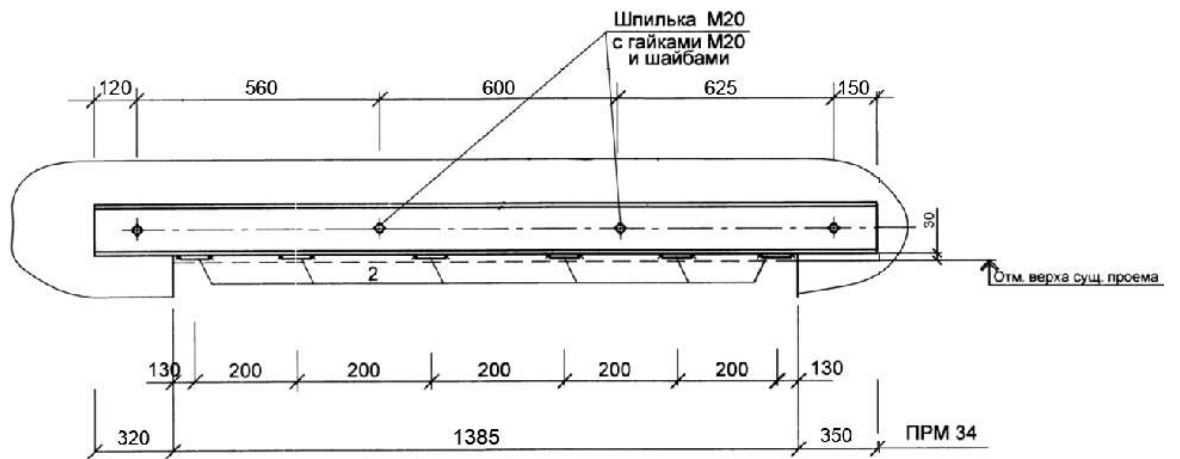
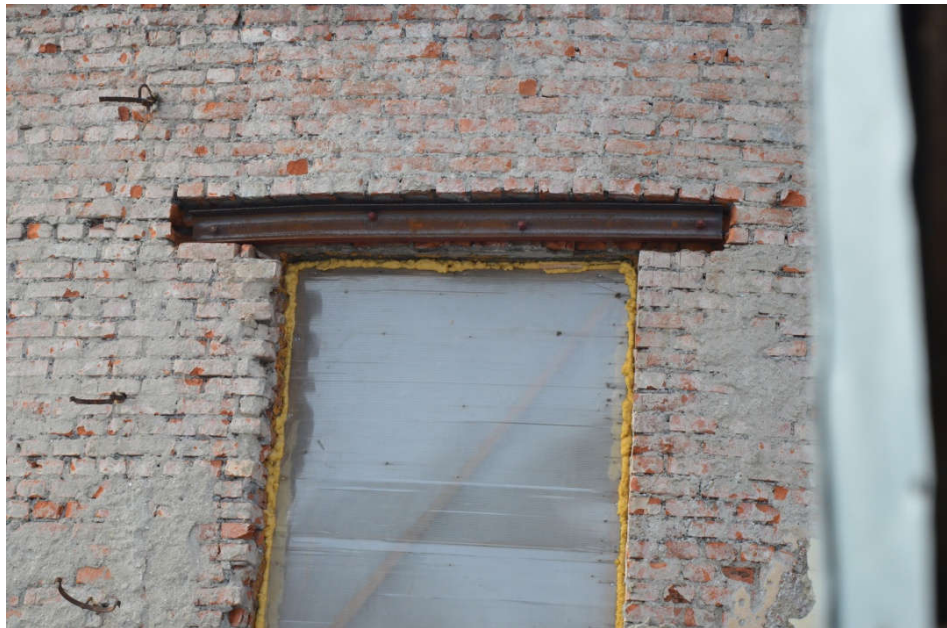
Перемычка ПРМ 34

Рисунок 67 –Перемычка 34-1 на 3 этаже по оси Д

Рисунок 68 - Перемычка 34-1 на 3 этаже по оси Д

1. Величина опирания не соответствует рабочей документации (меньше);
2. Количество шпилек не соответствует рабочей документации (в РД – 5 шт., факт.- 4 шт.);
3. Шаг шпилек не соответствует рабочей документации;
4. Перекос швеллеров;
5. Следы коррозии;
6. Отсутствие защитного покрытия;

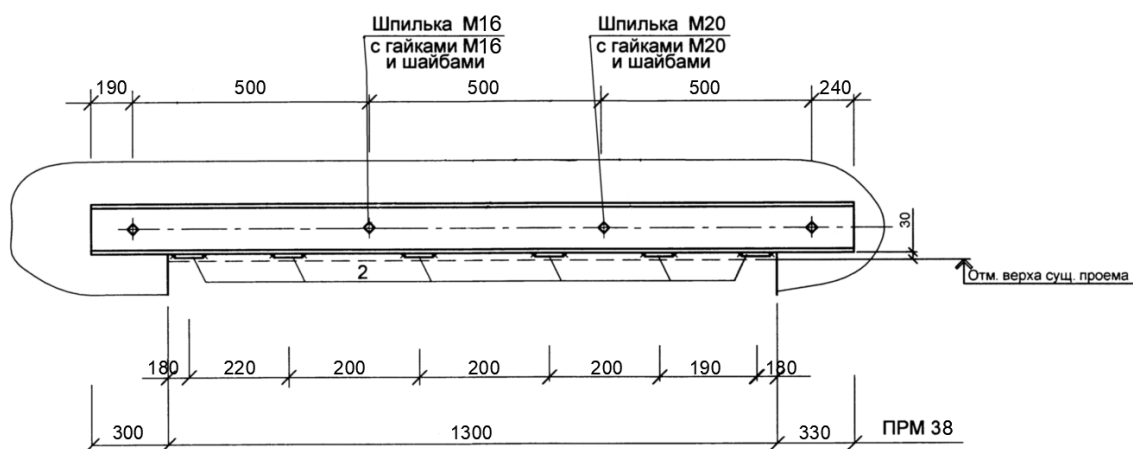
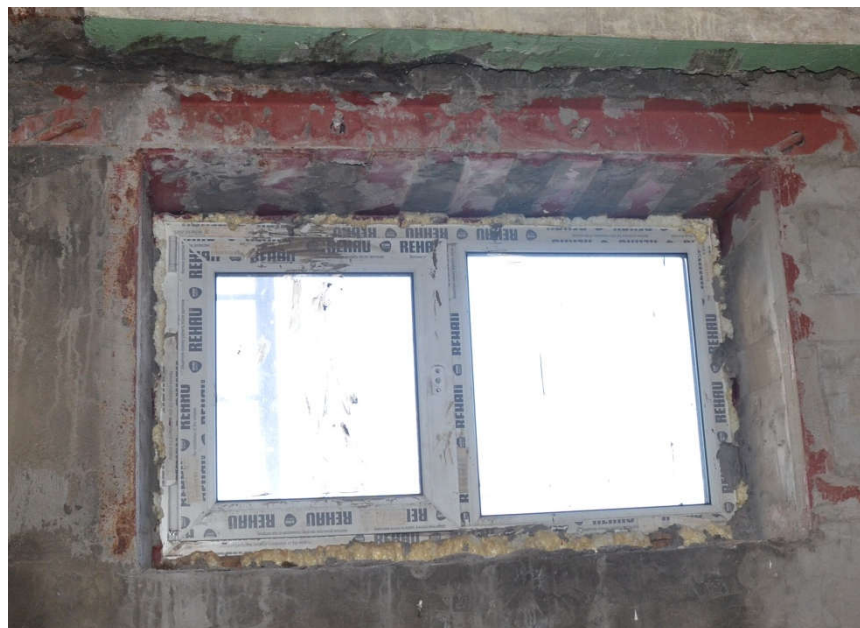
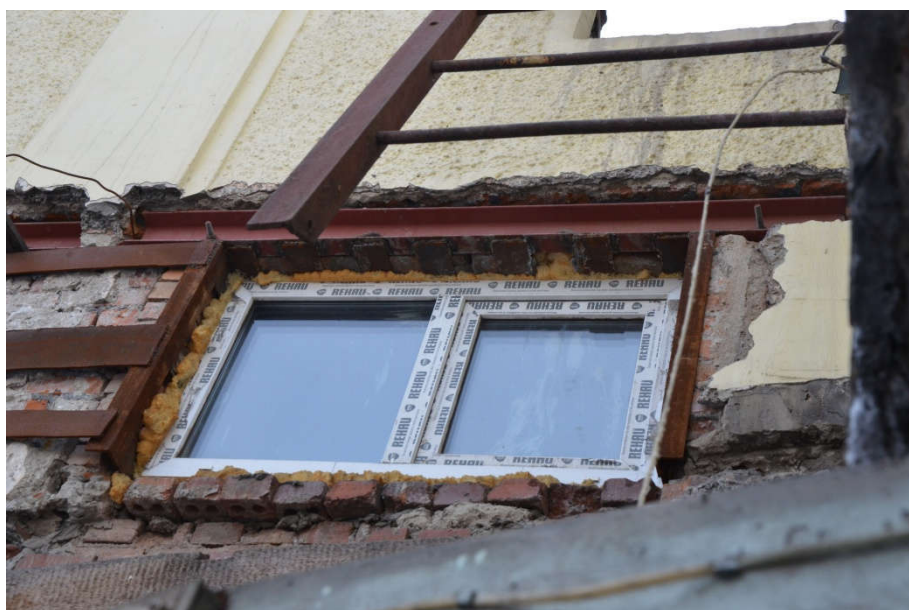
Перемычка ПРМ 38

Рисунок 70 – Перемычка 38-1 на 3 этаже по оси 7

Рисунок 71 – Перемычка 38-1 на 3 этаже по оси 7

Рисунок 72 - Перемычка 38-1 на 3 этаже по оси 7

1. Величина опирания не соответствует рабочей документации (меньше);
2. Количество шпилек не соответствует рабочей документации (в РД – 3 шт., факт.- 4 шт.);
3. Шаг шпилек не соответствует рабочей документации;

4. Диаметры шпилек не соответствуют рабочей документации;
5. Незатянутые болты (их отсутствие);
6. Количество пластин не соответствует рабочей документации (в РД – 4 шт., факт.- 6 шт.);
7. Шаг пластин не соответствует рабочей документации;

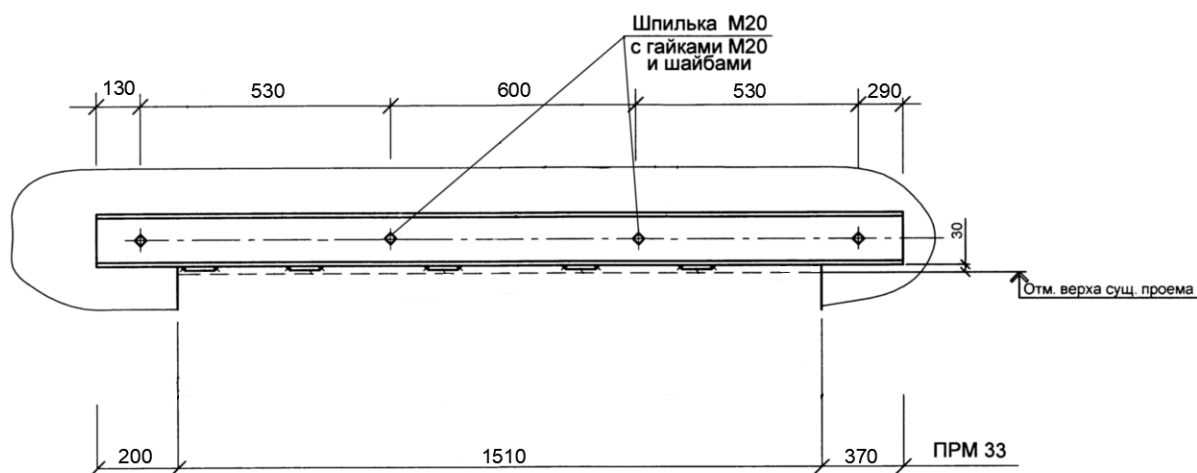
Перемычка ПРМ 33

Рисунок 73 - Перемычка 33 на 3 этаже по оси 8

1. Величина опирания не соответствует рабочей документации (меньше);
2. Количество шпилек не соответствует рабочей документации (в РД – 5 шт., факт.- 4 шт.);
3. Шаг шпилек не соответствует рабочей документации;
4. Количество пластин не соответствует рабочей документации (в РД – 6 шт., факт.- 5 шт.);
5. Шаг пластин не соответствует рабочей документации;
6. Наличие зазоров между кирпичной кладкой и перемычкой в середине пролета;
7. Следы коррозии;
