ПОЯСНИТЕЛЬНАЯ ЗАПИСКА

Обследование и оценка технического состояния элементов усиления строительных конструкций объекта культурного наследия «Кинотеатр «Коммунар»»
(тема)

Объектом исследования является объект культурного наследия регионального значения, памятник архитектуры города Новокузнецка Кинотеатр «Коммунар».

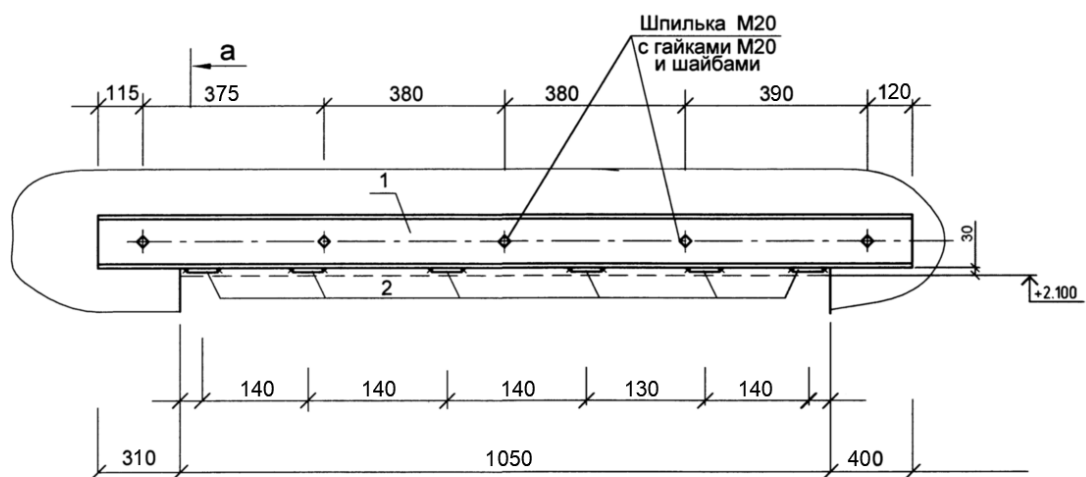
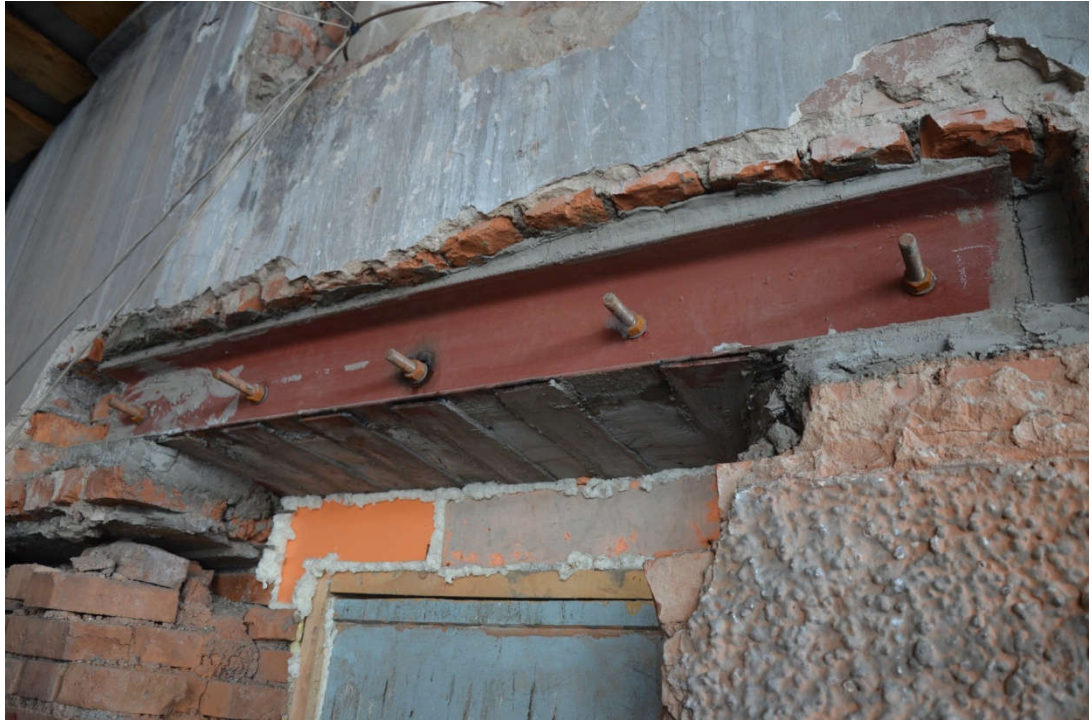
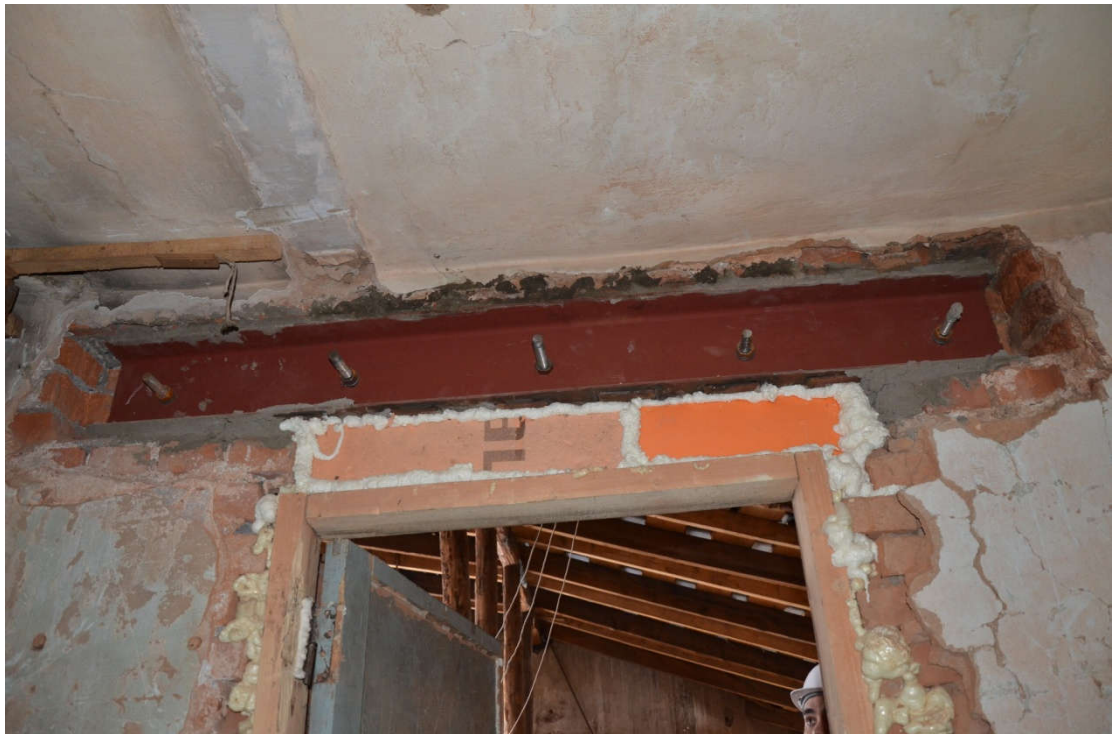
Перемычка ПРМ30

Рисунок 76 – Перемычка 30 на 2 этаже по оси Д

Рисунок 77 - Перемычка 30 на 2 этаже по оси Д

Рисунок 78 - Перемычка 30 на 2 этаже по оси Д

1. Величина опирания не соответствует рабочей документации;
2. Шаг пластин не соответствует рабочей документации;

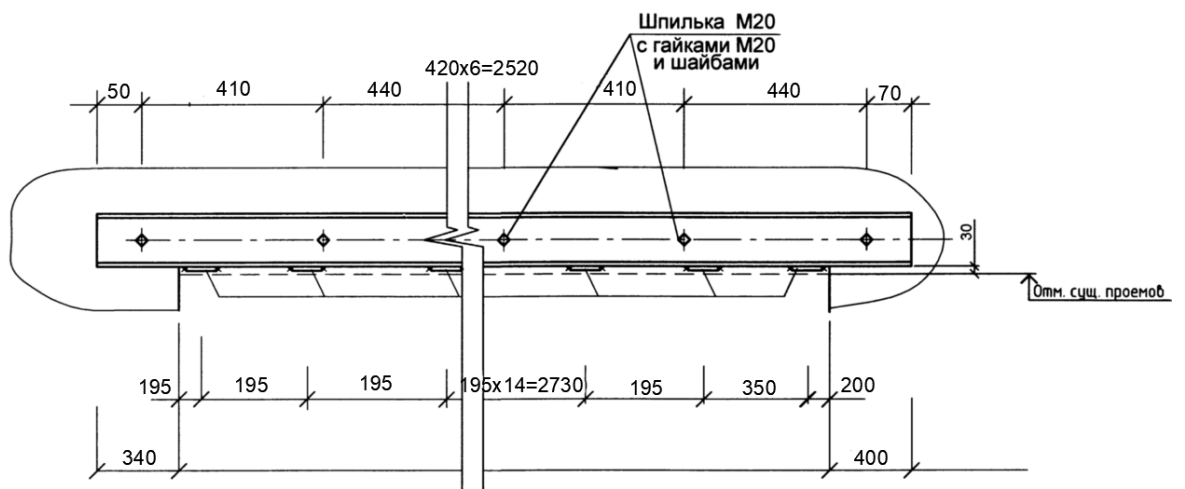
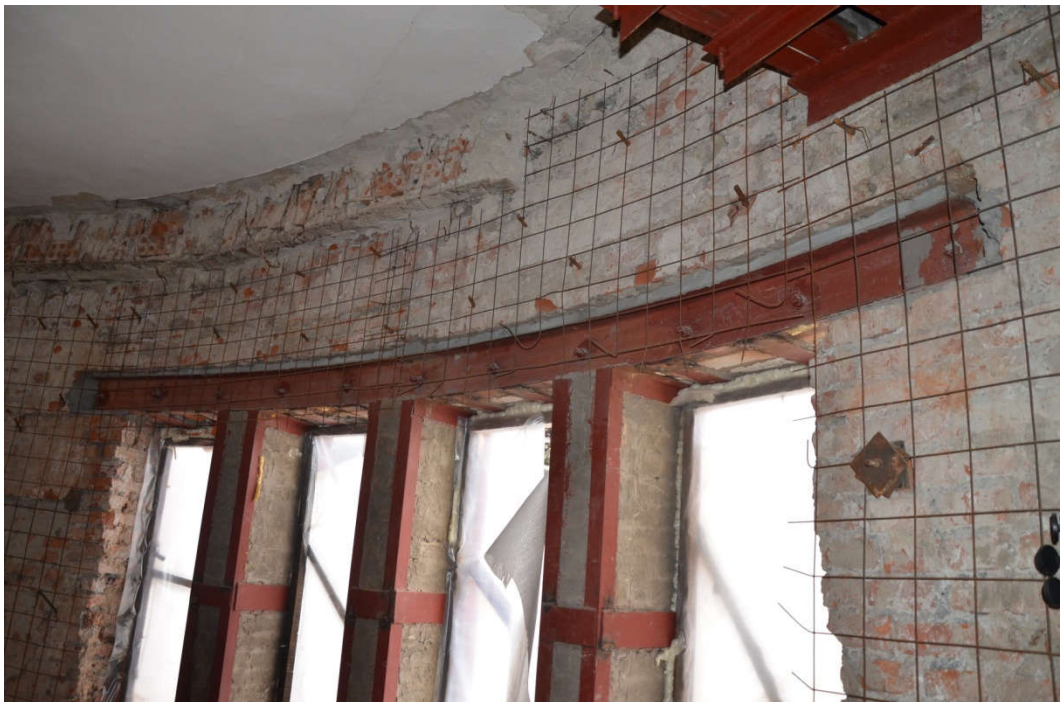
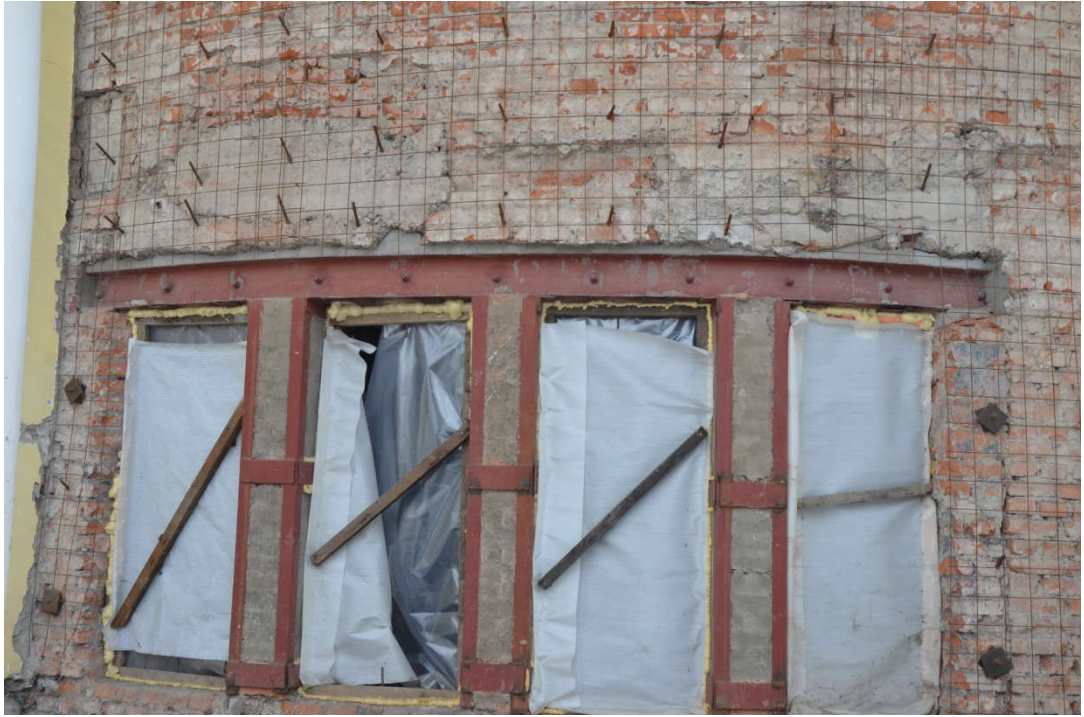
Перемычка ПРМ26

Рисунок 79 – Перемычка 26-1 на 1 этаже по оси 8

Рисунок 80 – Перемычка 26-1 на 1 этаже по оси 8

Рисунок 81 – Перемычка 26-1 на 1 этаже по оси 8

1. Величина опирания не соответствует рабочей документации (больше);
2. Шаг шпилек не соответствует рабочей документации;
3. Шаг пластин не соответствует рабочей документации;

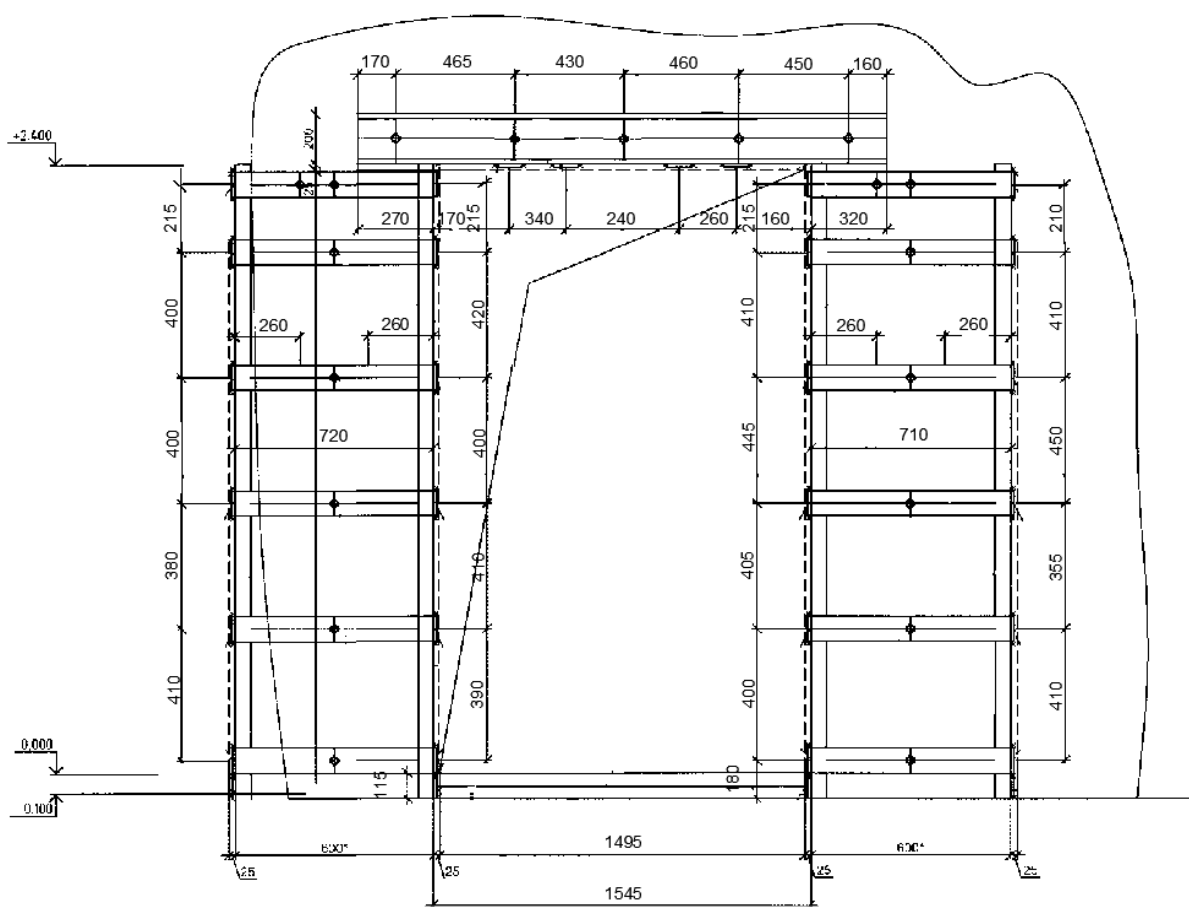
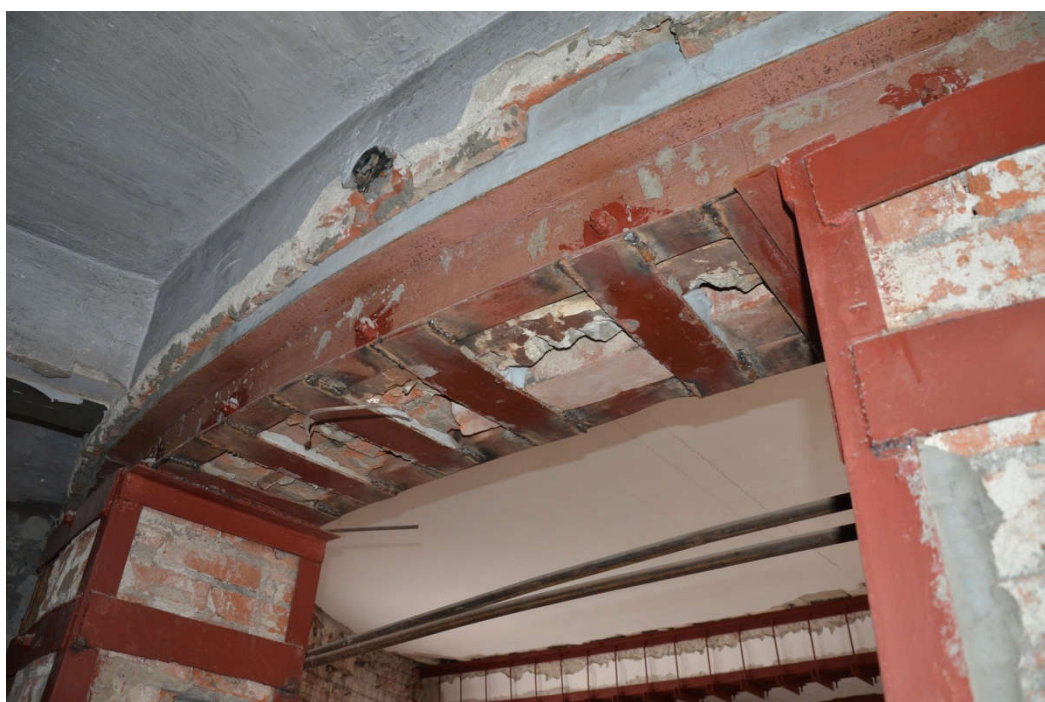
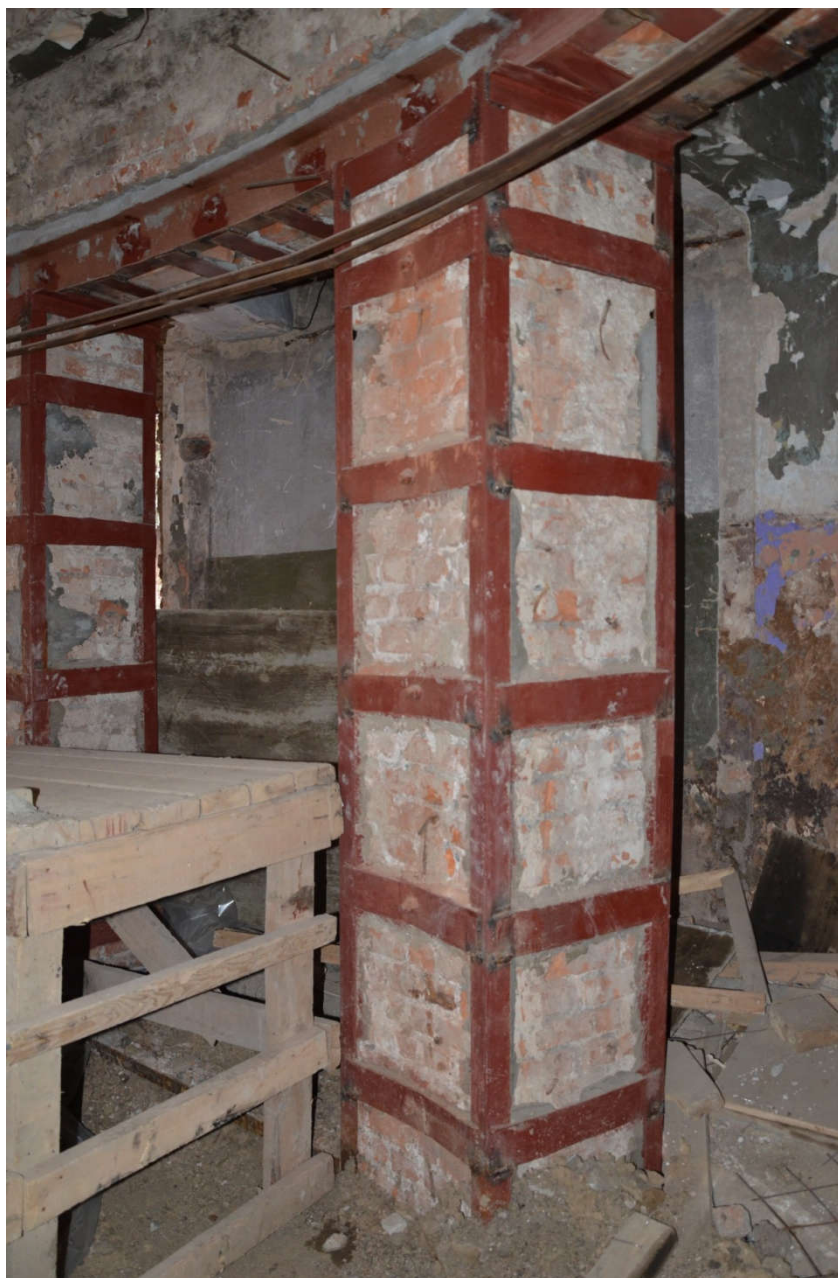
Перемычка ПРМ 23

Рисунок 82 - Перемычка 23 и усиление простенков на 1 этаже по оси Б

Рисунок 83 - Перемычка 23 на 1 этаже по оси Б

Рисунок 84 - Простенок 23 на 1 этаже по оси Б

1. Величина опирания не соответствует рабочей документации (меньше с одной стороны);
2. Локальные деформации;
3. Количество шпилек не соответствует рабочей документации (в РД – 4 шт., факт.- 5 шт.);
4. Шаг шпилек не соответствует рабочей документации;

5. Количество пластин не соответствует рабочей документации (в РД – 7 шт., факт.- 4 шт.);
6. Шаг пластин не соответствует рабочей документации;
7. Наличие зазоров между кирпичной кладкой и перемычкой в середине пролета;

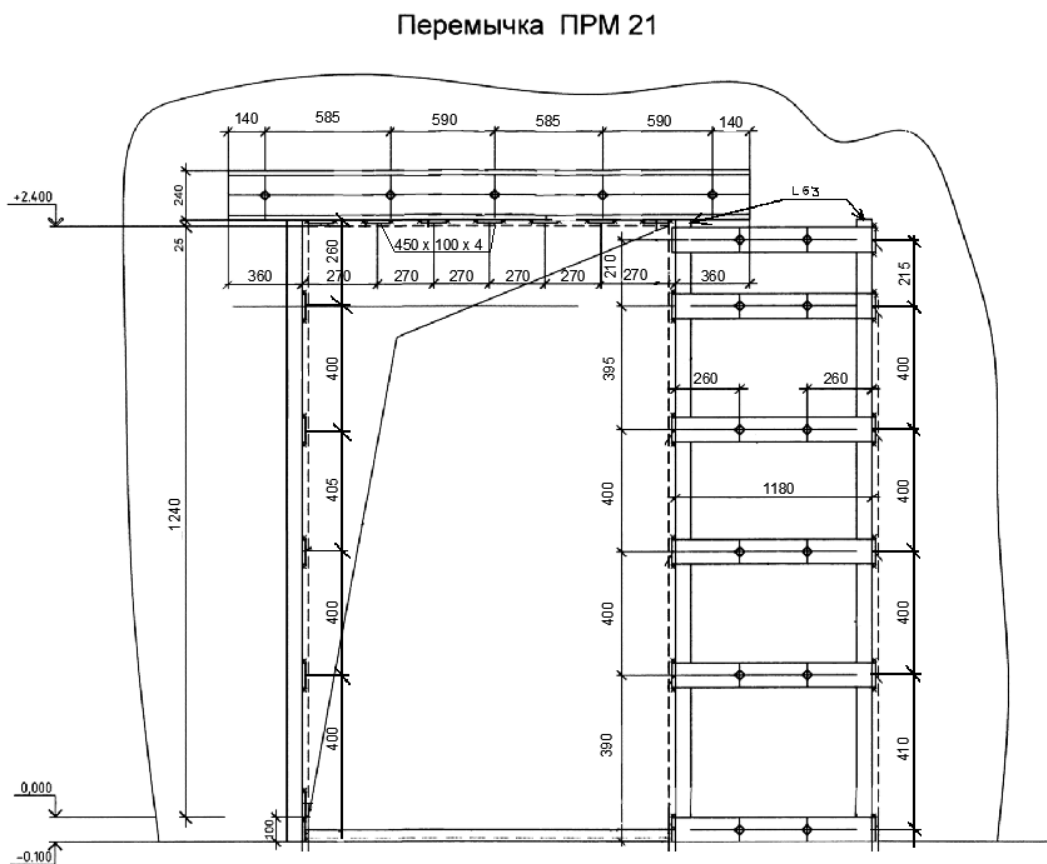
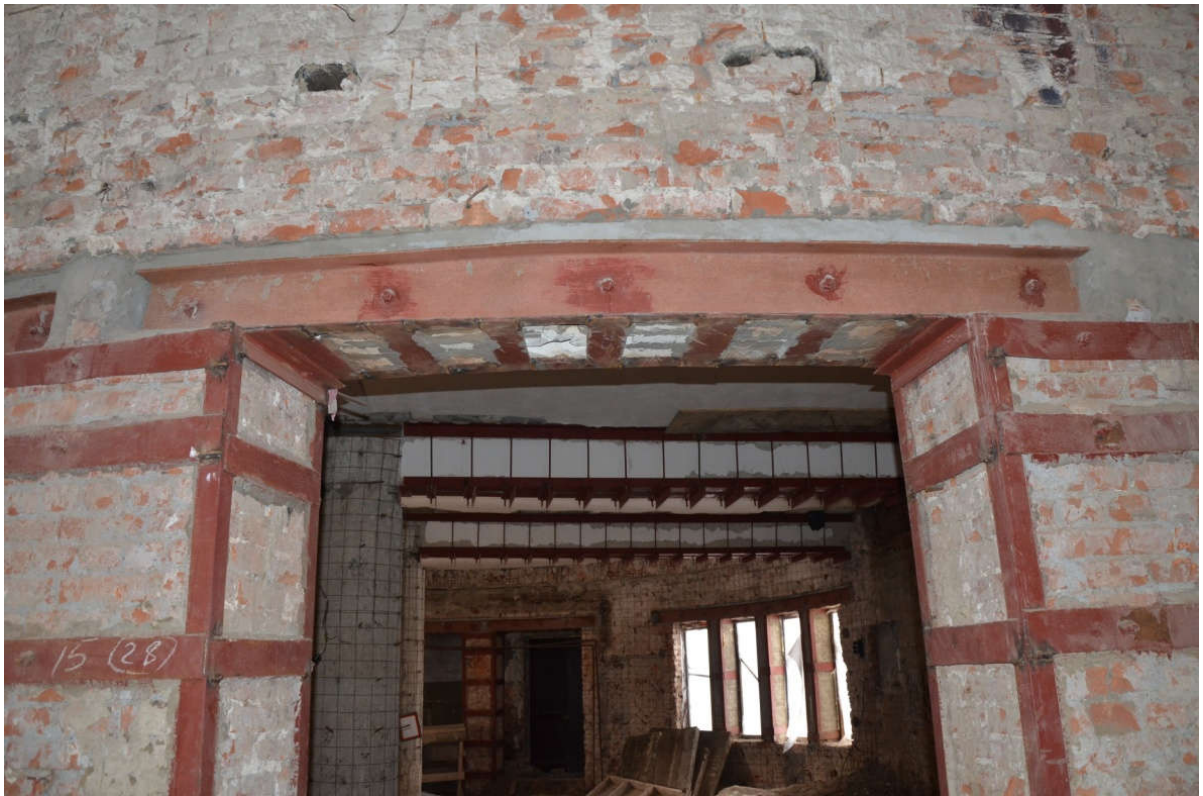
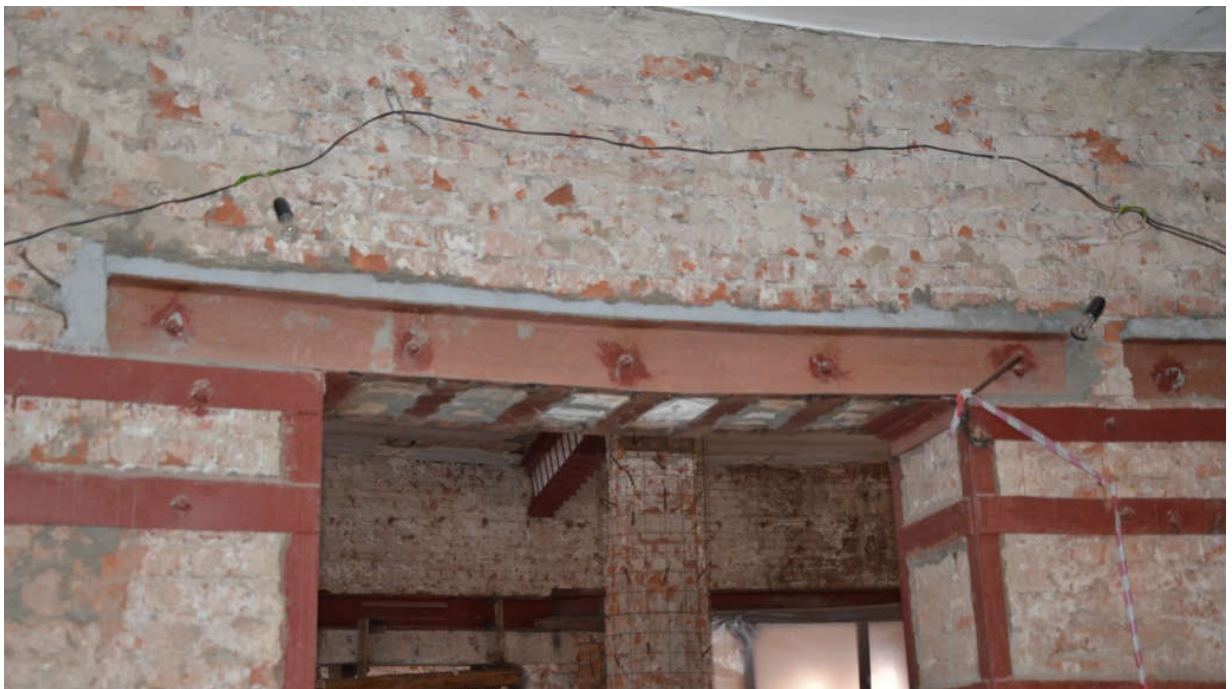
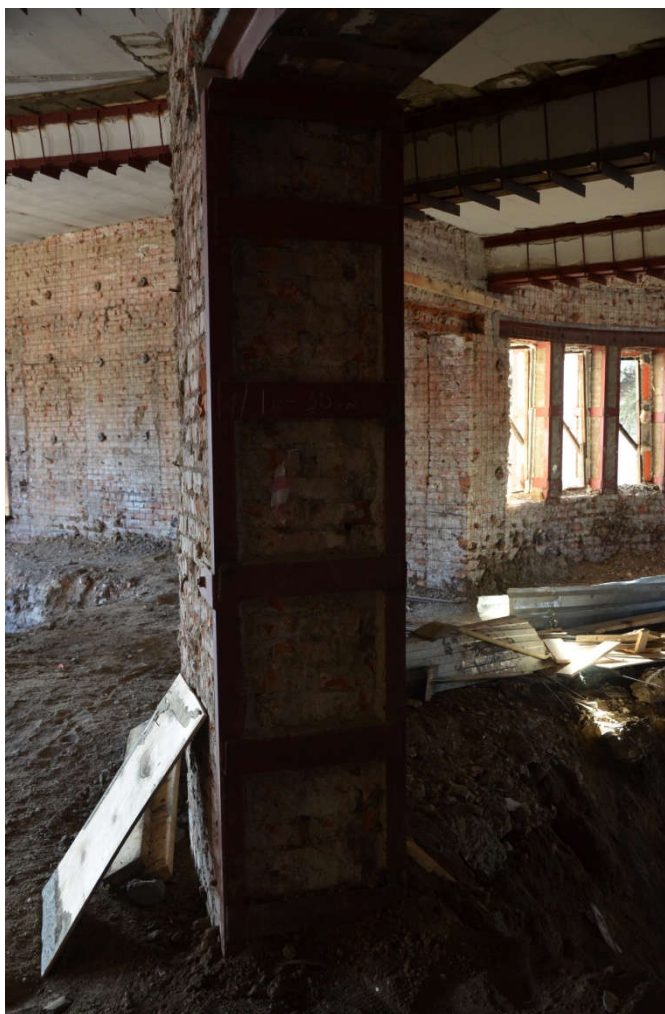
Рисунок 85 – Перемычка 21-1 и усиление простенка на 1 этаже по оси Д

Рисунок 86 - Перемычка 21-1 на 1 этаже по оси Д

Рисунок 87 - Перемычка 21-1 на 1 этаже по оси Д

Рисунок 88 - Простенок 21-1 на 1 этаже по оси Д

1. Локальные деформации;
2. Шаг пластин не соответствует рабочей документации;

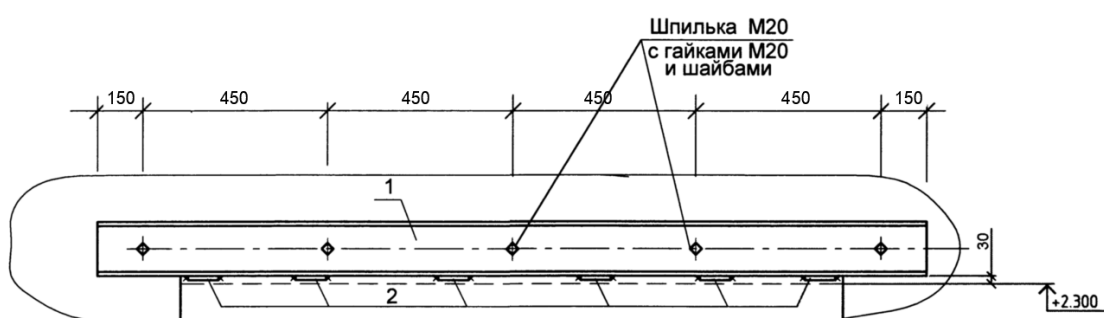
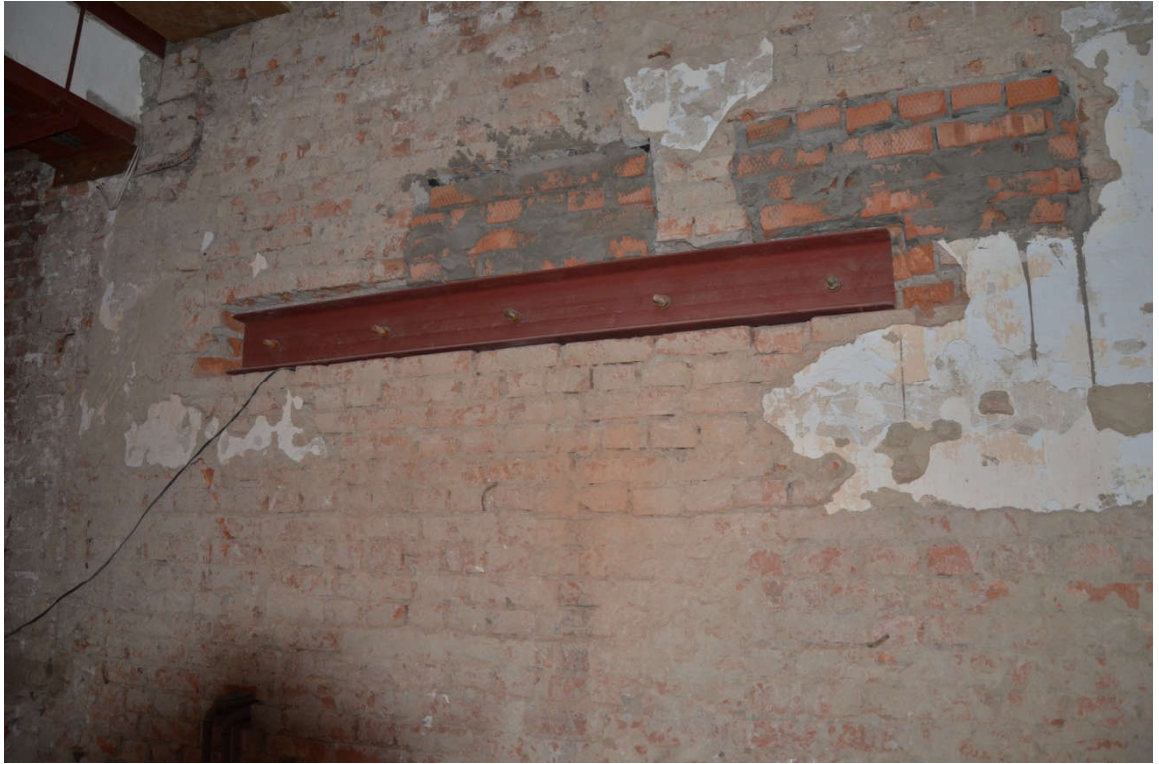
Перемычка ПРМ22

Рисунок 89 – Перемычка 22-1 на 1 этаже по оси 8'

Рисунок 90 - Перемычка 22-1 на 1 этаже по оси 8'

1. Несоответствие марки швеллера с рабочей документацией (в РД – 10 шв., факт – 20 шв.);

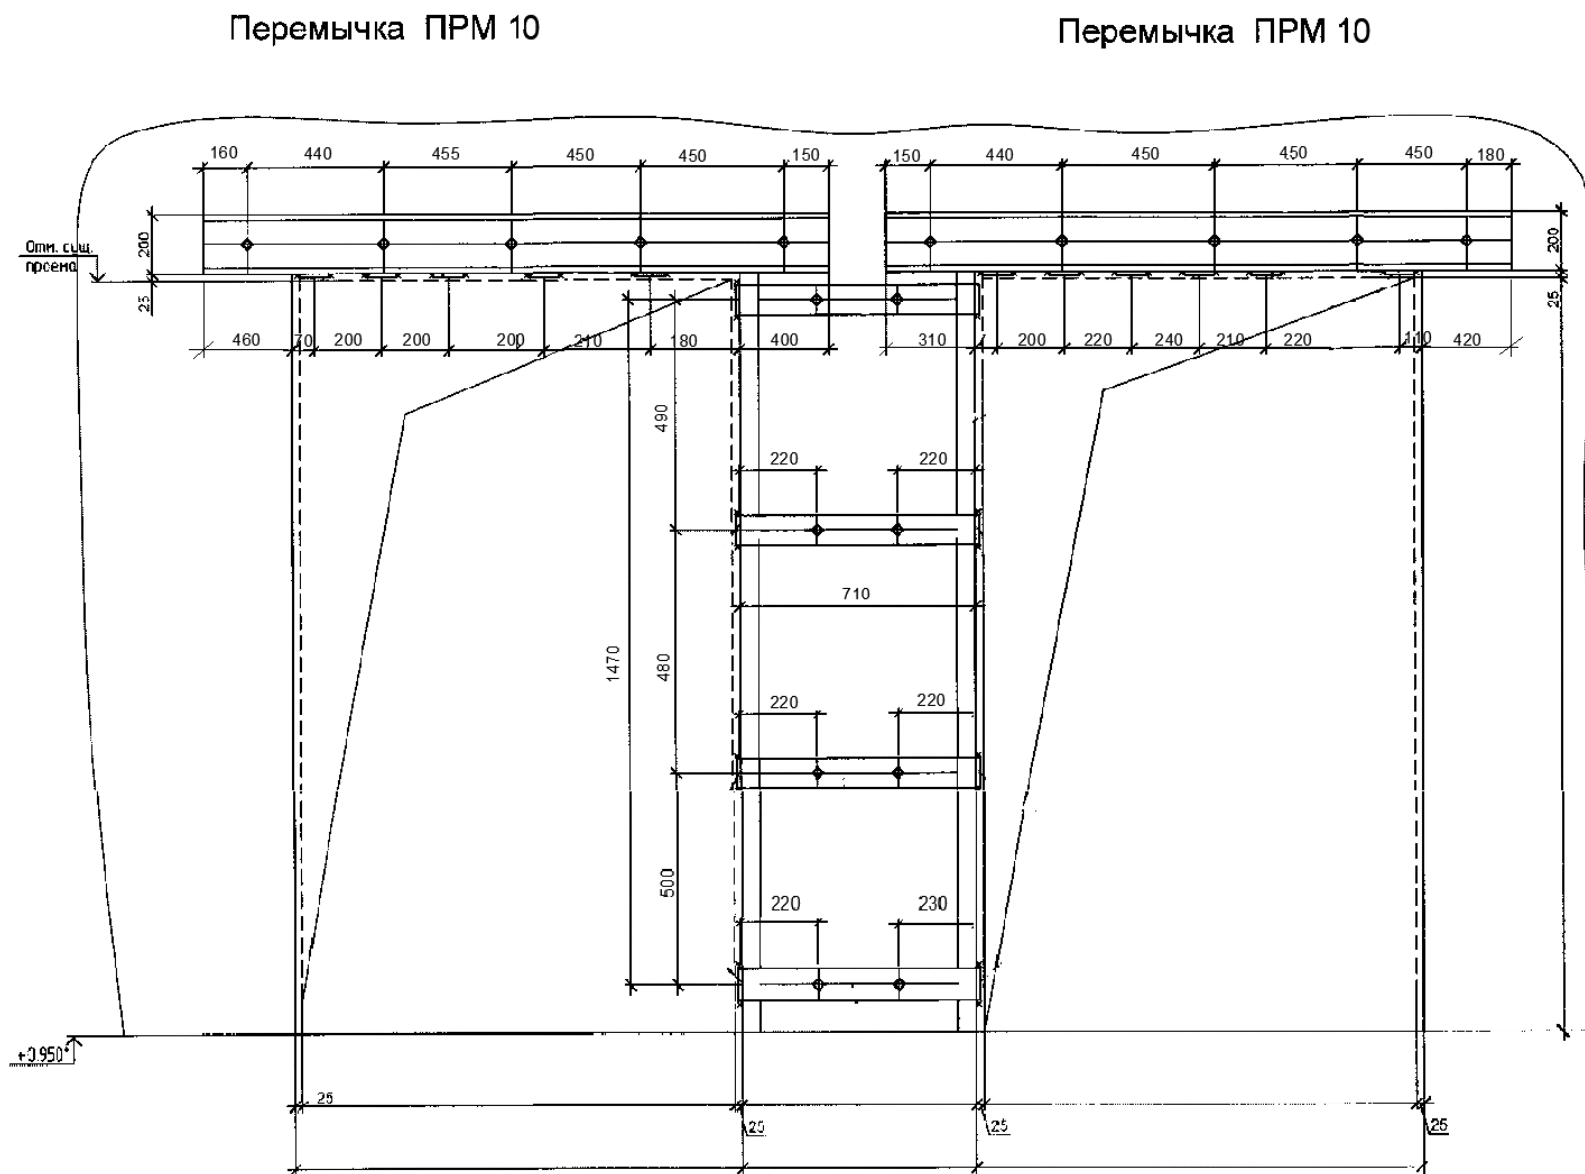
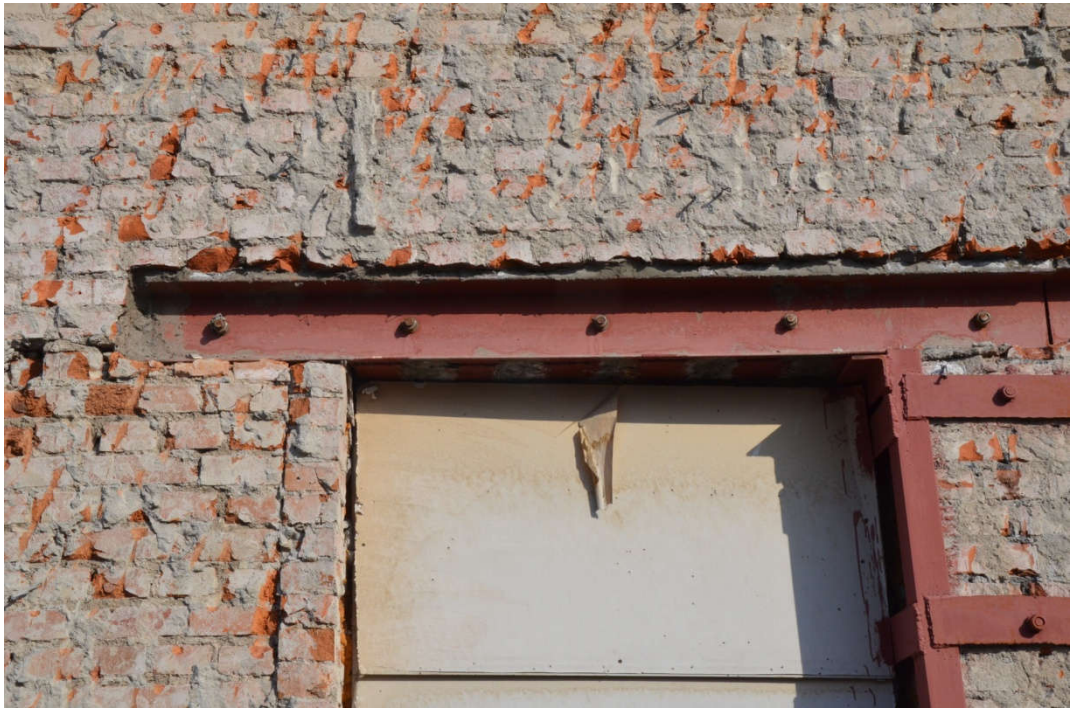
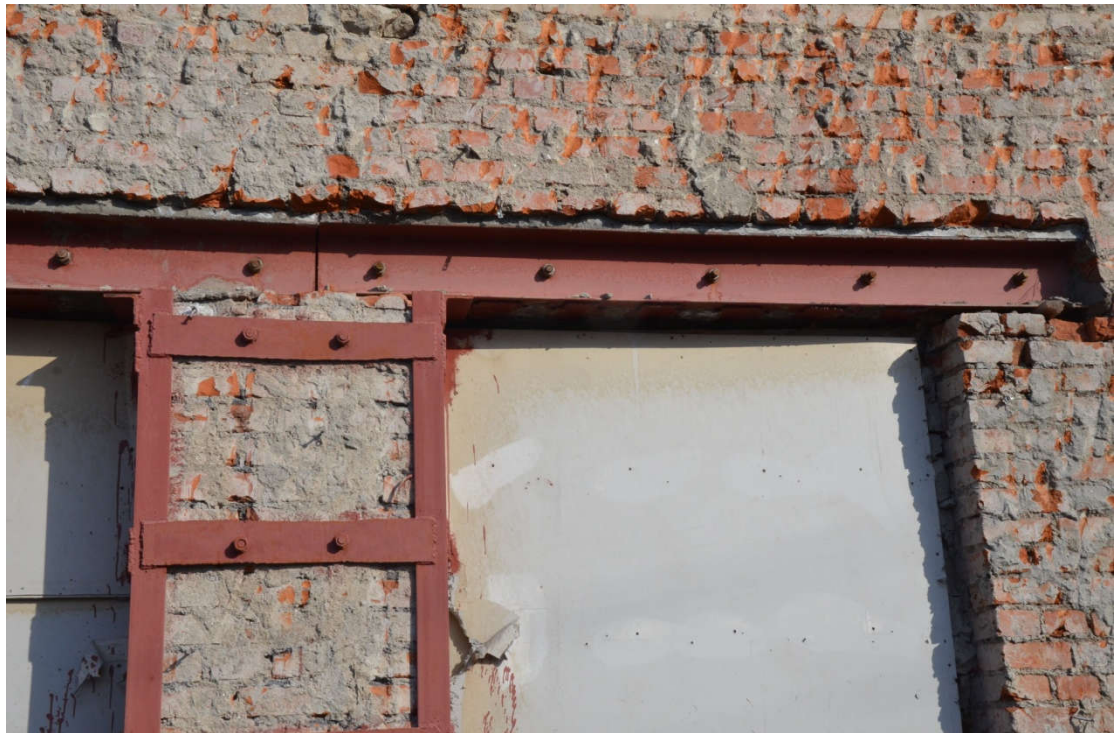
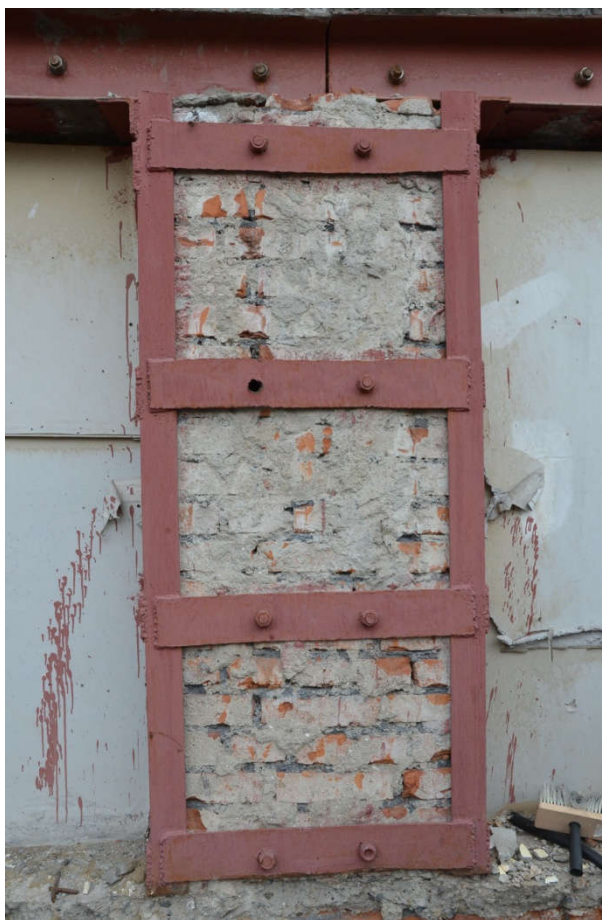
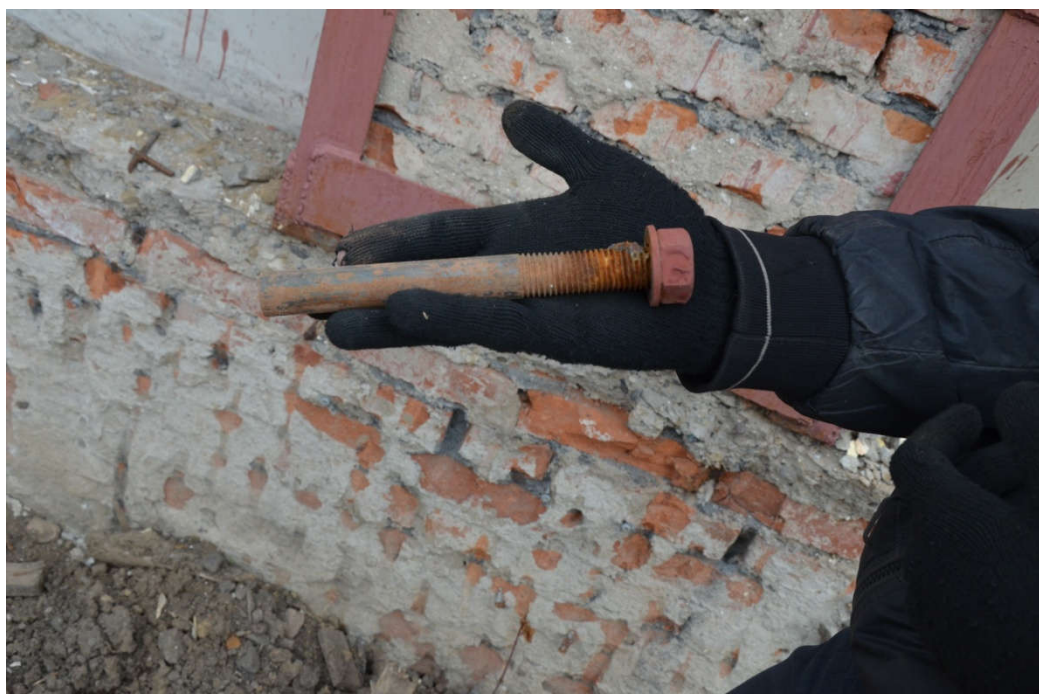
Рисунок 91 – Перекрышки 10 и усиление простенков на 1 этаже по оси 16

Рисунок 92 – Перемычки 10 на 1 этаже по оси 16

Рисунок 93 – Перемычки 10 на 1 этаже по оси 16

Рисунок 94 – Простенок 10 на 1 этаже по оси 16

Рисунок 95 – Простенок 10 на 1 этаже по оси 16. Незатянутый болт

1. Величина опирания не соответствует рабочей документации (меньше);
2. Количество шпилек не соответствует рабочей документации (в РД – 4 шт., факт.- 5 шт.);
3. Шаг шпилек не соответствует рабочей документации;
4. Количество пластин не соответствует рабочей документации (в РД – 7 шт., факт.- 5 шт.);
5. Шаг пластин не соответствует рабочей документации;
6. Незатянутые болты (их отсутствие);
7. Несовмещение осей пластин стальной обоймы по горизонтали (простенок)

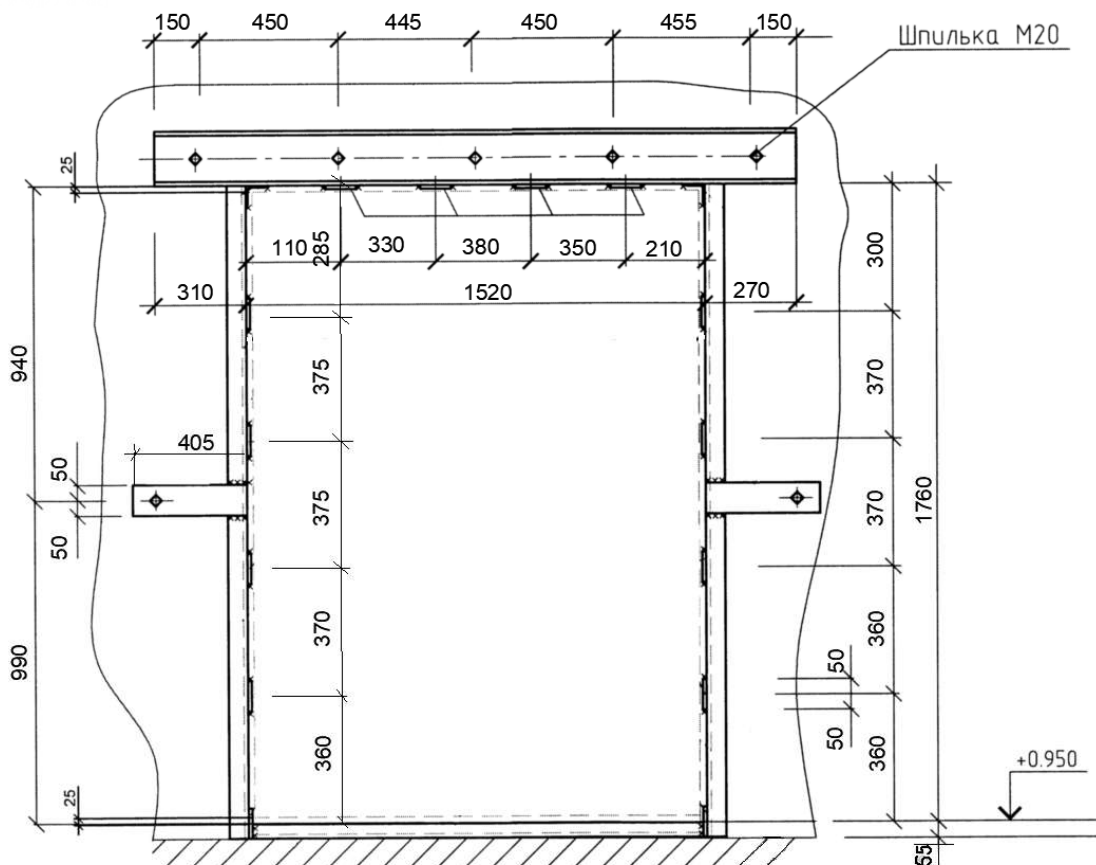
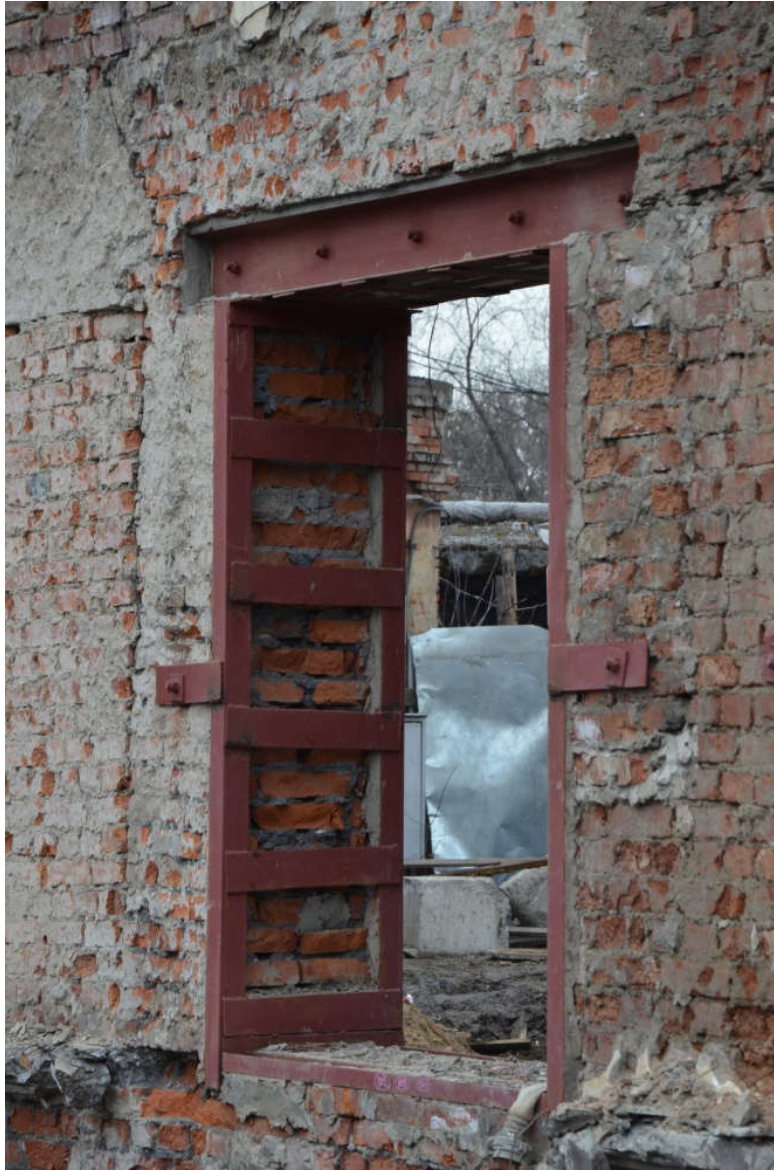
Перемычка ПРМ 7

Рисунок 98 - Перемычка 7-1 на 1 этаже по оси 2

Рисунок 99 - Перемычка 7-1 на 1 этаже по оси 2

1. Величина опирания не соответствует рабочей документации (меньше);
2. Шаг пластин не соответствует рабочей документации;

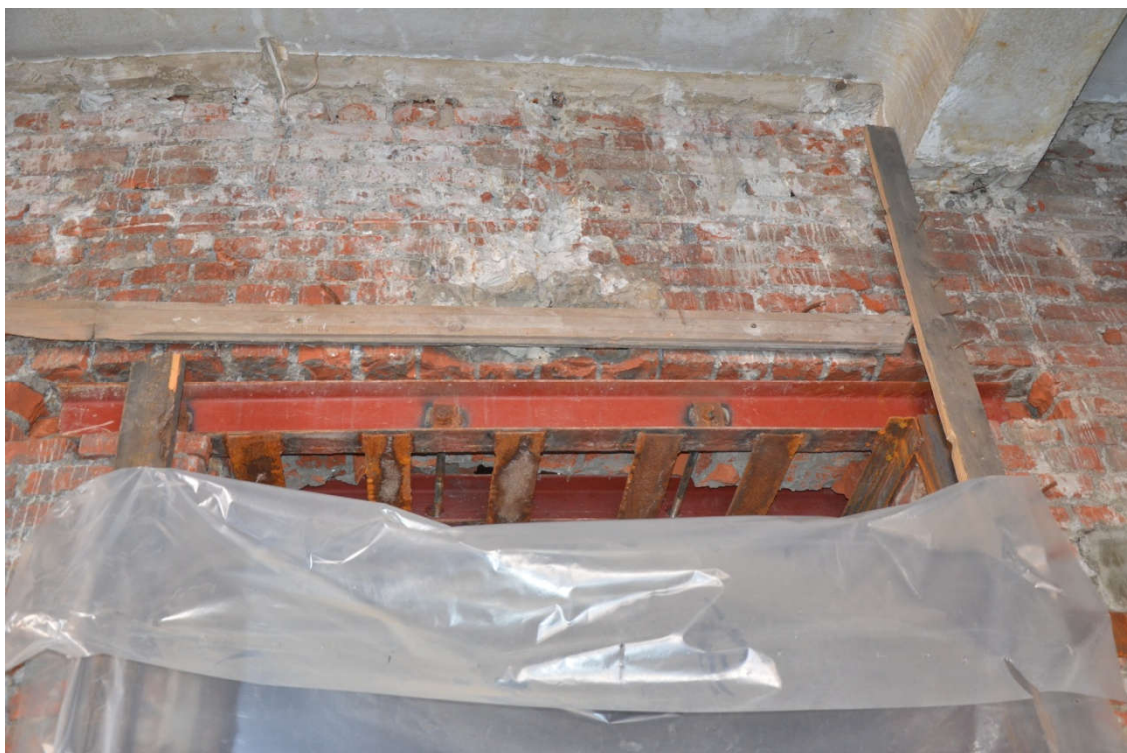
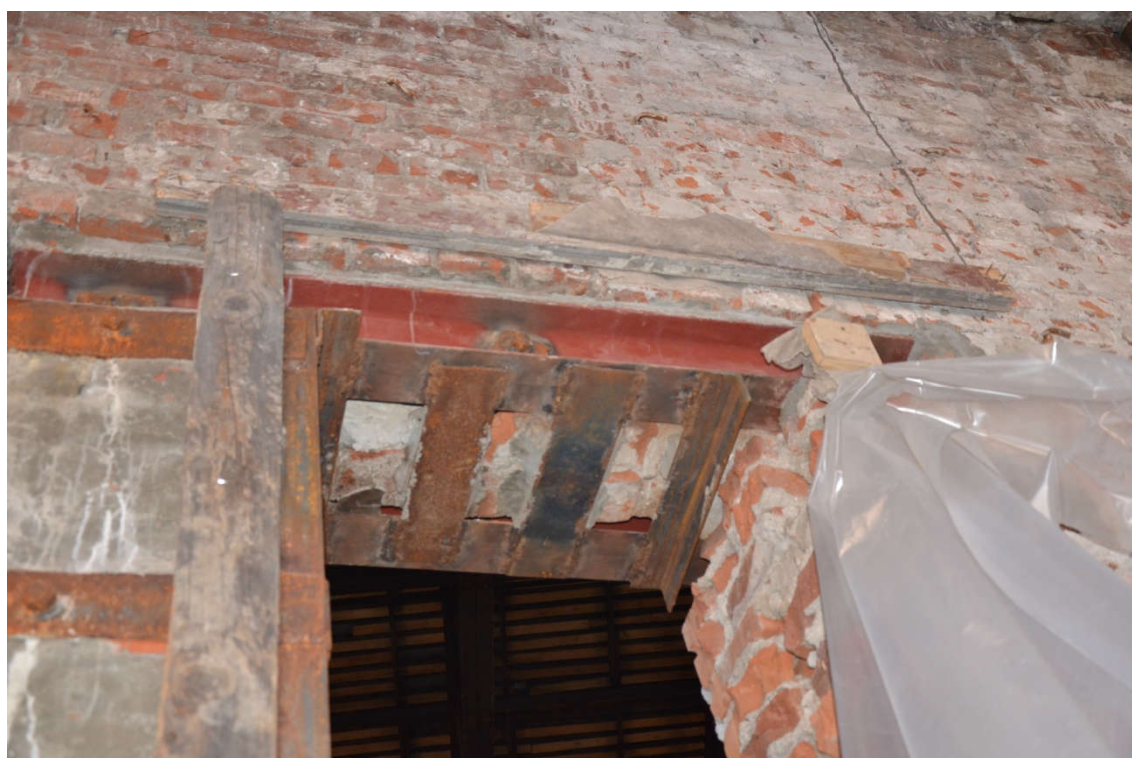
Рисунок 101 - Перемычки 3-4 на 1 этаже по оси 3

Рисунок 102 - Перемычки 3-4 на 1 этаже по оси 3

1. Несоответствие марки швеллера с рабочей документацией (в РД – 16 и 20 шв., факт. -14 шв.);
2. Шаг шпилек не соответствует рабочей документации;
3. Количество пластин не соответствует рабочей документации (в РД – 7 шт., факт.- 5 шт.);
4. Шаг пластин не соответствует рабочей документации;
5. Не обеспечено опирание кирпичной кладки на перемычку;
6. Нарушение геометрии (ширина перемычки);
7. Следы коррозии;

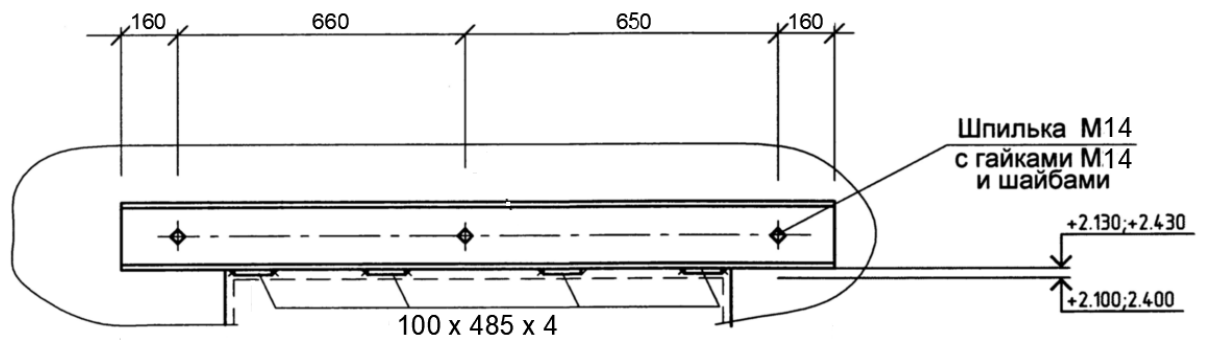
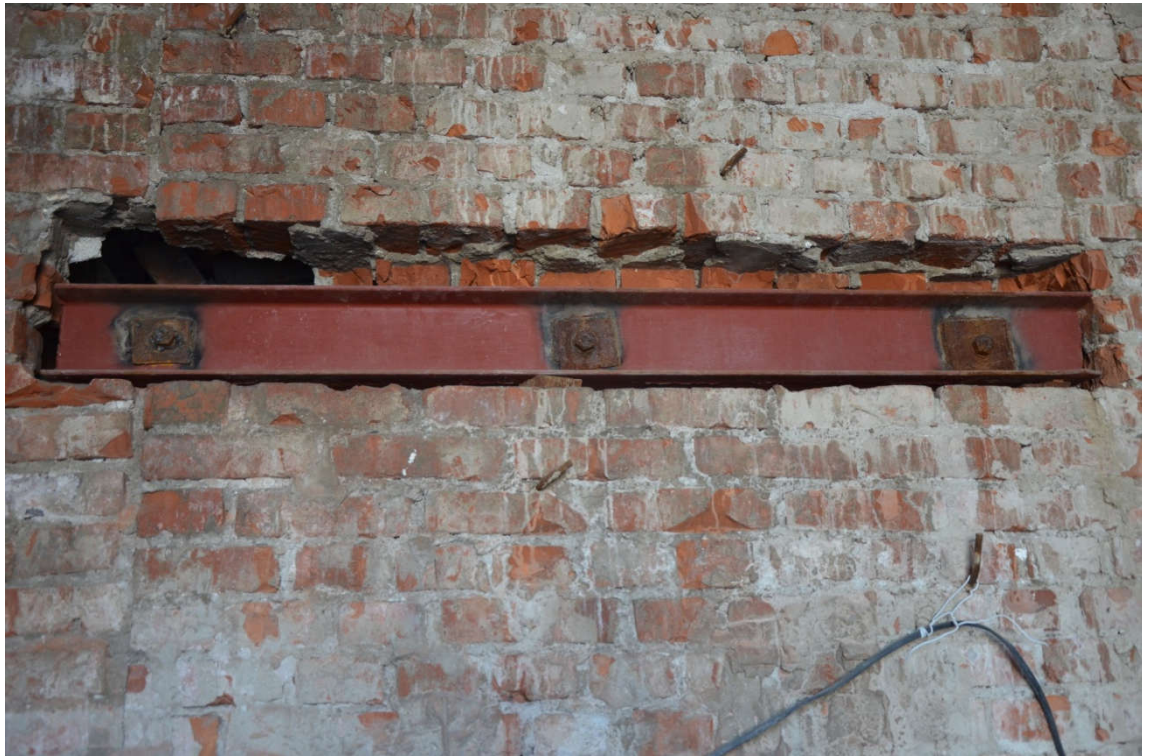
Перемычка ПРМ 2

Рисунок 104 – Перемычка 2 на 1 этаже по оси 3

Рисунок 105 - Перемычка 2 на 1 этаже по оси 3

1. Несоответствие марки швеллера с рабочей документацией (в РД – 16 шв., факт. – 14 шв.);
2. Шаг шпилек не соответствует рабочей документации;
3. Не обеспечено опирание кирпичной кладки на перемычку;

4. Наличие зазоров между кирпичной кладкой и перемычкой в середине пролета;
5. Следы коррозии;
