ПОЯСНИТЕЛЬНАЯ ЗАПИСКА

Обследование и оценка технического состояния элементов усиления строительных конструкций объекта культурного наследия «Кинотеатр «Коммунар»»
(тема)

Объектом исследования является объект культурного наследия регионального значения, памятник архитектуры города Новокузнецка Кинотеатр «Коммунар».

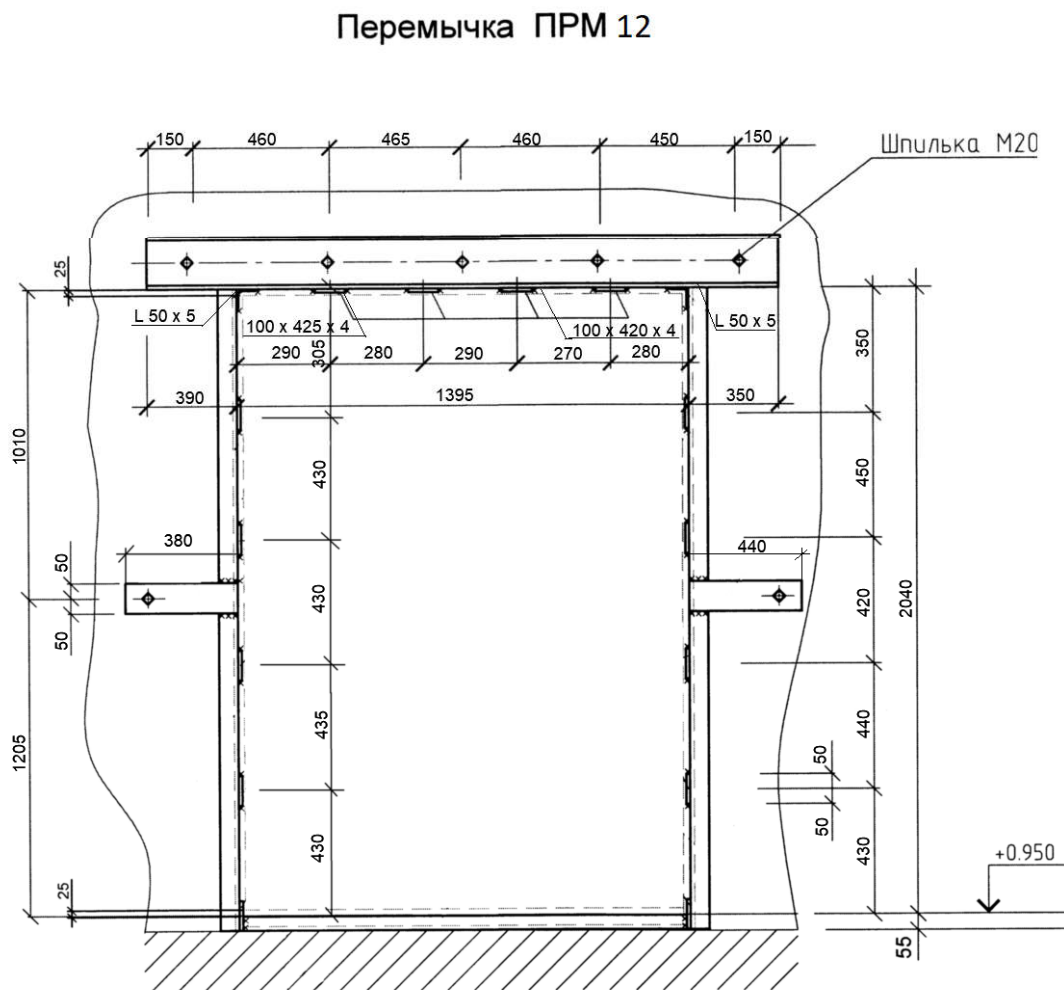
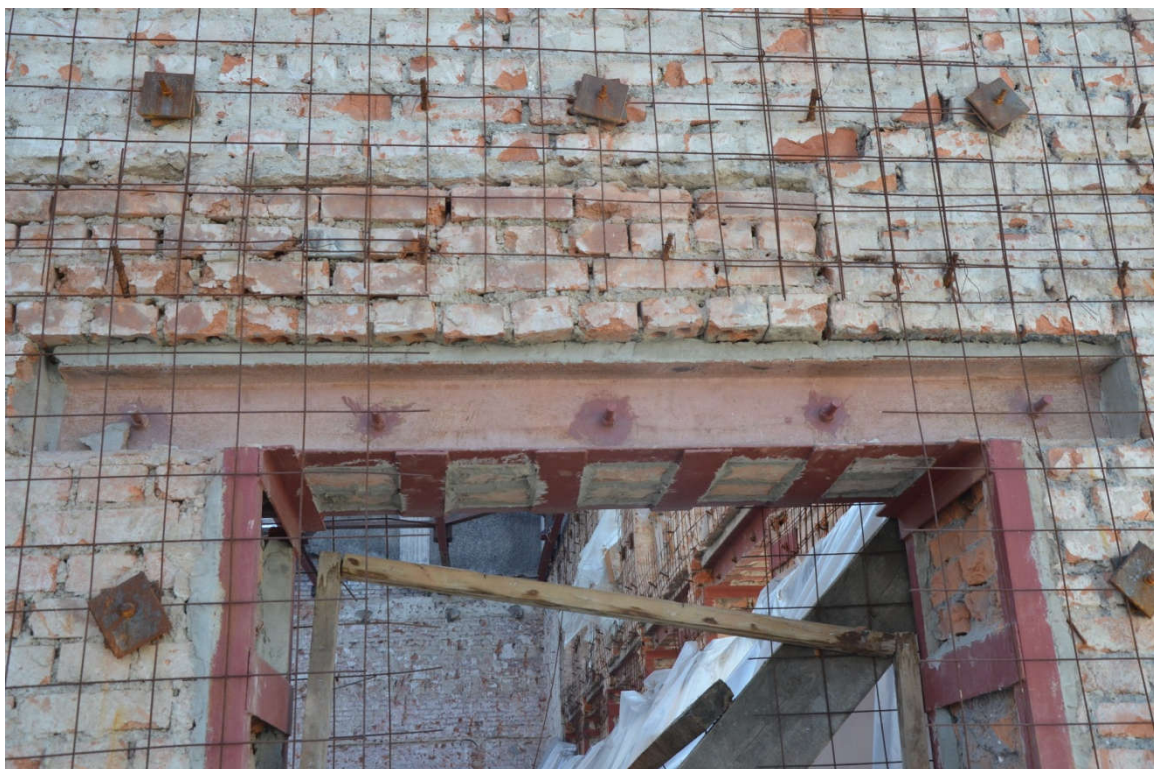
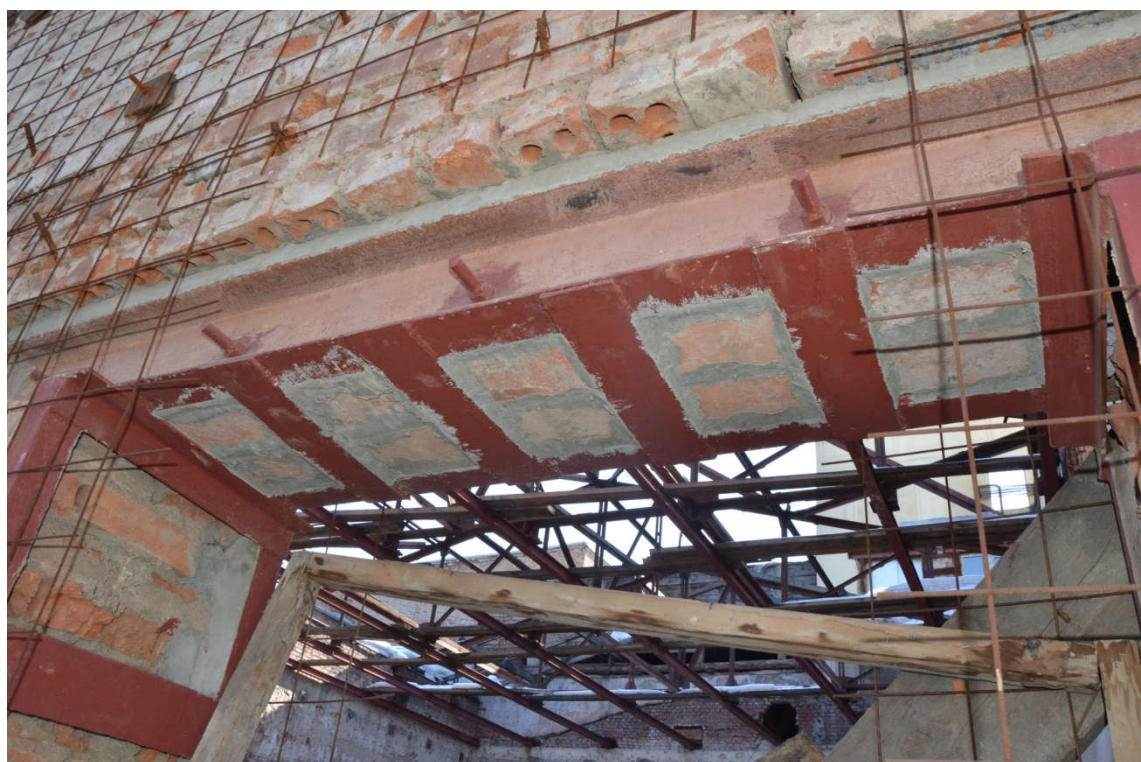
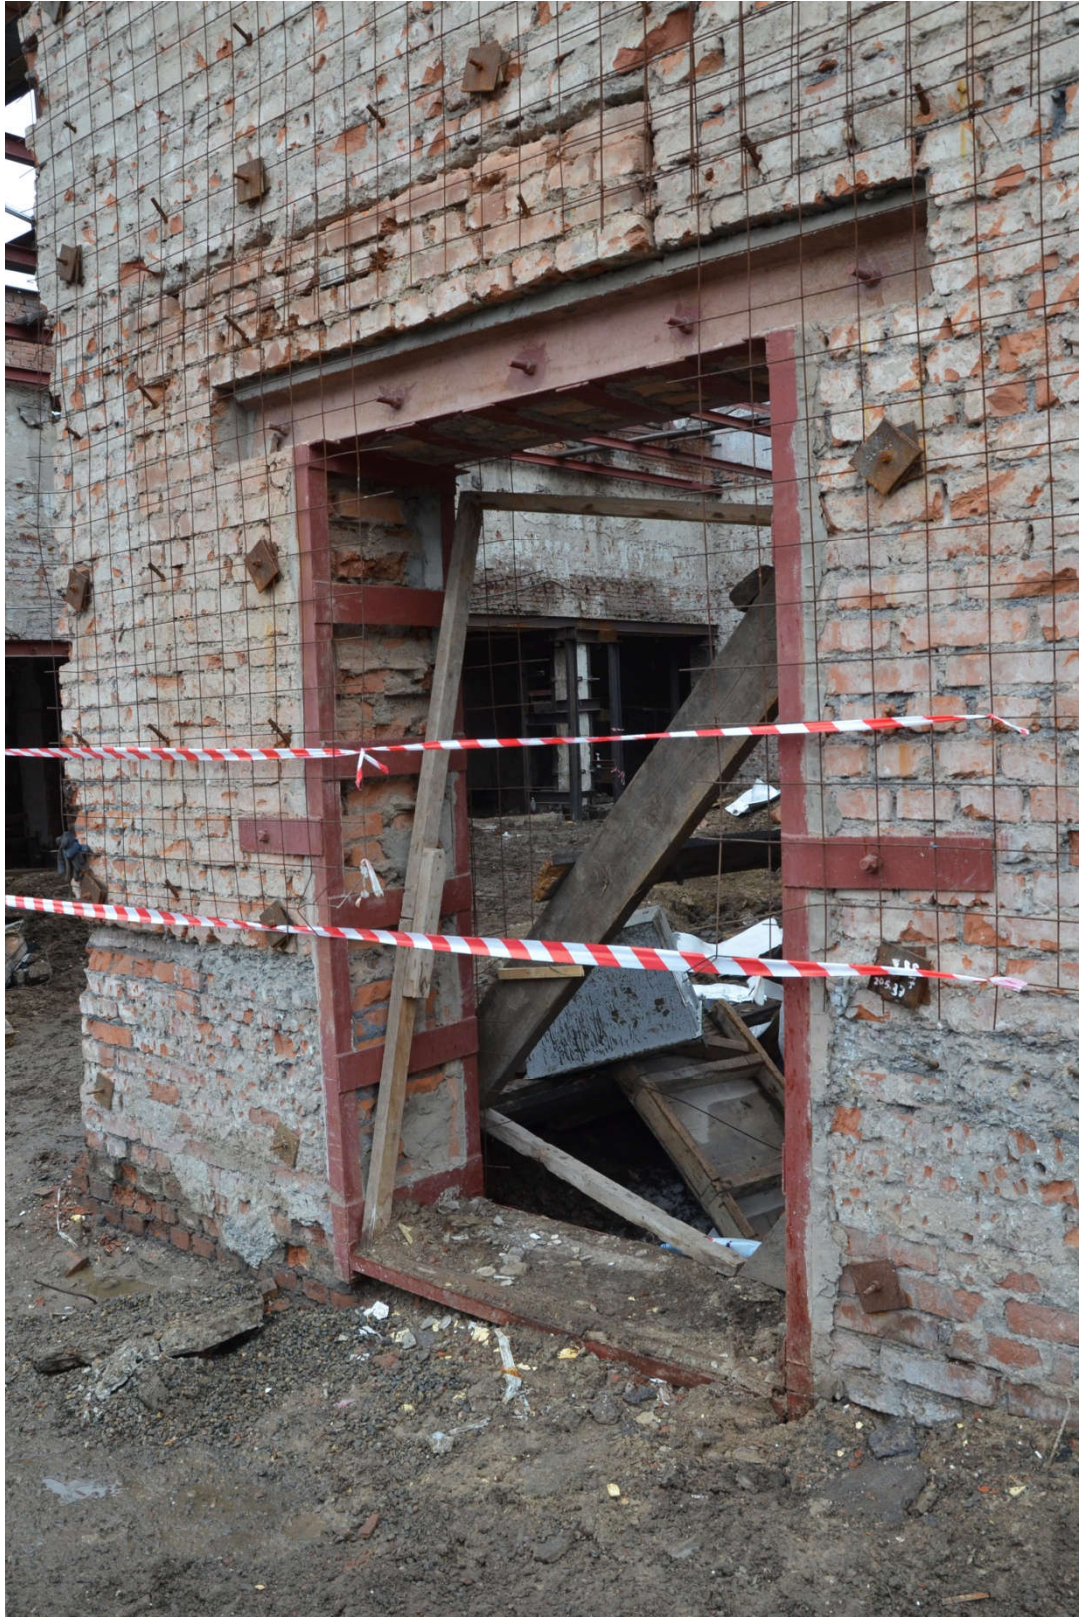
Рисунок 106 – Перемычка 12 на 1 этаже по оси 1

Рисунок 107 - Перемычка 12 на 1 этаже по оси 1

Рисунок 108 - Перемычка 12 на 1 этаже по оси 1

Рисунок 109 - Перемычка 12 на 1 этаже по оси 1

1. Величина опирания не соответствует рабочей документации (меньше с одной стороны);

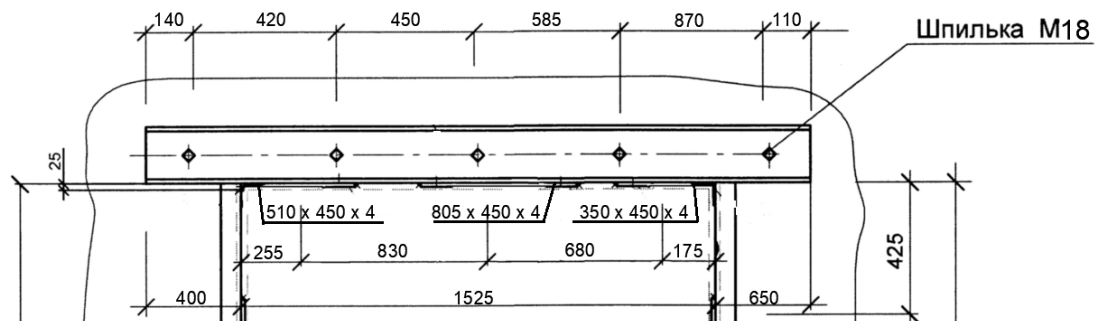
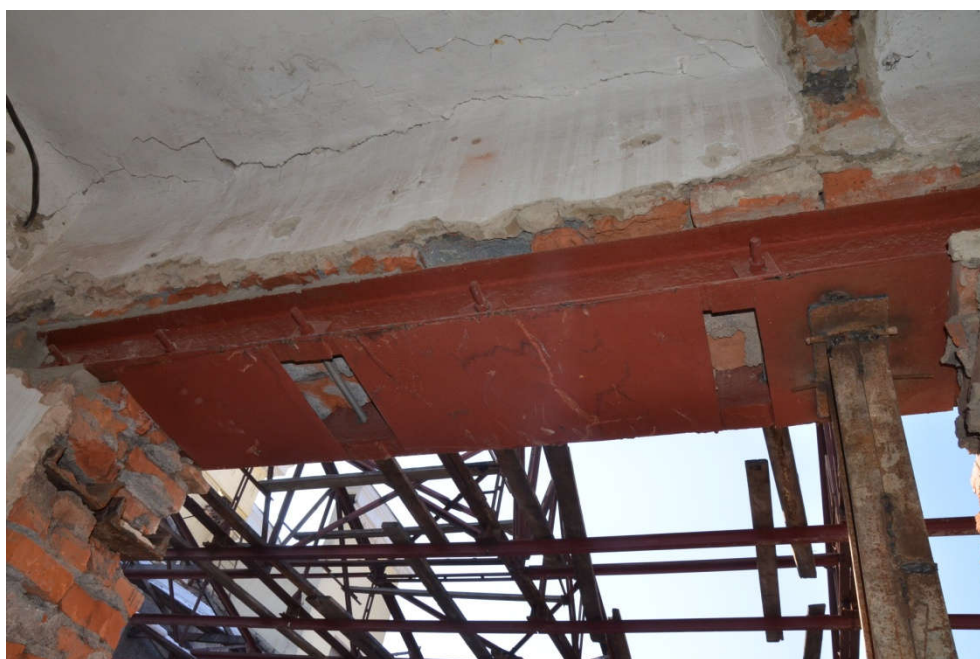
Перемычка ПРМ 20-1

Рисунок 110– Перемычка 20-1 на 1 этаже по оси Ж

Рисунок 111 - Перемычка 20-1 на 1 этаже по оси Ж

1. Несоответствие марки швеллера с рабочей документацией (в РД – 20 шв., факт – 18 шв.);
2. Величина опирания не соответствует рабочей документации (больше);
3. Шаг шпилек не соответствует рабочей документации;

4. Незатянутые болты (их отсутствие);
5. Количество пластин не соответствует рабочей документации (в РД – 4 шт., факт.- 3 шт.);
6. Шаг пластин не соответствует рабочей документации;
7. Не обеспечено опирание кирпичной кладки на перемычку;

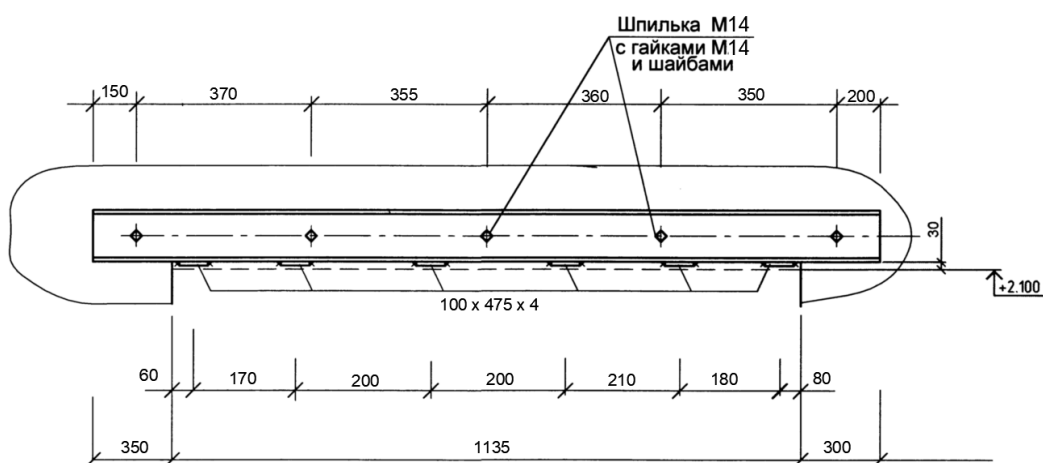
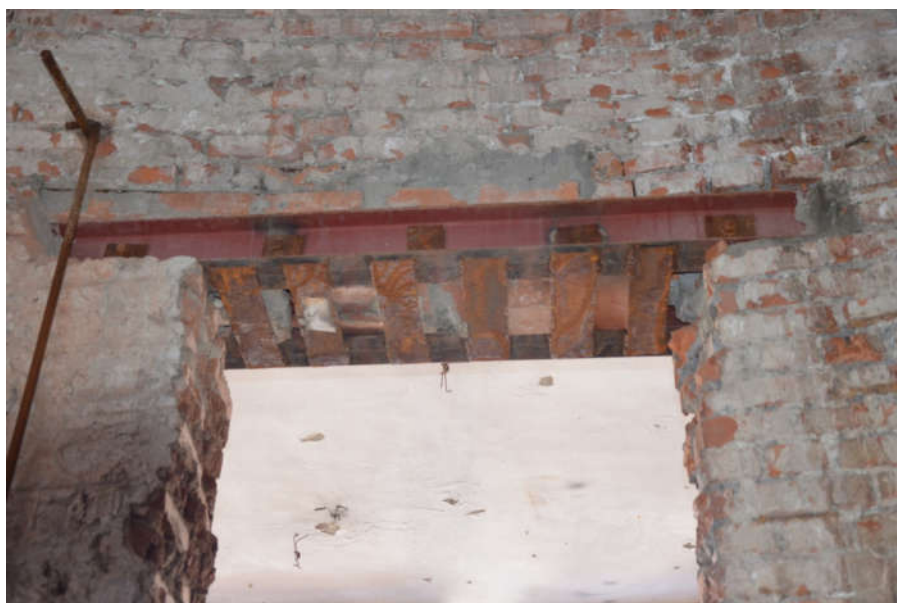
Перемычка ПРМ25

Рисунок 112– Перемычка 25-1 на 1 этаже по оси И

Рисунок 113– Перемычка 25-1 на 1 этаже по оси И

1. Несоответствие марки швеллера с рабочей документацией (в РД – 20 шв., факт. – 14 шв.);
2. Шаг шпилек не соответствует рабочей документации;
3. Шаг пластин не соответствует рабочей документации;
4. Установлены двутавры вместо швеллеров;
5. Следы коррозии;

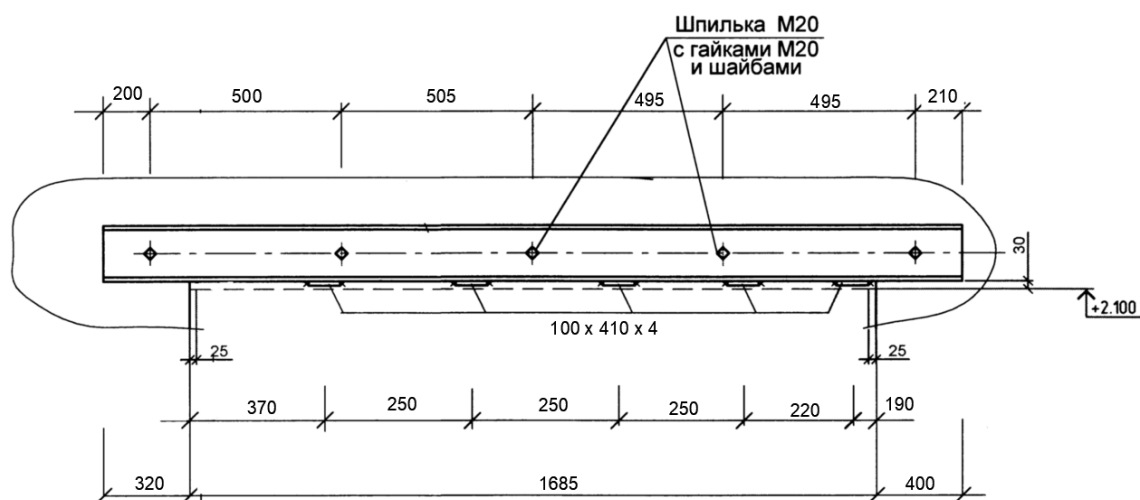
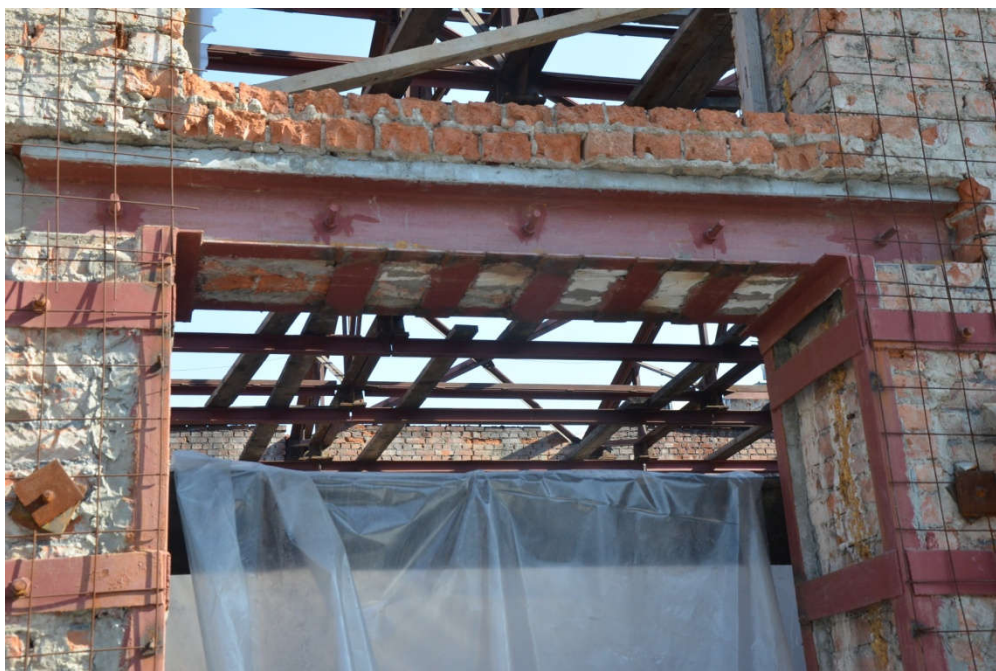
Перемычка ПРМ 24

Рисунок 115 – Перемычка 24-2 на 1 этаже по оси Г

Рисунок 116 – Перемычка 24-2 на 1 этаже по оси Г

1. Шаг пластин не соответствует рабочей документации;
2. Величина опирания не соответствует рабочей документации (меньше);
3. Количество пластин не соответствует рабочей документации (РД – 6 шт., факт.- 5 шт.);
4. Несовмещение осей пластин стальной обоймы по горизонтали (простенок);

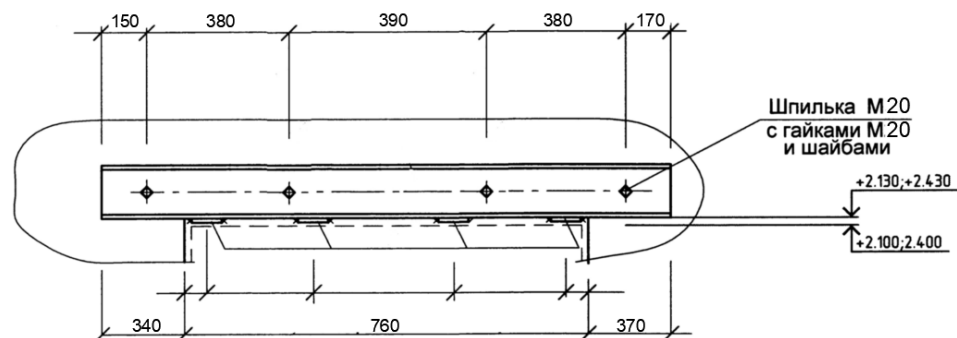
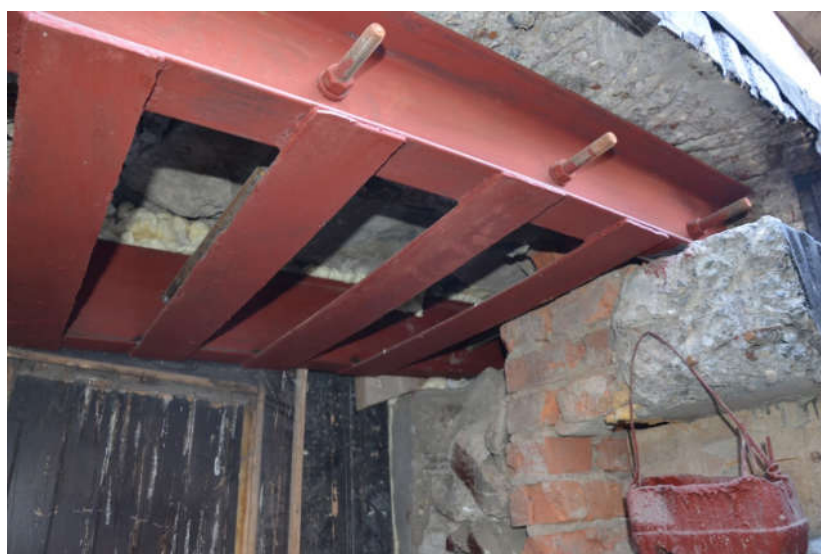
Перемишка ПРМ 02

Рисунок 119 – Перемишка 02 в подвале по оси У

Рисунок 120 – Перемишка 02 в подвале по оси У

1. Величина опирания не соответствует рабочей документации (больше с одной стороны);
2. Количество шпилек не соответствует рабочей документации (РД – 5 шт., факт.- 4 шт.);
3. Шаг шпилек не соответствует рабочей документации;
4. Перекос швеллеров;
5. Не обеспечено опирание кирпичной кладки на перемишку;
6. Количество пластин не соответствует рабочей документации (РД – 6 шт., факт.- 4 шт.);
7. Шаг пластин не соответствует рабочей документации;

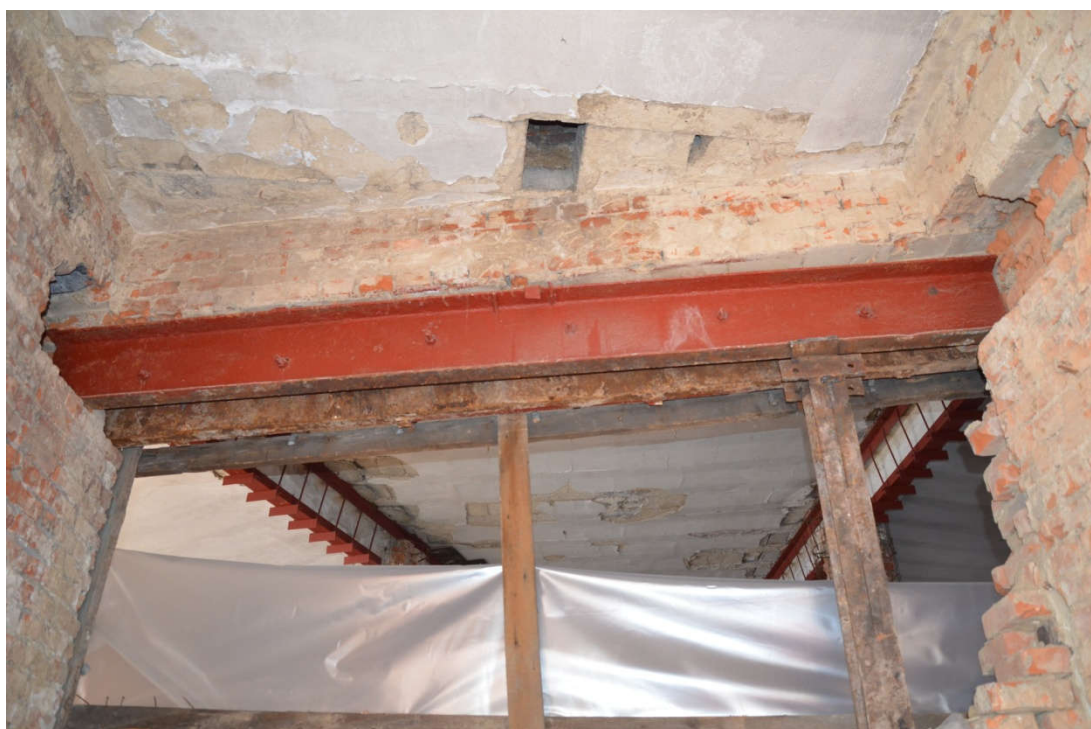
Рисунок 124 – Перемычка 01/1 на 1 этаже по оси Ж

1. Локальные деформации;
2. Перекос швеллеров;
3. Не обеспечено опирание кирпичной кладки на перемычку;
4. Наличие зазоров между кирпичной кладкой и перемычкой в середине пролета;
5. Нарушение геометрии (ширина перемычки);
6. Отсутствие защитного покрытия;
7. Следы коррозии;
8. Б.У. профиль;

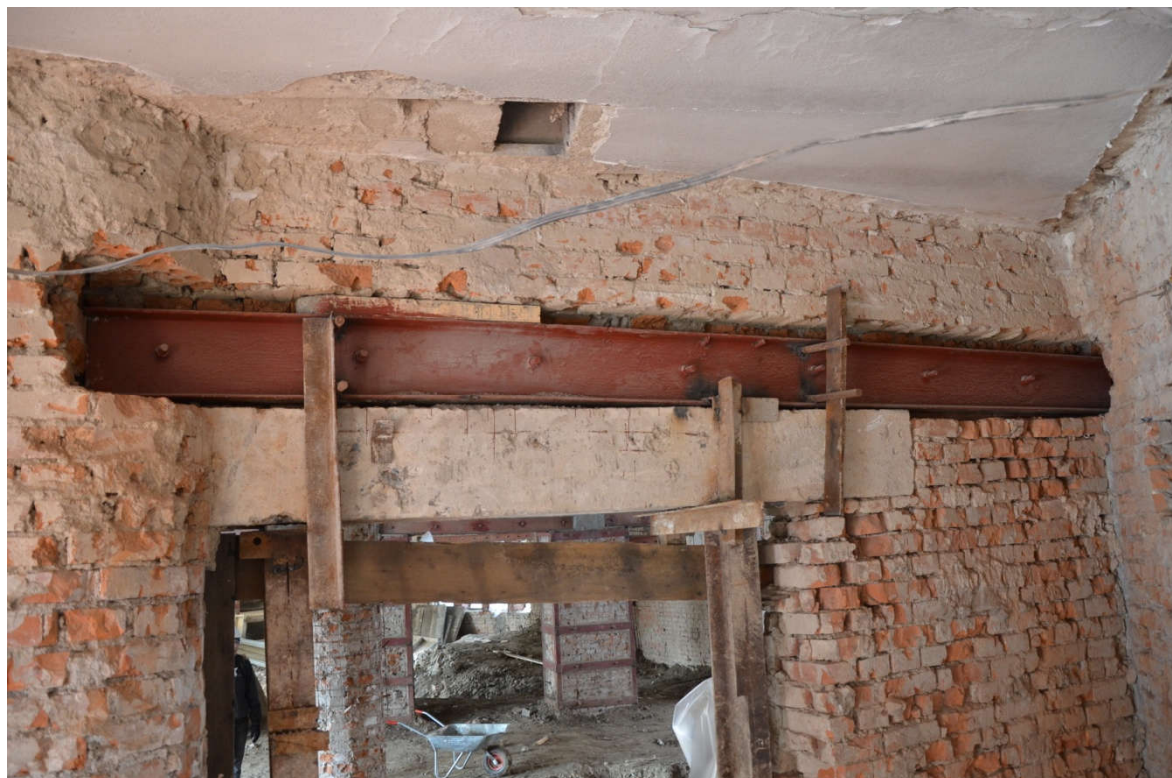
Рисунок 128 – Перемычка 01/3 на 1 этаже по оси Ж

1. Локальные деформации;
2. Перекос швеллеров;
3. Наличие зазоров между кирпичной кладкой и перемычкой в середине пролета;
4. Нарушение геометрии (ширина перемычки);
5. Б.У. профиль;

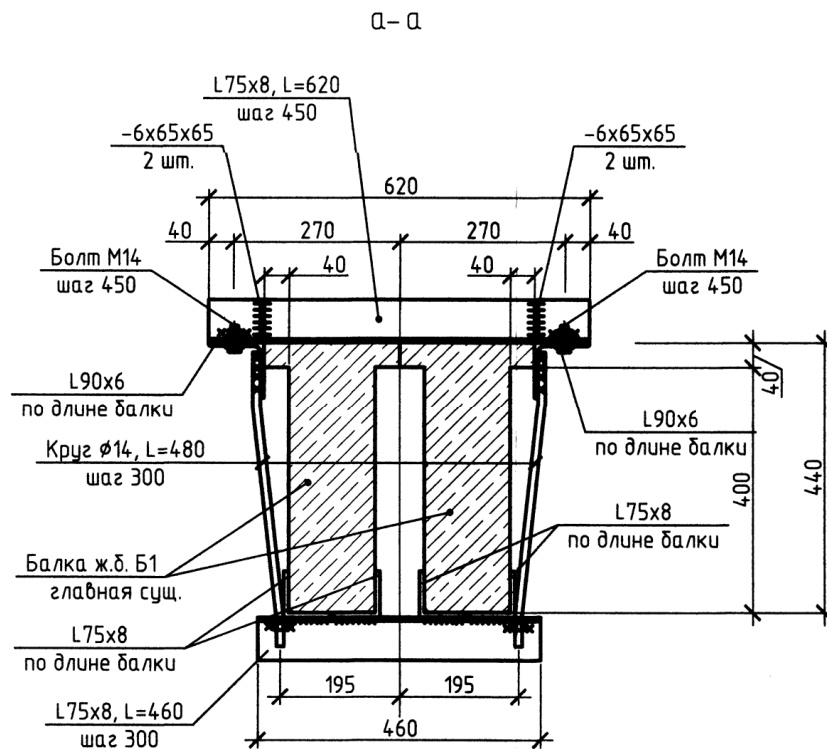
Рисунок 131 - Усиленная балка перекрытий Б-1 в осях 8-13/Б-Д согласно рабочей документации

- наличие коррозии и отсутствие защитного покрытия стальных элементов усиления балки Б-1 на 1 этаже в осях Б-В/8-10.

По рекомендациям ООО «Углестринпроект» был нанесен защитный слой на стальные элементы усиления балки Б-1 на 1 этаже в осях Б-В/8-10, согласно пункту 9.2.3 СП 28.13330.2017 «Защита строительных конструкций от коррозии».
