## ПОЯСНИТЕЛЬНАЯ ЗАПИСКА

выпускной квалификационной работы:

Обследование и оценка технического состояния строительных конструкций корпусов электролиза №7 и №8 АО «Русал Саяногорск» с разработкой документации на усиление

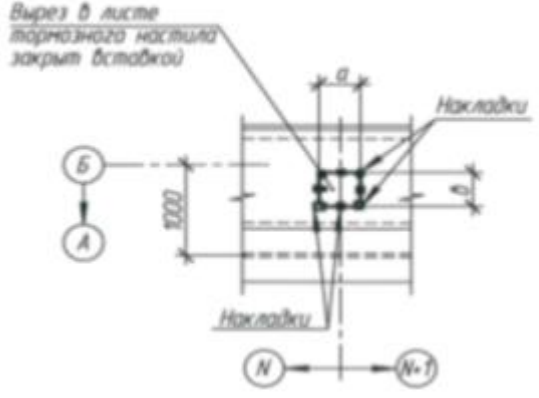
Подрезать балку, обеспечить зазор не менее 40 мм по документации, разработанной специализированной организацией.	1.21	В	Ряд Б Ось 5-6	Размеры а х в, мм 200х50	<b>1-1(4)</b>

Выполнить ремонт/узеление по документации, разработанной специализированной организацией.

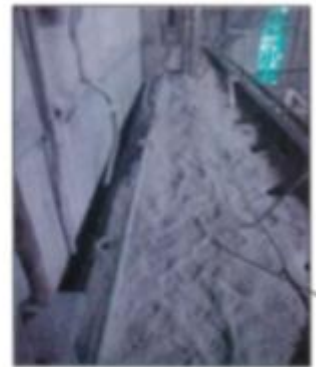
Очистить (непроектная нагрузка). Не допускать скопления глинозема высотой более 100 мм.
				Смещение верхнего пояса балки со стороны оси 47 по вертикали на 7 мм

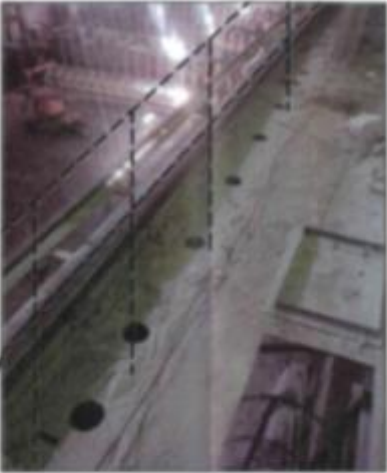
1.39	В	Ряд А Ось 5-6 64-65 121-122 Ряд Б Ось 5-6 64-65 121-122	<p>1-1(4)</p>

<p>Отсутствует ограждение прохода по тормозному настилу</p>	<p>Обеспечить соответствие конструкции ограждений прохода в узле тормозного настила требованиям "Правил по охране труда при работе на высоте", утвержденных приказом Минтруда России 28.03.2014 г. N 155к.</p>	1.41	В	Ряд Б Ось 10(9)	<p>1-1(4)</p>

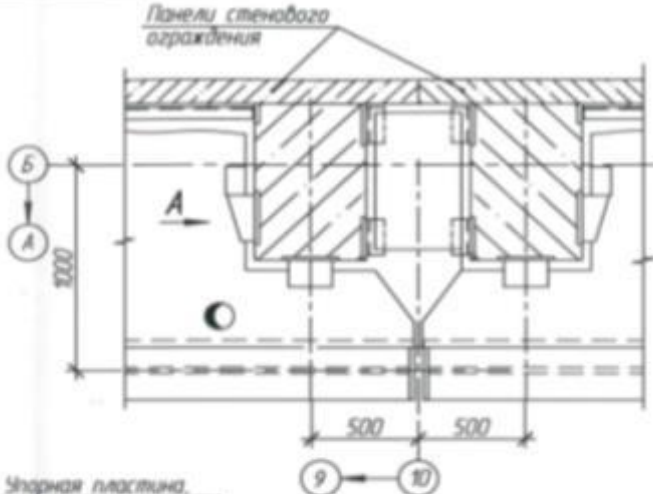
<p>Панели стенового ограждения</p> <p>Упорная пластина, закрепленная к тормозному настилу</p> <p>Вид А</p>	<p>Реконструировать узел по документации, разработанной специализированной организацией.</p>

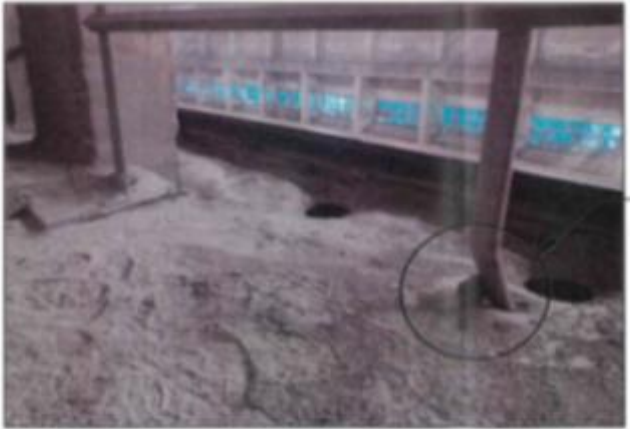
1.40	В	Ряд Б Ось 10(9)	<p>1-1(4)</p>

<p>Отрыв вертикального элемента ограждения от фанеры в узле крепления к тормозному настилу</p>	<p>Обеспечить соответствие конструкции ограждений прохода в узле тормозного настила требованиям "Правил по охране труда при работе на высоте", утвержденных приказом Минтруда России 28.03.2014 г. N 155к.</p>

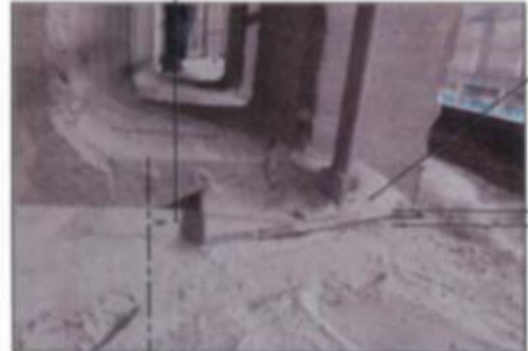
<p>Зазор между упорной пластиной, закрепленной к з.д. колонны, и упорной пластиной, закрепленной к тормозному настилу</p> <p>Зазор</p> <p>Вид А</p>

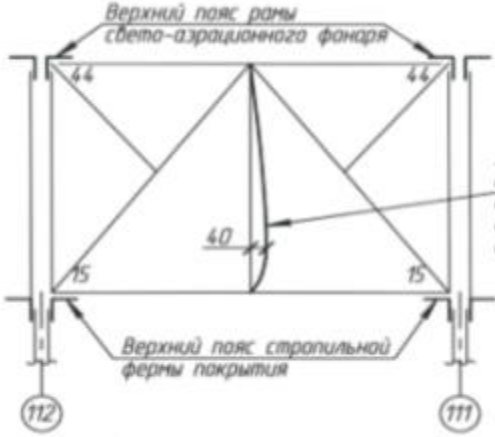
<p>Элемент связей по верхним поясам стропильных ферм покрытия искривлен на 130...150 мм</p>	Заменить деформированный элемент.	<p>1-1 увеличена</p>

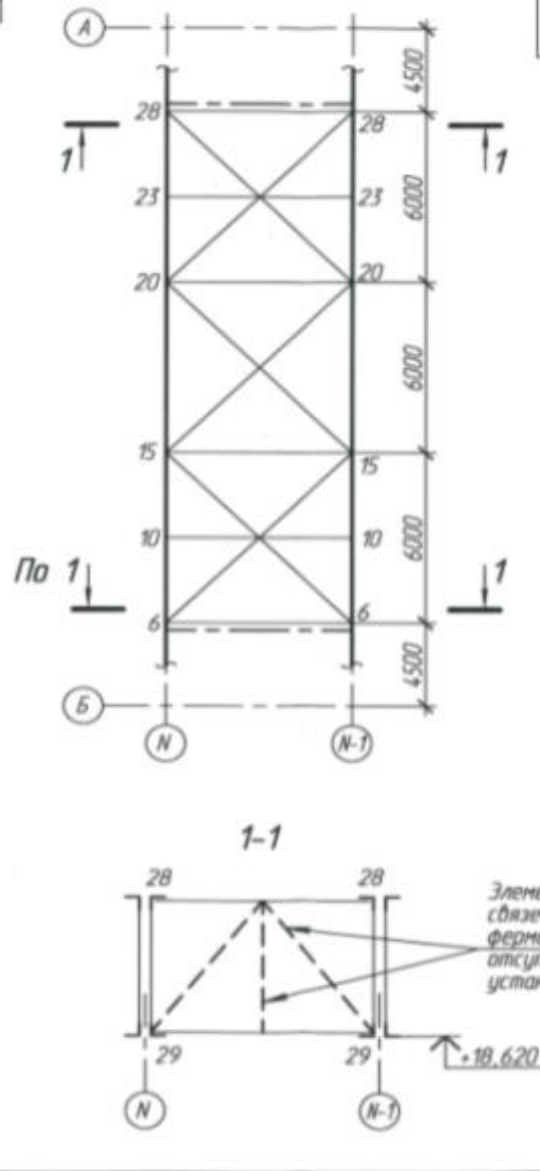
3.36	Б	Ряд А-Б Ось 121-122 124-125	<p style="text-align: center;"><b>2-2(4)</b></p>

<p style="text-align: center;"><b>1-1</b></p> <p>Элементы вертикальных связей по стропильным фермам покрытия отсутствуют - установлена кран-балка</p>	<p>Решение по ремонту</p> <p>Восстановить связи в соседнем блоке покрытия.</p>	3.37		Ряд А-Б Ось 119-120	<p style="text-align: center;"><b>Фрагмент схемы стропильной фермы покрытия</b></p>

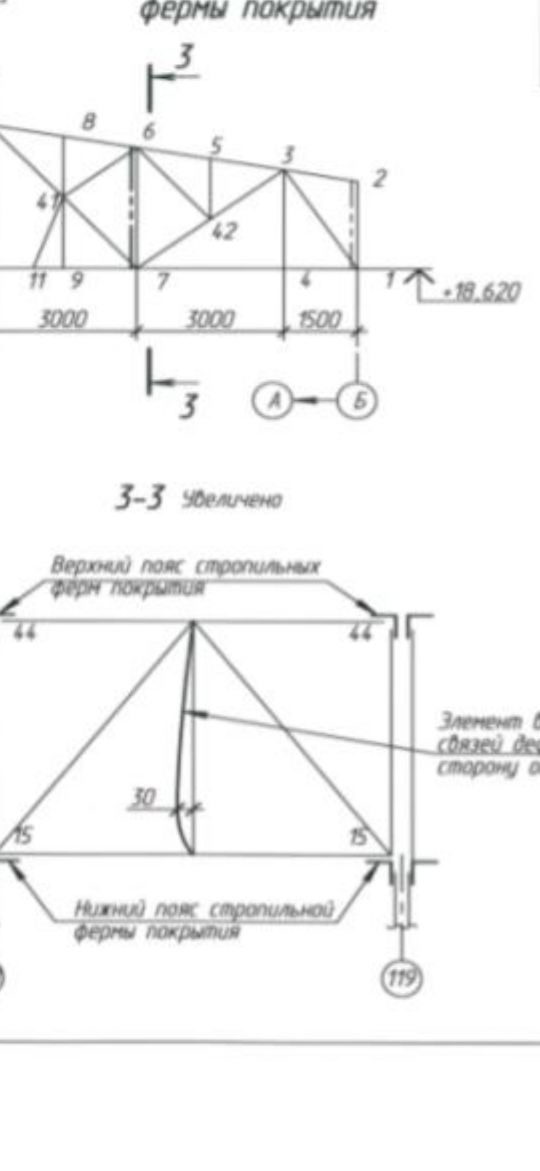
<p style="text-align: center;"><b>3-3 Увеличена</b></p> <p>Верхний пояс стропильных ферм покрытия</p> <p>Нижний пояс стропильной фермы покрытия</p> <p>Элемент вертикальных связей деформирован в сторону оси 120 на 30 мм</p>	<p>Решение по ремонту</p> <p>Оставить, несущая способность деформированного элемента обеспечена. Проверена расчетом.</p>

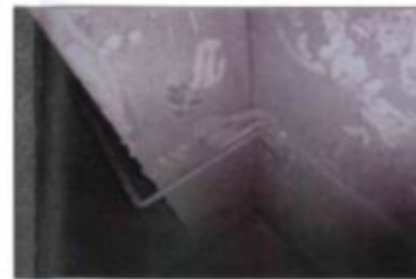
Усиление не работоспособно - отсутствует соединительная пластина и гайка крепления хомута снаружи

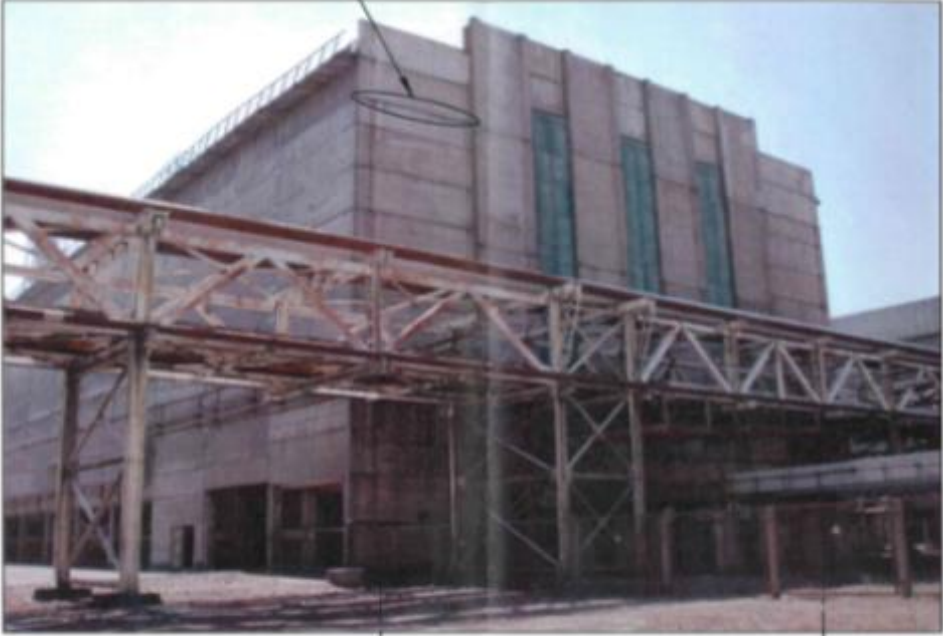
№ дефекта	Категория опасности	Место расположения	Описание и эскиз	Решение по ремонту	№ дефекта	Категория опасности	Место расположения	Описание и эскиз	Решение по ремонту
4.22	Б	Ряд А(Б) Ось 126	<p><b>Фасад по оси 126</b></p> <p>Межпанельный заполнитель разрушается</p>

Восстановить ограждающие свойства стенового ограждения.	4.23	В	Ряд А(Б) Ось 126	<p><b>Фрагмент фасада по оси 126</b></p>

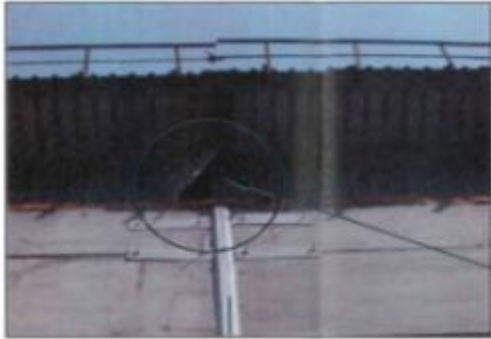
№ Деф	Категория дефекта	Место расположения	Описание и эскиз	Решение по ремонту	№ Деф	Категория дефекта	Место расположения	Описание и эскиз	Решение по ремонту
4.25	В	Ряд Б Ось 10	<b>Вид В(4)</b>

Профиль стенового ограждения отогнут	Восстановить ограждающие свойства стенового ограждения.	4.27	В	Ряд Б Ось 33-34	<b>Вид В(4)</b>

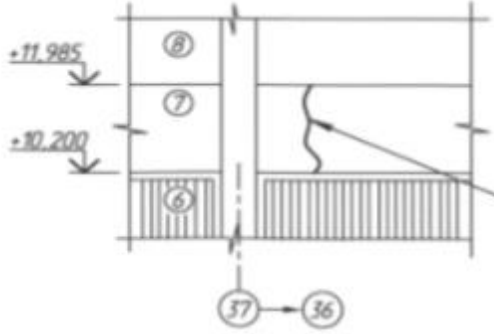
Вертикальная трещина в панели стенового ограждения раскрытием до 0,3 мм	Выполнить ремонт дефектного участка конструкции по пункту 4.1.1 примечаний на листе 4.

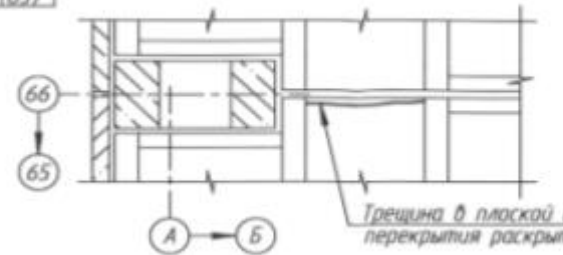
5.16	Б	Ряд А Ось 66(65)	<p>6-6(4)</p>

<p>Трещина в плоской плите перекрытия раскрытием до 3 мм</p>	Выполнить ремонт дефектных участков конструкции по пункту 4.1.1 примечаний на листе 4.	5.18	В	Ряд А Ось 104-105 Ряд Б Ось 77-78	<p>6-6(4)</p> <p>Условно показана только конструкция с дефектом</p>

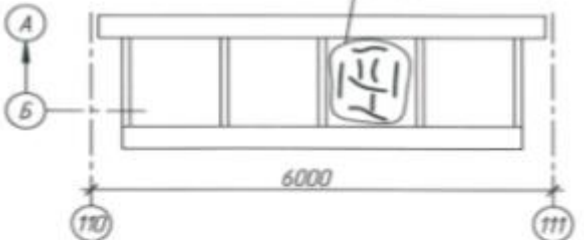
<p>Сетка трещин раскрытием до 0,2 мм</p> <p>6000</p>	Выполнить ремонт дефектного участка конструкции по пункту 4.1.1 примечаний на листе 4.

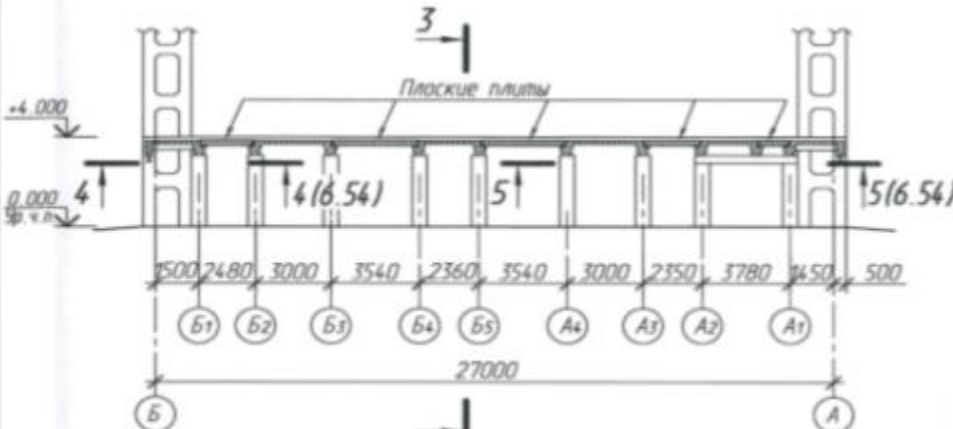
Выполнить ремонт дефектных участков конструкции по пункту 4.1 примечаний на листе 4.	5.22	Б	Ряд Б5(Б4) Ось 64(65)	<p><b>1-1(5)</b> <b>Поперечный разрез корпуса электролиза №7</b> (только для осей 62...65)</p>

Усилить или заменить плиту.
5.21	Б	Ряд А2 Ось 121-122	<p><b>6-6(4)</b> Условно показана только конструкция с дефектами</p>

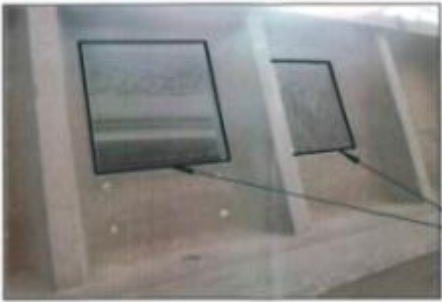
5.31	В	Ряд А Ось 88-89 94-95 115-116 120-121	<p>6-6(4)</p>

<p>Проемы в полке плиты</p>	<p>Обеспечить несущую способность участков полки плиты не менее проектной. Установить ограждение проемов на атн. +4,000 м.</p>	5.34	В	Ряд А Ось 17-18	<p>6-6(4)</p>

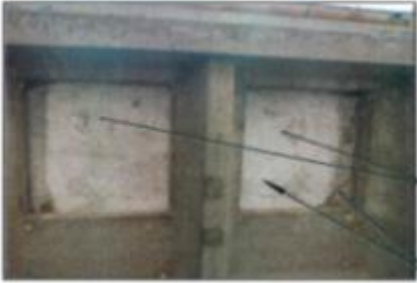
<p>Проемы перекрыты плитой. Надежность не подтверждена</p> <p>Скалы и трещины в плите, перекрывающей проемы</p>	<p>Подтвердить несущую способность плиты перекрытия и надежность участков перекрытия в местах ремонтной плиты - предоставить соответствующую техническую документацию.</p>

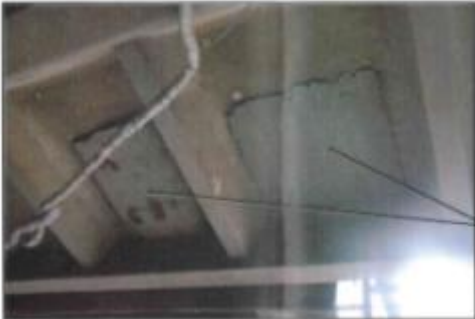
5.32	В	Ряд А Ось 36-37 38-39 40-41 44-42 44-45 47-48 101-102 106-107 Ряд Б Ось 120-121	<p>6-6(4)</p>

<p>Набравший ремонтный бетон. Надежность ремонтных участков плиты не подтверждена</p>	<p>Подтвердить несущую способность плиты перекрытия и надежность участков перекрытия в местах ремонтного бетона - предоставить соответствующую техническую документацию.</p>	5.35	В	Ряд А2(Б) Ось 26-27	<p>6-6(4)</p>

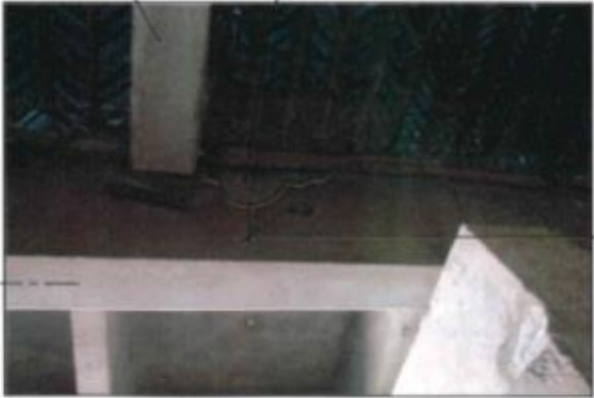
<p>Ригель</p> <p>Скол бетона продольного ребра в месте опирания ригеля, арматура оголена</p>

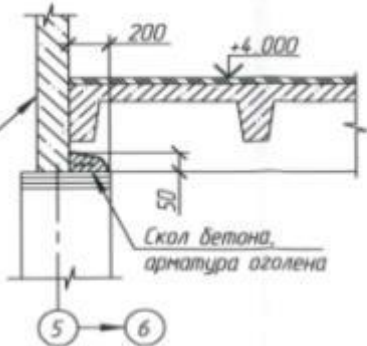
<p>Скоп бетона, арматура оголена</p>	<p>Восстановить защитный слой бетона (см. п. 4.1.2 примечаний на л. 4).</p>

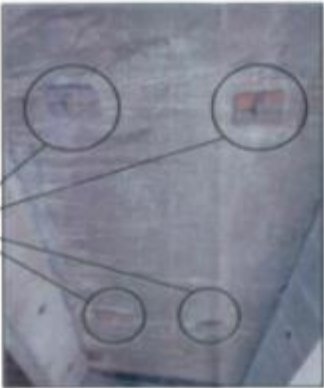
5.36	В	Ряд Б1-Б2 Ось 124-125 Ряд А4-Б5 Ось 124-125	<p>6-6(4)</p>

<p>Сколы вокруг отверстий для строповки плиты</p>	Выполнить ремонт дефектных участков конструкции по пункту 4.1.2 примечаний на листе 4.	5.38	В	Ряд А2(Б1) Ось 32-33 42-43	<p>Ригель 6-6(4)</p>

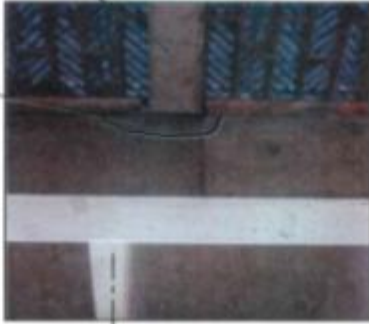
<p>Скол бетона продольного ребра в месте опирания ригеля</p>	Восстановить защитный слой бетона (см. п. 4.1.2 примечаний на листе 4).

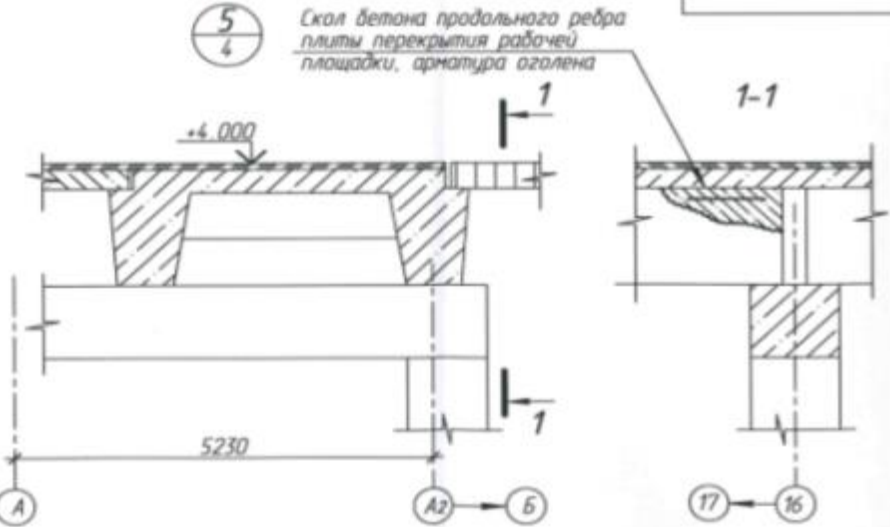
5.37	В	Ряд А2(Б1) Ось 16(17) 31(30)	<p>5/4</p> <p>Скол бетона продольного ребра плиты перекрытия рабочей площадки, арматура оголена</p>

Восстановить защитный слой бетона (см. п. 4.1.2 примечаний на листе 4).	5.39	В	Ряд А1(А2) Ось 43(42)	<p>6-6(4)</p> <p>Условно показана только конструкция с дефектами</p> <p>Скалывающийся участок бетона плоской плиты</p>

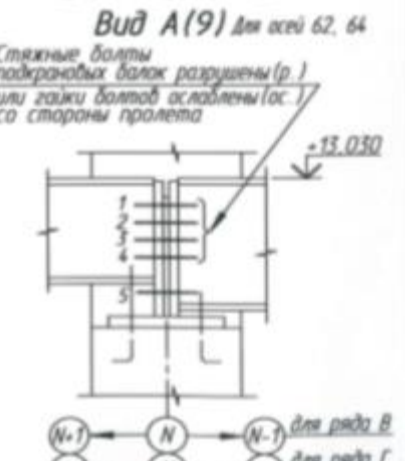
<p><b>Вид А(9) для осей 62, 64</b></p> <p>Стяжные болты подкрановых балок разрушены (р.) или гайки болтов ослаблены (ос.) со стороны пролета</p>

7.1	б	Ряд Г(В)			Ряд Г(В)			Ослабление гаек болтов затянуть, разрушенные болты установить заново
		Ось	№ болта ос.	№ болта р.	Ось	№ болта ос.	№ болта р.

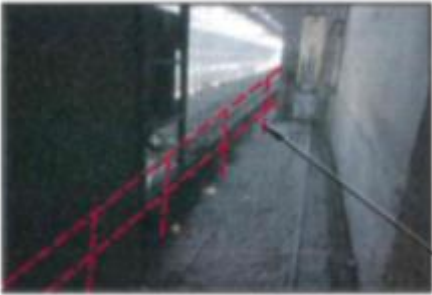
7.7	В	Ряд В Ось 5-6 124-125 121-122 64-65 104-105 Ряд Г Ось 5-6 124-125 121-122 64-65	<p>1-1(9)</p>

<p>Отсутствует ограждение прохода по тормозному настилу</p>	Обеспечить соответствие конструкции ограждений прохода в уровне тормозного настила требованиям "Правил по охране труда при работе на высоте"	7.9	Б	Ряд В Ребро Ось 11-14 15-16 17-18 19-20 21-22 23-24 28-29 27-28 38-39 42-43 43-44 44-45 43-42 48-49 52-53 53-54 54-55 57-58 58-59 60-61 61-62 68-69 72-73 76-77 80-81 75-76 83-84 98-99 101-102 115-114 65-66	<table border="1"> <thead> <tr> <th>Ряд В</th> <th>Ребро</th> <th>Lпр, мм</th> <th>Ряд Г</th> <th>Ребро</th> <th>Lпр, мм</th> </tr> </thead> <tbody> <tr><td>109-110</td><td>δ</td><td>20</td><td>109-110</td><td>δ</td><td>110</td></tr> <tr><td>92-93</td><td>δ</td><td>90</td><td>92-93</td><td>δ</td><td>140</td></tr> <tr><td>73-74</td><td>δ</td><td>40</td><td>73-74</td><td>δ</td><td>40</td></tr> <tr><td>53-54</td><td>δ</td><td>90</td><td>53-54</td><td>δ</td><td>120</td></tr> <tr><td>46-47</td><td>δ</td><td>50</td><td>46-47</td><td>δ</td><td>120</td></tr> <tr><td>54-55</td><td>δ</td><td>50</td><td>54-55</td><td>δ</td><td>100</td></tr> <tr><td>43-44</td><td>δ</td><td>50</td><td>43-44</td><td>δ</td><td>40</td></tr> <tr><td>10</td><td></td><td></td><td></td><td></td><td></td></tr> <tr><td>140</td><td></td><td></td><td></td><td></td><td></td></tr> <tr><td>180</td><td></td><td></td><td></td><td></td><td></td></tr> <tr><td>130</td><td></td><td></td><td></td><td></td><td></td></tr> <tr><td>130</td><td></td><td></td><td></td><td></td><td></td></tr> <tr><td>30</td><td></td><td></td><td></td><td></td><td></td></tr> <tr><td>90</td><td></td><td></td><td></td><td></td><td></td></tr> <tr><td>100</td><td></td><td></td><td></td><td></td><td></td></tr> <tr><td>110</td><td></td><td></td><td></td><td></td><td></td></tr> <tr><td>80</td><td></td><td></td><td></td><td></td><td></td></tr> <tr><td>20</td><td></td><td></td><td></td><td></td><td></td></tr> <tr><td>200</td><td></td><td></td><td></td><td></td><td></td></tr> <tr><td>30</td><td></td><td></td><td></td><td></td><td></td></tr> <tr><td>250</td><td></td><td></td><td></td><td></td><td></td></tr> <tr><td>40</td><td></td><td></td><td></td><td></td><td></td></tr> <tr><td>300</td><td></td><td></td><td></td><td></td><td></td></tr> <tr><td>30</td><td></td><td></td><td></td><td></td><td></td></tr> <tr><td>50</td><td></td><td></td><td></td><td></td><td></td></tr> <tr><td>110</td><td></td><td></td><td></td><td></td><td></td></tr> <tr><td>50</td><td></td><td></td><td></td><td></td><td></td></tr> <tr><td>90</td><td></td><td></td><td></td><td></td><td></td></tr> <tr><td>180</td><td></td><td></td><td></td><td></td><td></td></tr> <tr><td>240</td><td></td><td></td><td></td><td></td><td></td></tr> </tbody> </table>	Ряд В	Ребро	Lпр, мм	Ряд Г	Ребро	Lпр, мм	109-110	δ	20	109-110	δ	110	92-93	δ	90	92-93	δ	140	73-74	δ	40	73-74	δ	40	53-54	δ	90	53-54	δ	120	46-47	δ	50	46-47	δ	120	54-55	δ	50	54-55	δ	100	43-44	δ	50	43-44	δ	40	10						140						180						130						130						30						90						100						110						80						20						200						30						250						40						300						30						50						110						50						90						180						240						<p>Выполнить ремонт по документации, разработанной специализированной организацией.</p>

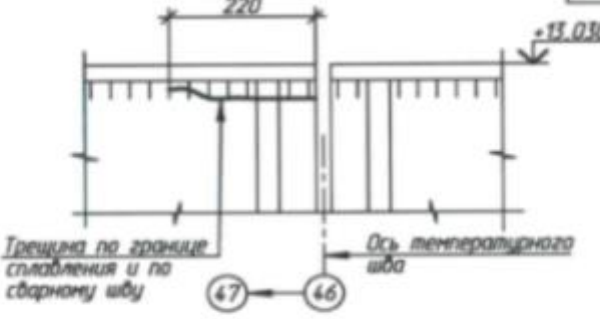
Выполнить ремонт/усиление по документации, разработанной специализированной организацией.	7.18	Б	Ряд В(7) Ось 46(47)	<b>Вид А(9)</b> Подкрановый рельс условно не показан

Выполнить ремонт/усиление по документации, разработанной специализированной организацией.
7.17	Б	Ряд В(7) Ось 38-39	<b>Вид А(9)</b> Подкрановый рельс условно не показан

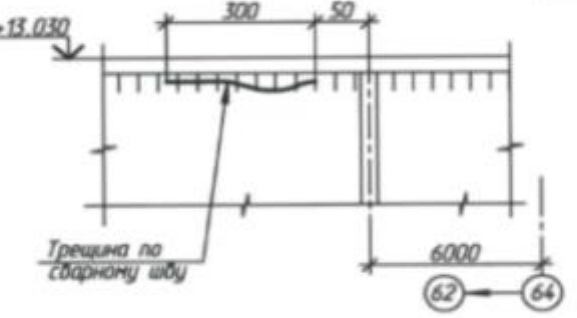
Выполнить ремонт/усиление по документации, разработанной специализированной организацией.	7.19	Б	Ряд В(7) Ось 63-64	<b>Вид А(9)</b> Подкрановый рельс условно не показан

Выполнить ремонт/усиление по документации, разработанной специализированной организацией.

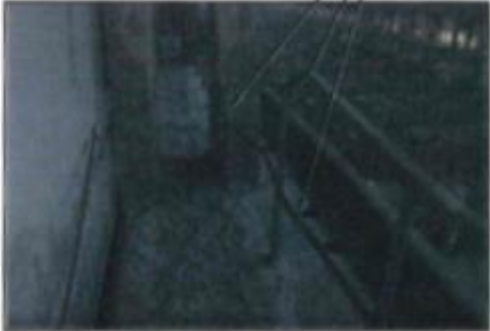
7.24	Б	Ряд Г Ось 62-64	Трещины в стенке подкрановой балки.  <b>Вид А(9)</b> +13.030 250 Трещина Трещина 65 6000 62 64	Выполнить ремонт по документации, разработанной специализированной организацией	7.26	В	Ряд Г Ось В6-В7	<b>Вид А(9)</b> Деформации элементов ограждения по тормозному настилу, местами крепление элементов разрушено

Обеспечить соответствие конструкции ограждения прохода в уровне тормозного настила требованиям "Правил по охране труда при работе на высоте"

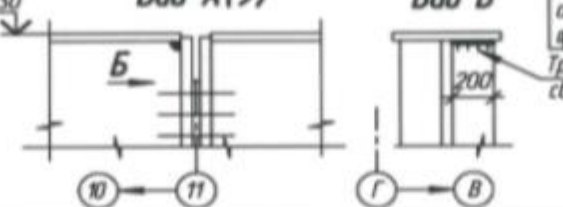
7.27	Б	Ряд Г Ось 11(80) +13,030	Трещина в сварном шве крепления вертикального опорного ребра к верхнему поясу подкрановой балки. <b>Вид А(9)</b> <b>Вид Б</b>

Выполнить ремонт/устройство по документации, разработанной специализированной организацией. Трещина в сварном шве	7.29	Б	Ряд В Ось 52(53) 65(64) 8(7) 18(17) Ряд Г Ось 62(68) 90(89) 119(118)	<b>1-1(9)</b> Вырез в листе тарнажного настила. Отсутствует оформление.

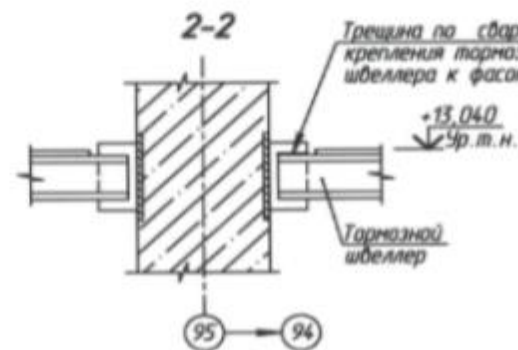
Выполнить ремонт/устройство по документации, разработанной специализированной организацией.
			<b>2-2</b> Трещина по сварному шву крепления тарнажного швеллера к фасонке +13,040 Ср. т. н. Тарнажный швеллер

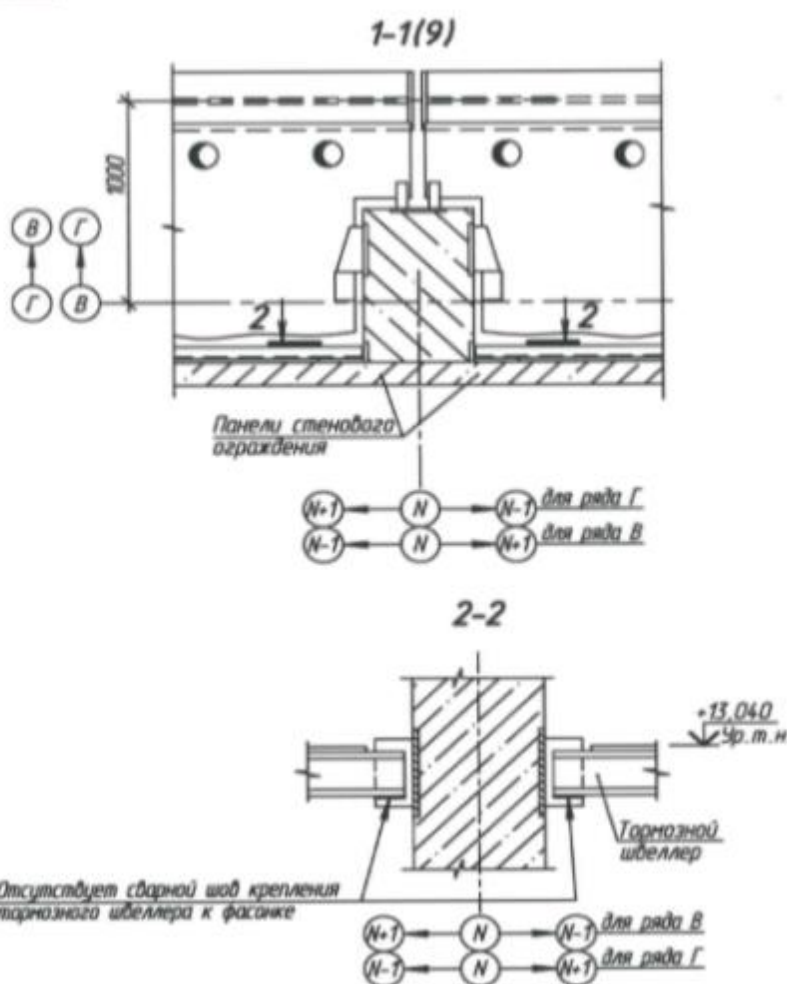
<p>1-1(9)</p> <p>Панели стенового ограждения</p> <p>2-2</p> <p>Тормозной шибеллер</p> <p>Отсутствует сварной шов крепления тормозного шибеллера к фасонке</p> <p>Н-1 для ряда Г</p> <p>Н-1 для ряда В</p>	Выполнить сварные швы	7.36	Б	Ряд В	Лтр, мм

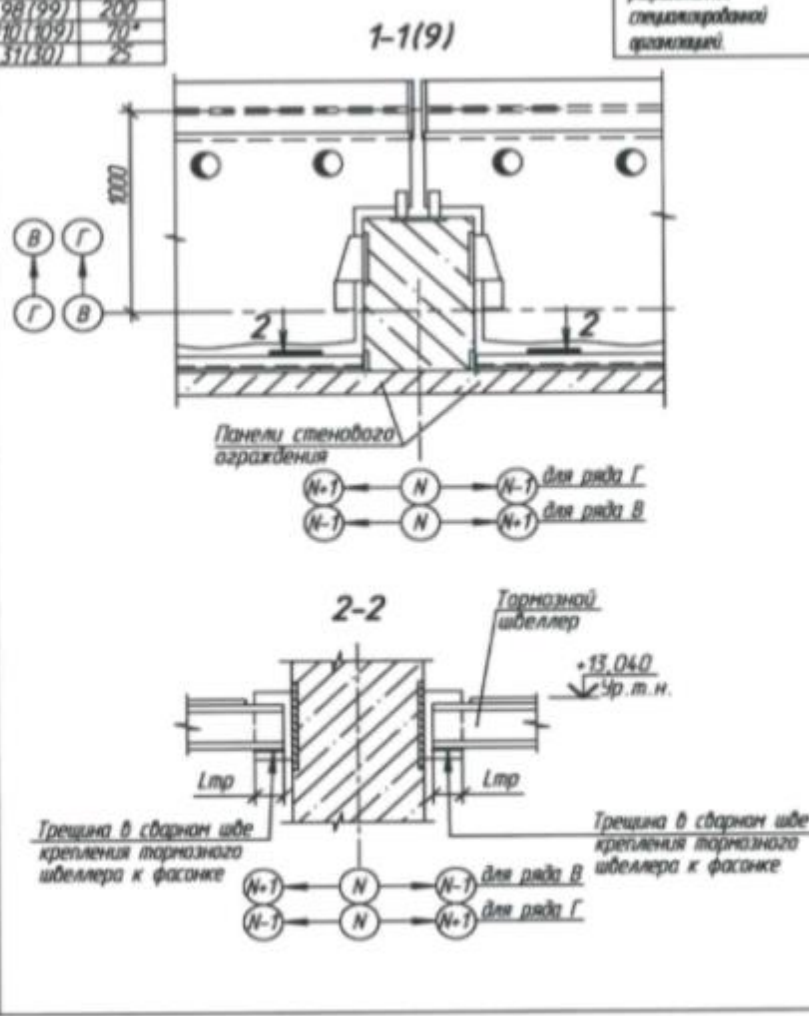
<p>1-1(9)</p> <p>Панели стенового ограждения</p> <p>2-2</p> <p>Тормозной шибеллер</p> <p>Трещина в сварном шве крепления тормозного шибеллера к фасонке</p> <p>Н-1 для ряда Г</p> <p>Н-1 для ряда В</p>	Выполнить ремонт/усиление по документации, разработаны специализированные организации.
		Ось	Ось					83(84)	200		
		38(39)	121(122)					88(99)	200		
		123(124)						110(109)	70*		
								117(107)	25

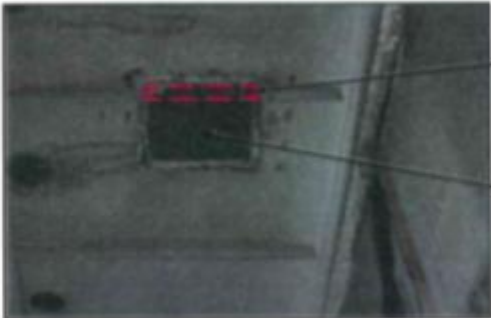
№ деф.	Классификация	Место дефекта	Описание и эскиз	Решение по ремонту	№ деф.	Классификация	Место дефекта	Описание и эскиз	Решение по ремонту		
7.37	Б	Ряд Г Ось 5(6) 61(60) 64-65	Ряд В Ось 110(109)	<p><b>Вид И(9)</b></p>

<p>Вырезано ребро тормозного настила (только для оси 110(109))</p> <p>Вырез в тормозном настиле усилен стальным листом, крепление листа усиления выполнено прерывистыми сварными швами.</p>	<p>Выполнить ремонт/усиление по документации, разработанной специализированной организацией.</p>			<p><b>2-2</b></p>

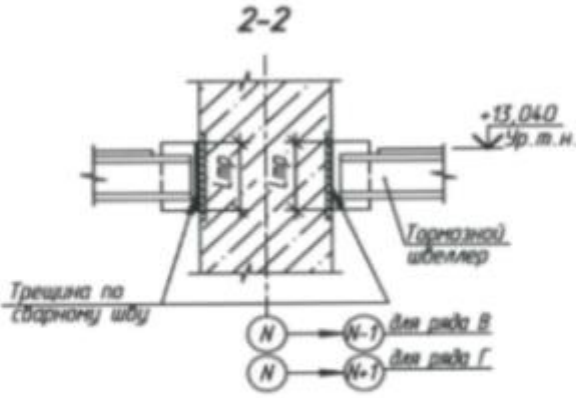
<p>Трещина по сварному шву</p> <p>Горючий швеллер</p> <p>+13,040 Ур. т. н.</p> <p>○N → ○N-1 для ряда В ○N → ○N-1 для ряда Г</p>	<p>Выполнить ремонт/усиление по документации, разработанной специализированной организацией.</p>

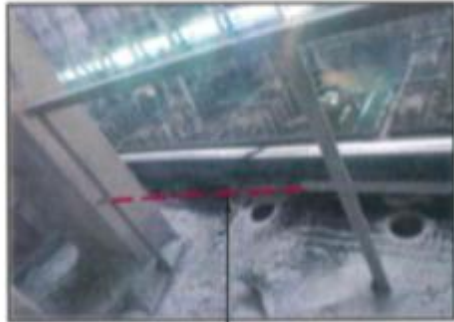
<p>Отсутствует средний горизонтальный элемент ограждения по тормозному настилу</p>	Обеспечить соответствие конструкции ограждений прохода в уровне тормозного настила требованиям "Правил по охране труда при работе на высоте"

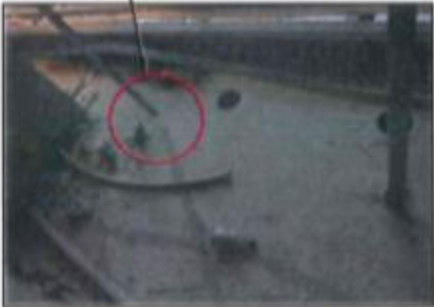
7.45	В	Ряд В Оси 125-126	<p>1-1(9)</p> <p>Отрыв вертикальных элементов ограждения от фасонки в узле крепления к тормозному настилу</p>

Обеспечить соответствие конструкции ограждений прохода в уровне тормозного настила требованиям "Правил по охране труда при работе на высоте"	7.47	В	Ряд В, Г Оси 1-126	<p>1-1(9)</p>

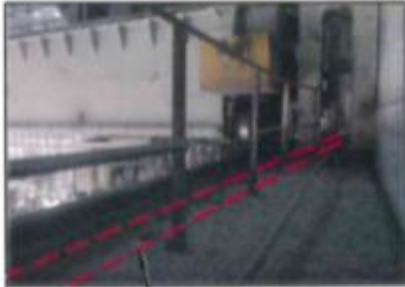
<p>Отсутствует нижний горизонтальный элемент ограждения по тормозному настилу кроме осей 105-107 ряда Г</p>	Обеспечить соответствие конструкции ограждений прохода в уровне тормозного настила требованиям "Правил по охране труда при работе на высоте"

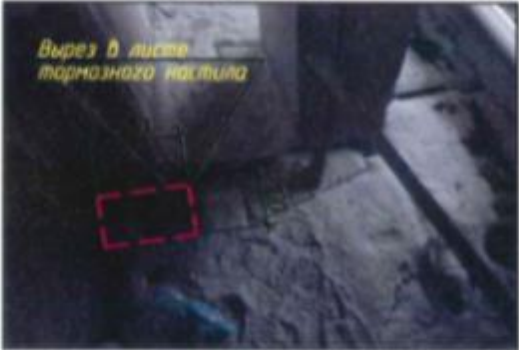
7.49	Б	Ряд В Ось 51(52)	<p>1-1(9)</p>

<p>Вырез в листе тормозного настила</p>	Выполнить ремонт/усиление по документации, разработанной специализированной организацией.	7.52	Б	Ряд В Ось 65(64)	<p>Вид А(9)</p> <p>Подкрановый рельс условно не показан</p>

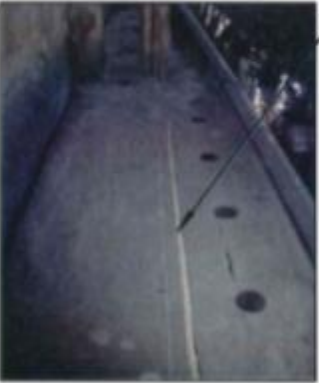
7.50	В	Ряд Г Ось 60-61 64-65 121-122 124-125	<p>В местах ограждения натянут стальной трос (местами оборван)</p> <p>1-1(9)</p>

Обеспечить соответствие конструкции ограждения прохода в уровне тормозного настила требованиям "Правил по охране труда при работе на высоте"

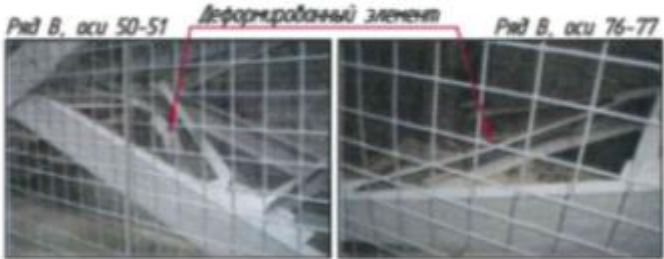
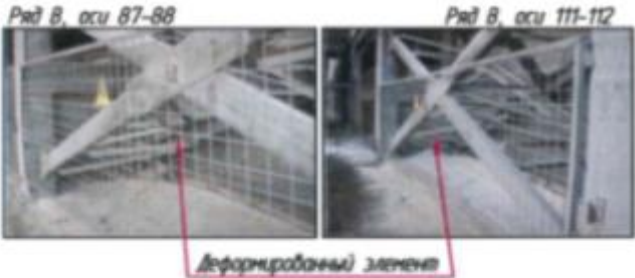
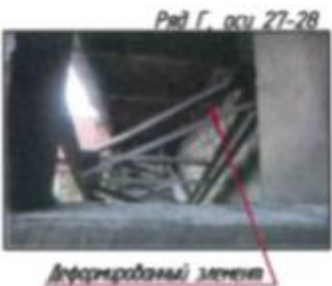
№ деф	Диагностический признак	Место дефекта	Описание и эскиз	Решение по ремонту
8.3	В	Ряд В, ось 50-51 Ряд В, ось 76-77 Ряд В, ось 87-88 Ряд В, ось 111-112	Деформированы элементы вертикальных связей по колоннам каркаса ниже атн. 4,000 м.

Оставить. Несущая способность деформированных элементов вертикальных связей обеспечена.
8.4	В	Для всех осей	<b>Фрагмент колонны каркаса (9)</b>

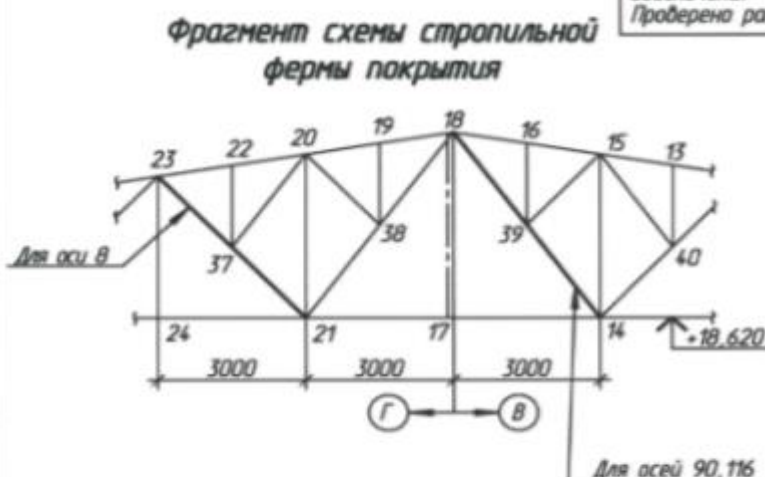
№ деф	Детали	Место расположения	Описание и эскиз	Решение по ремонту	№ деф	Детали	Место расположения	Описание и эскиз	Решение по ремонту
9.1	В	Ряд В-Г Ось 116 (117) 90 (91) В (9)	Искривление элемента из плоскости на величину 40...60 мм.  <b>Фрагмент схемы стропильной фермы покрытия</b>

Оставить. Несущая способность деформированных элементов обеспечена. Проверено расчетом.	9.3	В	Ряд В Ось 33 (34) 37 (38) 29 (30)	<b>Фрагмент схемы стропильной фермы покрытия</b> Искривление элемента из плоскости на величину 10...15 мм в сторону оси 32 (для оси 33) Искривление элемента из плоскости на величину до 30 мм (для оси 29)

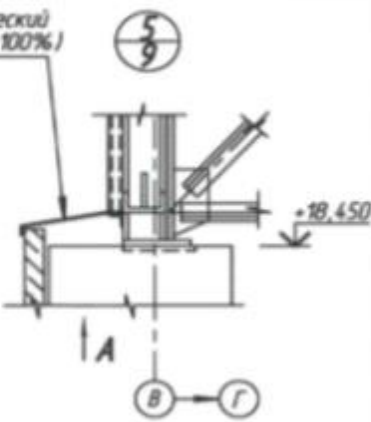
9.25	В	Ряд В Ось 1-126	<p>Разрушен металлический лист (коррозия до 100%)</p> <p><b>Вид А</b></p>

Выполнить ремонт	9.27	В	Ряд В-Г Ось 61(60)	<p><b>Фрагмент схемы стропильной фермы покрытия</b></p> <p>Искривление элемента из плоскости в сторону оси 60 на величину 30...40 мм</p>

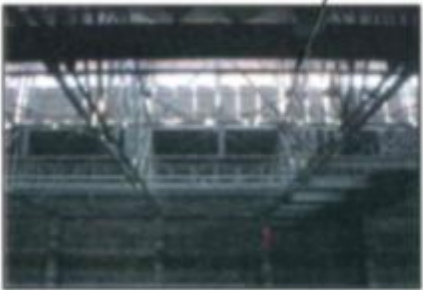
9.26	В	Ряды В-Г Ось 18-19	<p>Искривление элемента связи по нижним поясам стропильных ферм вверх на величину 40 мм</p>

Оставить. Несущая способность деформированного элемента обеспечена. Проверено расчетом.	9.28	В	Ряд В-Г Ось 101(102)	<p><b>Фрагмент схемы стропильной фермы покрытия</b></p> <p>Искривление элемента из плоскости на величину 30 мм</p>

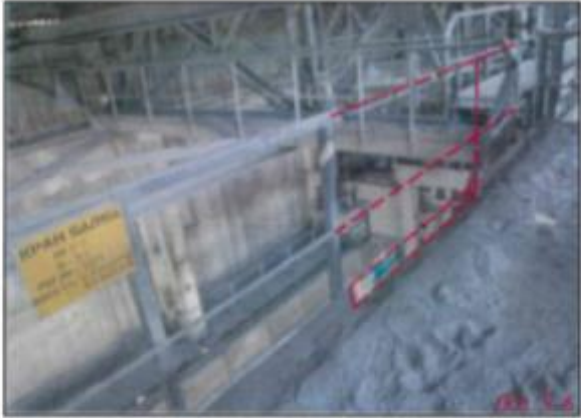
№ деф	Авария	Место расположения	Описание и эскиз	Решение по ремонту	№ деф	Авария	Место расположения	Описание и эскиз	Решение по ремонту
9.37	В	Ряды В-Г Оси 5-6 64-65	Отсутствует ограждение и отбортовка площадки обслуживания кран-балки.

Обеспечить соответствие конструкции ограждений прохода в уровне тормозного настила требованиям "Правил по охране труда при работе на высоте"	9.38	В	Ряды В-Г Оси 25-26	2-2(9)

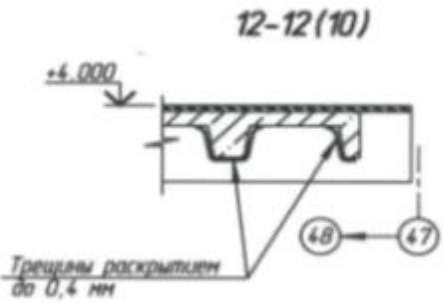
11.11	В	Ряд Г/Г Ось 47-48	<p><b>12-12(10)</b></p>

<p>Трещины раскрытием до 0,4 мм</p>	Выполнить ремонт дефектных участков конструкции (см. п. 4.1.1 примечаний на листе 9)	11.15	Б	Ряд Г/Г/Г Ось 47-48	<p><b>13-13(10)</b></p>

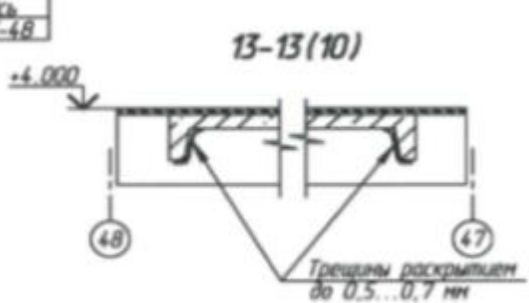
<p>Трещины раскрытием до 0,5...0,7 мм</p>	Выполнить ремонт дефектных участков конструкции (см. п. 4.1.1 примечаний на листе 9)

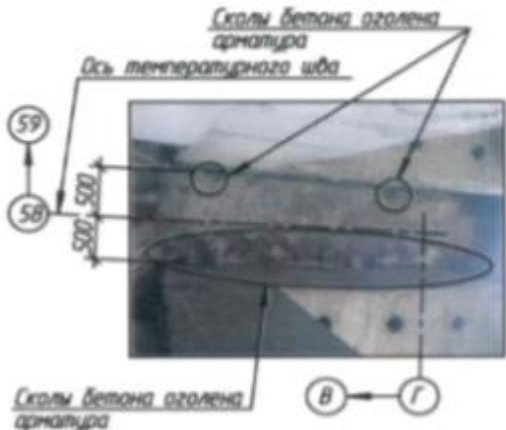
<p>Слои бетона оголена арматура</p> <p>Ось температурного шва</p> <p>Слои бетона оголена арматура</p>	Выполнить ремонт дефектных участков конструкции (см. п. 4.1.2 примечаний на листе 9)

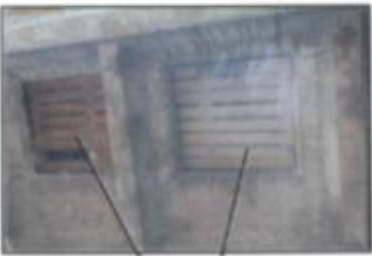
11.19	В	Ряд I Ось	<p>6-6(9) Вариант I</p>

<p>Проём в полке плиты перекрыт деревянным настилом</p> <p>6-6(9) Вариант II</p>

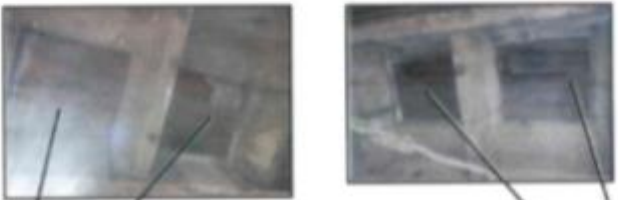
<p>Проёмы в полке плиты перекрыты деревянными элементами несъёмной опалубки. Надёжность ремонтных участков плиты не подтверждена. (Местами наблюдаются элементы ремонтного бетона, несъёмной опалубки.)</p>	<p>Вариант I/Подвердить несущую способность участка полки плиты (не менее проектной). Подвердить надёжность деревянного настила. Установить ограждение проёмов на отп. +4,000 м. Вариант II/Подвердить надёжность набивки элементов, подвердить несущую способность участка полки плиты (не менее проектной)-предоставить соответствующую техническую документацию. Установить ограждение проёмов на отп. +4,000 м.</p>	11.20	В	Ряд I-I-I-2 Ось 124-125	<p>2-2(10)</p>

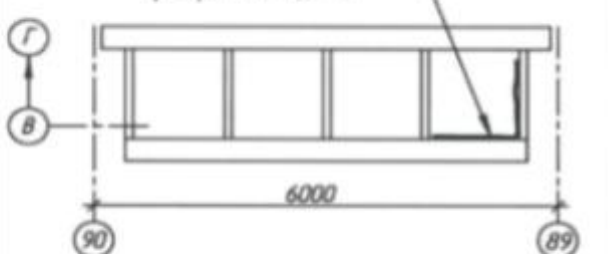
<p>Трещины в полке плиты раскрытием 0,3 мм</p>	Выполнить ремонт дефектного участка конструкции (см. п. 4.1.1 примечаний на листе 9)	П.29	В	Ряд В, 81 Ось 62(63) 64(63) 64(65) 65(64)	<p><b>3-3(10)</b></p>

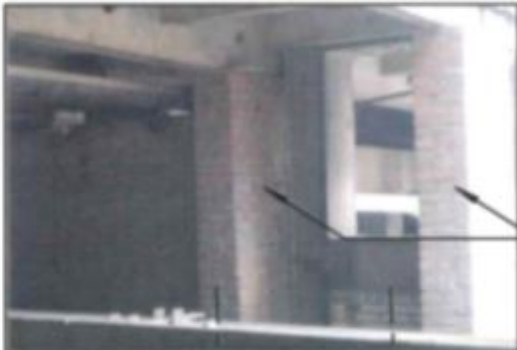
<p>Установлены дополнительные кирпичные ряды</p>	Оставить.

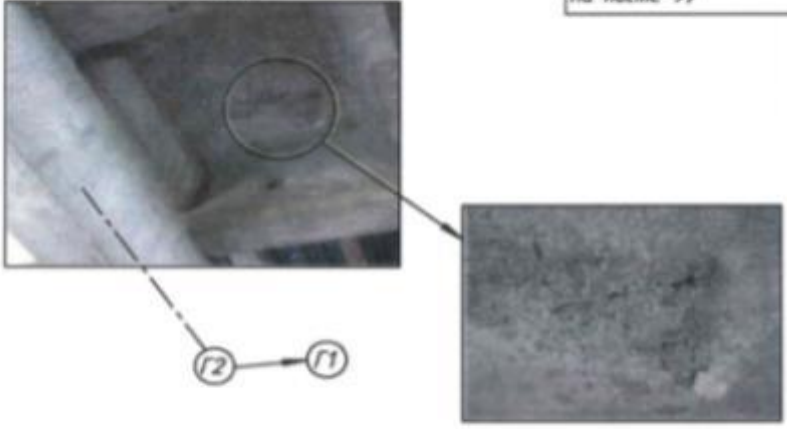
№ дефекта	Адрес объекта	Место расположения	Описание и эскиз	Решение по ремонту	№ дефекта	Адрес объекта	Место расположения	Описание и эскиз	Решение по ремонту
п.30	В	Ряд Г (Г1) Ось 40(59)	<p>Непробетонированный участок полки плиты рабочей площадки, оголена арматура.</p> <p><b>6-6(9)</b></p>

<p>Выполнить ремонт дефектного участка (см. п. 4.1.2 примечаний на листе 9)</p>	п.32	В	Ряд Г Ось 94-95 7-8 24-25 25-26 60-61	<p><b>6-6(9)</b></p>

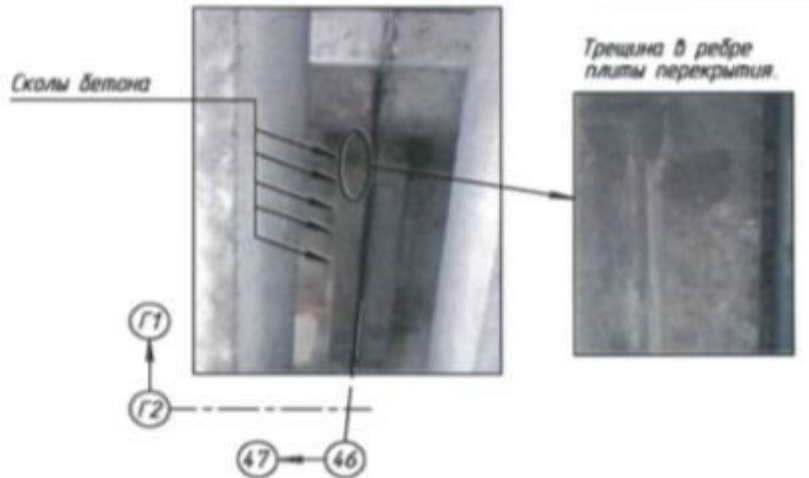
<p>Сколы бетона</p> <p>Трещина в ребре плиты перекрытия.</p>	<p>Выполнить ремонт дефектных участков (см. п. 4.1.1 и 4.1.2 примечаний на листе 9)</p>	п.33	В	Ряд Г (Г2) Ось 92(93)	<p><b>6-6(9)</b></p> <p>Сколы бетона, оголена арматура</p>

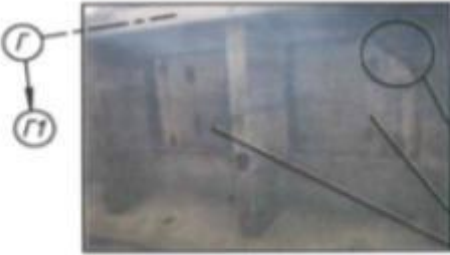
п.34	В	Ряд Г-Г1 Ось 19-20	<p><b>6-6(9)</b></p>

<p>Скол в плите, перекрывающей проем</p> <p>Проемы перекрыты плитой. Надежность не подтверждена</p>	<p>Подтвердить несущую способность плиты перекрытия - предоставить соответствующую техническую документацию. Выполнить ремонт дефектного участка со сколом (см. п. 4.1.2 примечаний на листе 9).</p>

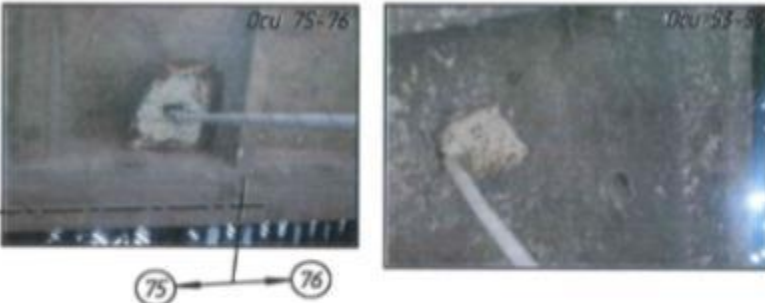
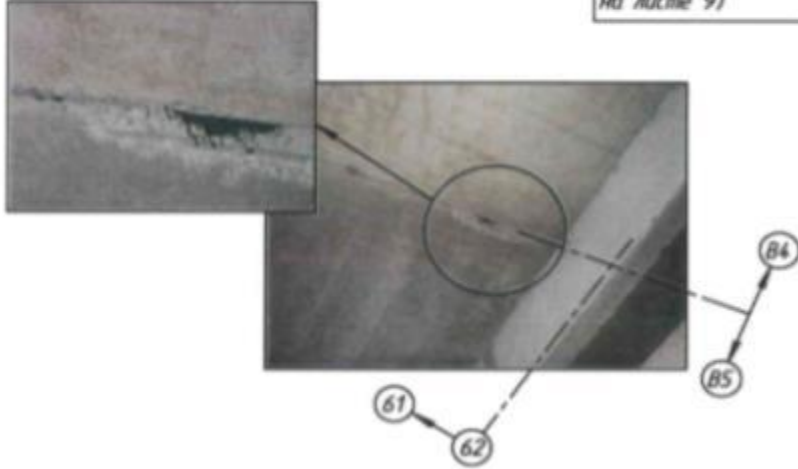
11.35	В	Ряд В-В7 Оси 75-76 53-54	Скол бетона, оголена и обрезана арматура в полке плиты перекрытия рабочей площадки.	Выполнить ремонт дефектных участков (см. п. 4.1.2 примечаний на листе 9)	11.37	В	Ряд В5-В4 Оси 62(61)	Скол бетона, оголена арматура в полке плиты перекрытия рабочей площадки.	Выполнить ремонт дефектного участка (см. п. 4.1.2 примечаний на листе 9)
<p>6-6(9)</p>

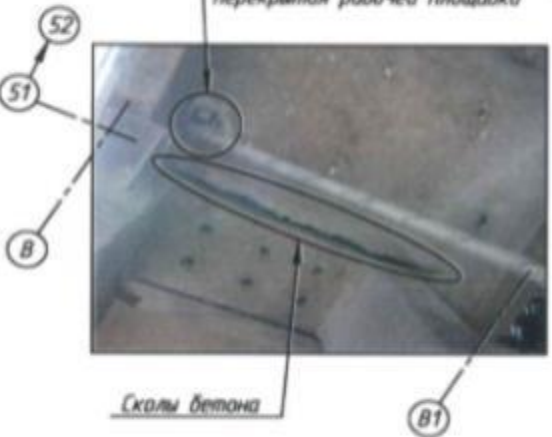
11.36	В	Ряд В1-В Оси 51(52)	Скол бетона, оголена и обрезана арматура в полке плиты перекрытия рабочей площадки	Выполнить ремонт дефектных участков (см. п. 4.1.2 примечаний на листе 9)	11.38	В	Ряд В(6) Оси 10-11	Скол бетона, оголена арматура на длине 180мм в ребре плиты перекрытия рабочей площадки	Выполнить ремонт дефектных участков (см. п. 4.1.2 примечаний на листе 9)
<p>6-6(9)</p>

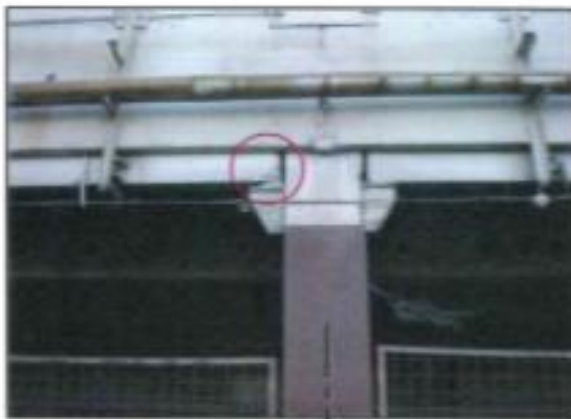
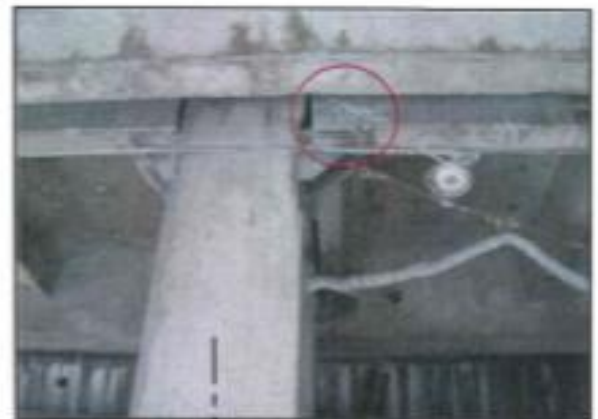
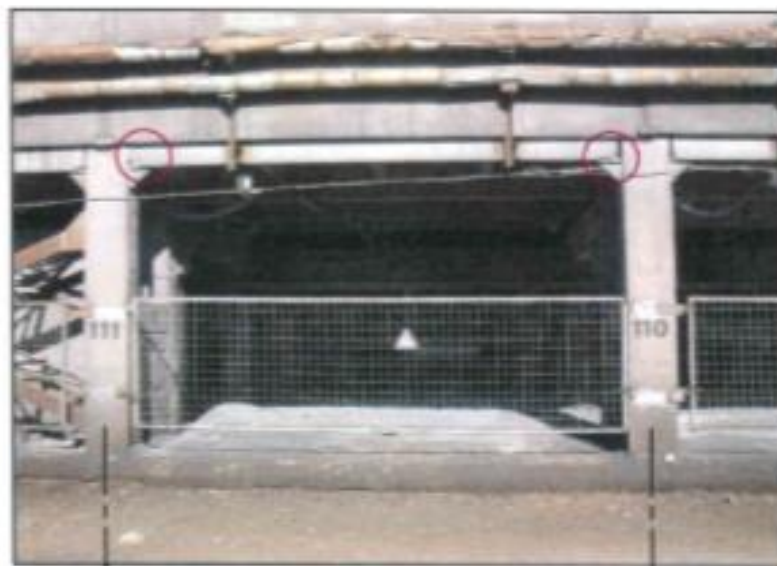
Вид Д(9)

№ деф.	Категория опасности	Место расположения	Описание и эскиз		Решение по ремонту	
11.39	В	Ряд Г	L, мм	Скол бетона, оголена арматура на длине L, мм в ребре плиты перекрытия рабочей площадки.	Выполнить ремонт дефектных участков (см. п. 4.1.2 примечаний на листе 9)	
		Оси				
		111(110)				30
		110(111)				20
		96(95)				50
29(30)	50

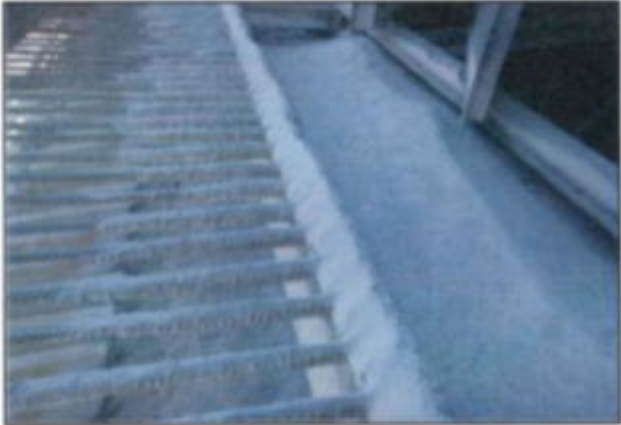
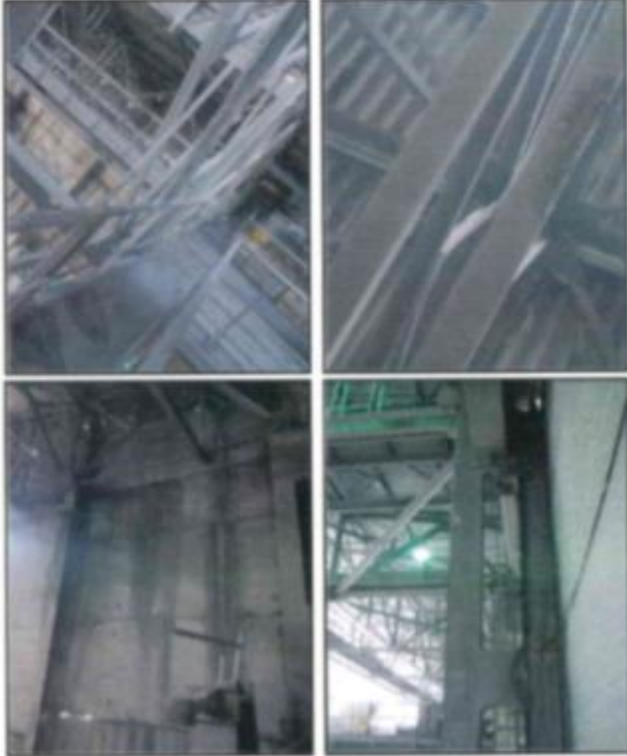
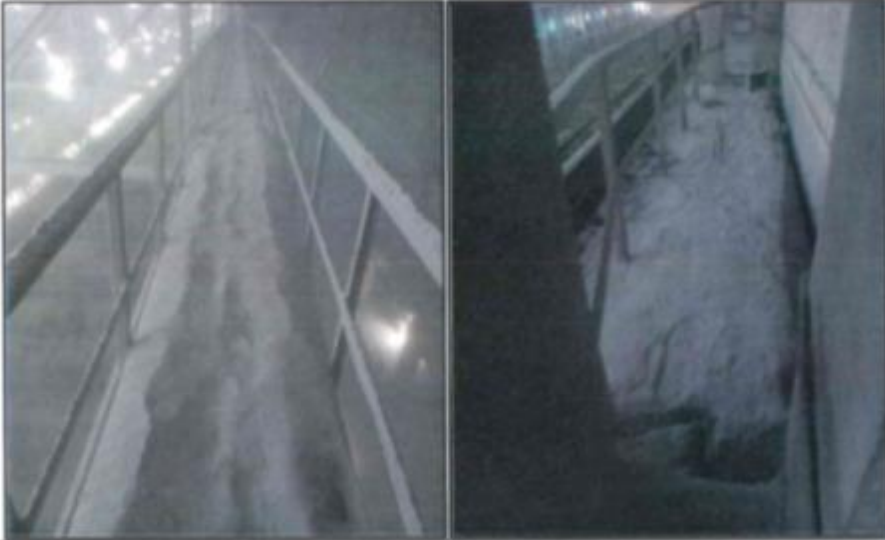
№ дефекта	Категория дефекта	Описание и эскиз	Решение по ремонту	№ дефекта	Категория дефекта	Описание и эскиз	Решение по ремонту
<b>12. Прочие дефекты</b>							
12.1	в	Скопление глизна до 350 мм. на тарном настиле, площадках и трапах в уроне покрытия.	Очистить (непроектная нагрузка). Не допускать скопление глизна высотой более 100 мм.	12.2	в	Потеки, следы замачивания атмосферной влагой стропильных ферм покрытия, колонн каркаса, стоек факверка, панелей стенового ограждения, тарного настила.	Выполнить мероприятия, предотвращающие замачивание строительных конструкций.
