## ПОЯСНИТЕЛЬНАЯ ЗАПИСКА

выпускной квалификационной работы:

Обследование и оценка технического состояния строительных конструкций корпусов электролиза №7 и №8 АО «Русал Саяногорск» с разработкой документации на усиление

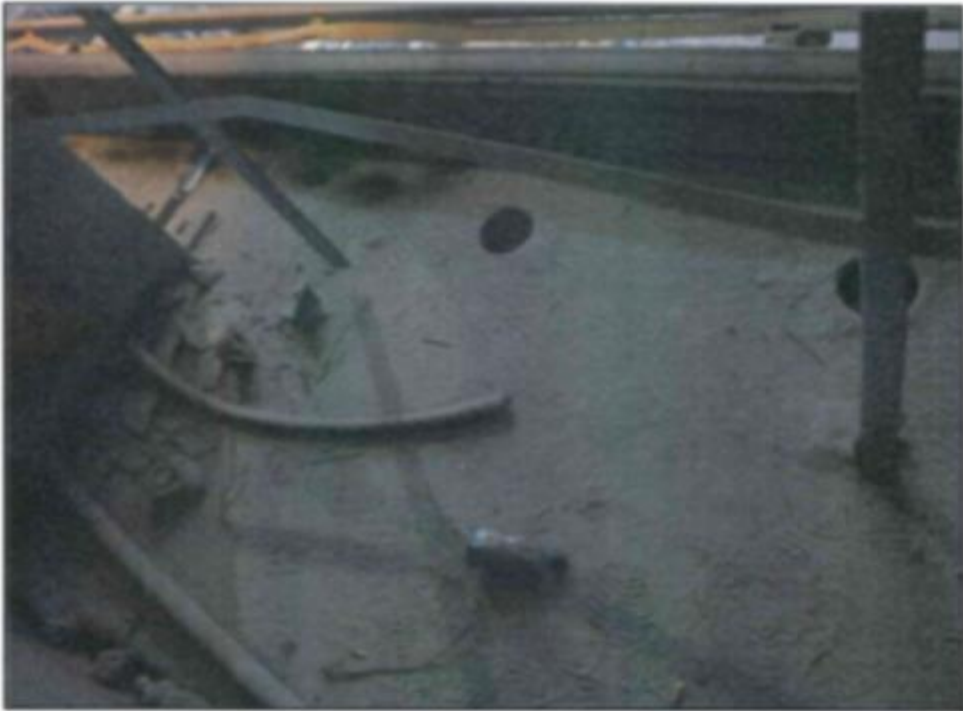
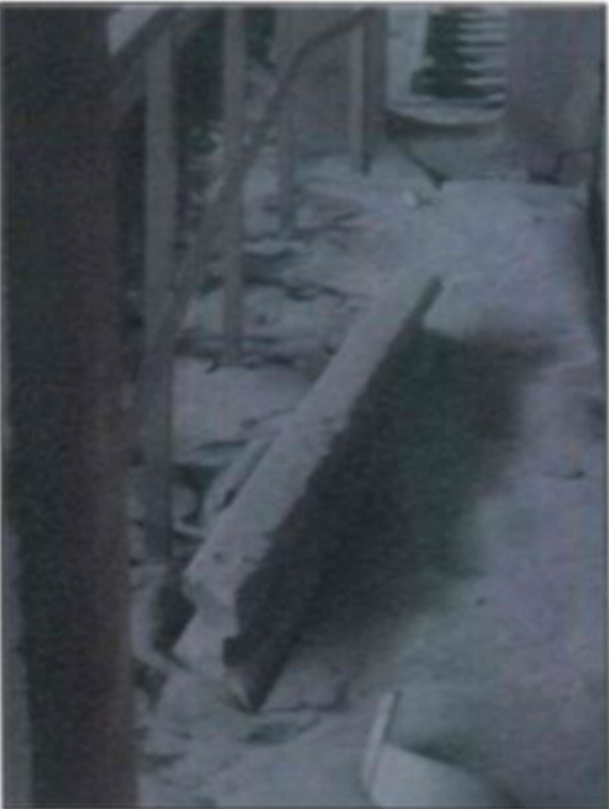
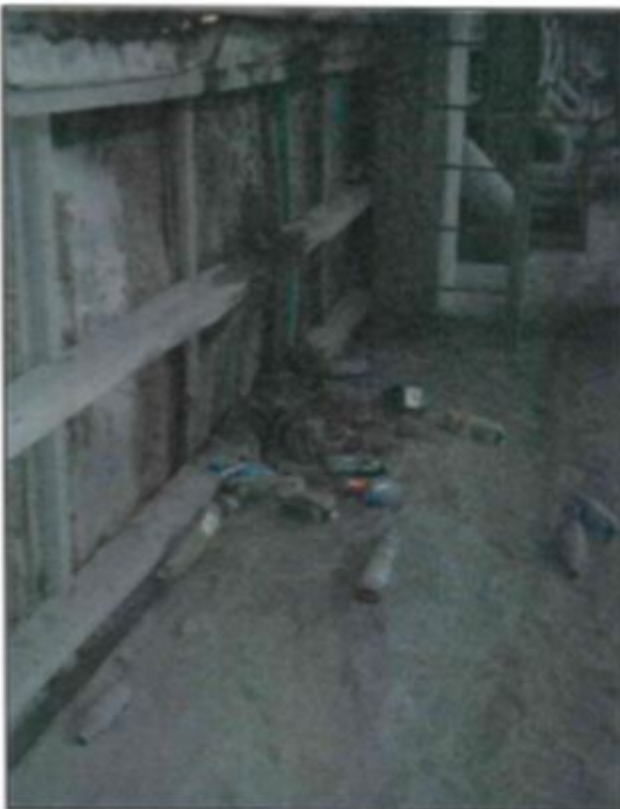
№ деф	Категория опасности	Описание и эскиз	Решение по ремонту
12.3	В	Скопление посторонних предметов на тормозном настиле, проходной площадке.	Удалить посторонние предметы.
