ВЫПУСКНАЯ КВАЛИФИКАЦИОННАЯ РАБОТА

Реставрация фрагмента масляной росписи церкви Богоявления
на Гутуевском острове. Композиция «Благовещение».

(ул. Двинская д.2, Гутуевский остров, г. Санкт-Петербург)
придел Св. Николая Чудотворца, северная стена.
художник А.С. Славцев.
Штукатурка, масло, кон. XIX в.

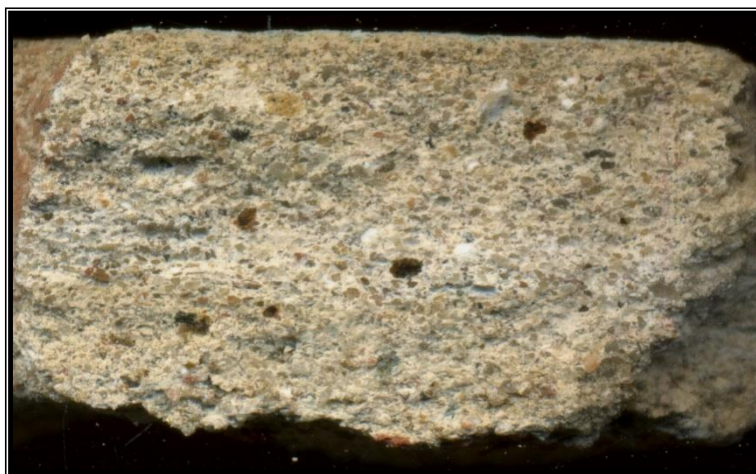
Наполнитель – кварц-полевошпатовый с небольшой примесью темноцветных минералов. Зерна наполнителя плохо и средне окатанные хорошо сортированные. Размер зерен варьирует от 0,05 до 0,8 мм. Основная размерная фракция 0,1 - 0,3 мм. Зерна наполнителя крупнее 0,4 мм встречаются в виде единичных включений. В виде единичных включений отмечается крошка древесного угля размером 0,05 – 0,15 мм. Общее содержание наполнителя порядка 75 об. %.

На лицевой поверхности данного раствора отмечается слой тонкой обмазки (затирки) толщиной в образце до 1,5 мм, имеющий аналогичный состава с подстилающим раствором и отличающийся от последнего по более тонкой основной размерной фракции наполнителя. Основная размерная фракция наполнителя в этом растворе составляет порядка 0,1 – 0,15 мм.

Общий вид раствора образца № 1. Ширина поля зрения фото 17 мм.

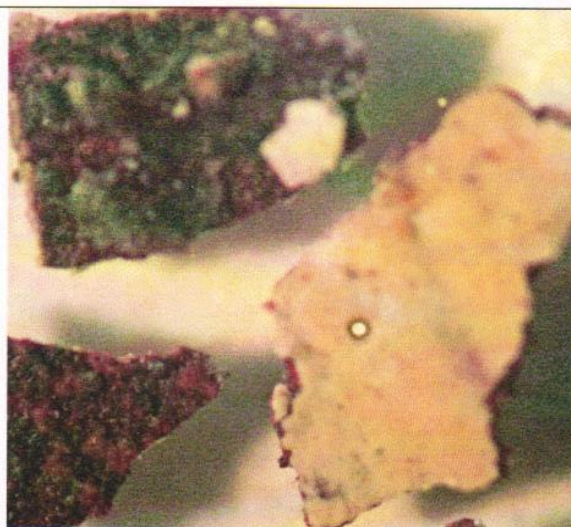
1. Образец с левого предела. Стратиграфия образца.

1. Объемный слой гипсово-меловой штукатурки.
2. Тонкий слой кремового цвета – шпатлевка. Свинцовые белила. Связующее-воско-клеевое.
3. Тонкий слой белого цвета.
4. Тонкий слой кремового цвета.
5. Красочный слой зеленого и терракотового цвета. Зеленый – малахит – масляно-восковая темпера лежит поверх красного слоя. Красно-коричневый - охра-масло.

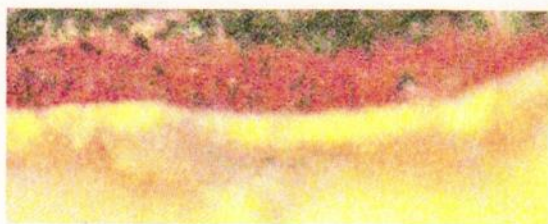
2. Образец с предела настила.

3. Поверхностное покрытие – воск.
2. Красно-коричневый красочный слой - киноварь или красный кадмий. Связующее воско-масляное.
1. Белый слой – свинцовые белила, Связующее воско-масляное.

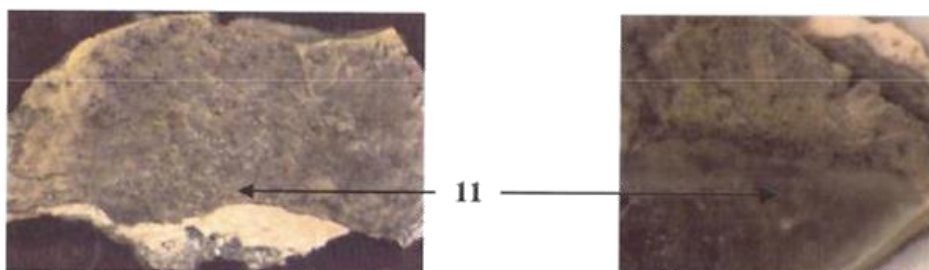
1. Штукатурка (или накрывка?) (известково-песчаный раствор с добавлением гипса)
2. Проклейка (животный клей; поражён мицелием)
3. Слой белого цвета, выравнивающий (мел и гипс; связующее – животный клей)
4. Проклейка (животный клей; поражён мицелием)
5. Грунт белого цвета под роспись, тонкий (свинцовые белила, мел; связующее – масло)
6. Проклейка (животный клей; поражён мицелием)
7. Красочный слой телесного цвета (связующее – масло)
8. Красочный слой светло-жёлтого цвета (без чёткой границы между 7-8 слоями, т.е. нанесены в одно время) (связующее – масло)
9. Красочный слой белого цвета, утолщённый (связующее – модифицированное масло)
10. Красочный слой желтоватого цвета, утолщённый (без чёткой границы между 9-10 слоями, т.е. нанесены в одно время) (связующее – модифицированное масло)
11. Воско-смоляное покрытие, лежащее на поверхности красочного слоя

Микрофотография пробы, покрытой воско-смоляным составом (при укреплении поверхности слоя 8; слои 9-10 утрачены)

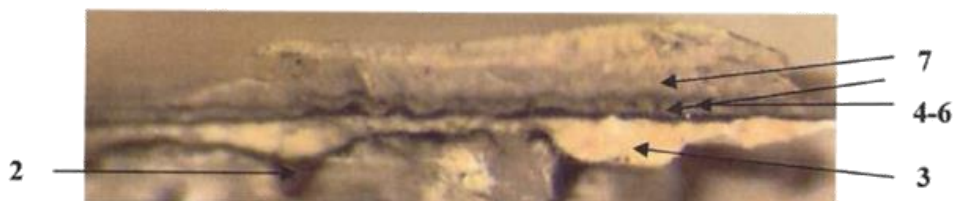
Микрофотография поперечного сечения пробы с первыми красочными слоями 7-8

1. Штукатурка (или накрывка) (в пробе не видна)
2. Проклейка (животный клей)
3. Слой белого цвета, выравнивающий поверхность (мел и гипс; животный клей)
4. Проклейка (животный клей)
5. Грунт белого цвета под роспись, тонкий (свинцовые белила, мел; масло)
6. Проклейка (животный клей)
7. Красочный слой телесного цвета (масло)
8. Красочный слой светло-жёлтого цвета (без чёткой границы между 7-8 слоями) (масло)

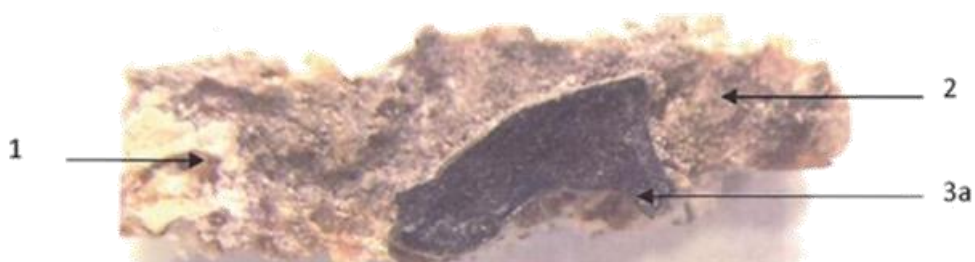
Микрофотография пробы накрывки с проклейкой (укрепляющей плёнкой) на поверхности и остатками красочного слоя 3а

1. Штукатурка (или накрывка) (известково-песчаный раствор с добавлением гипса)
2. Проклейка (животный клей)
3. а. Верхние слои: красочный слой с лаковой плёнкой на поверхности

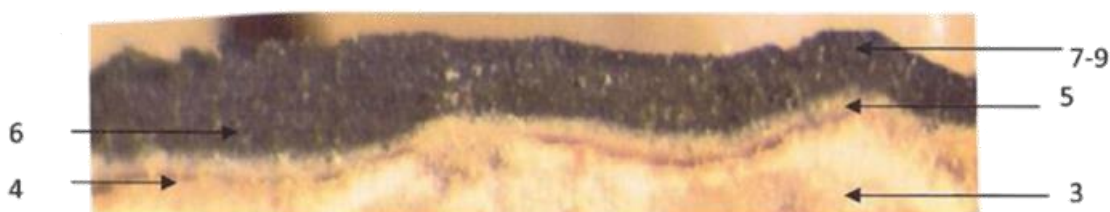
Микрофотография поперечного сечения верхних слоёв пробы 3а

- 3. Выравнивающий слой под живопись белого цвета (мел, гипс, свинцовые белила; связующее – животный клей и масло)
- 4. Проклейка (животный клей, масло)
- 5. Грунт белого цвета, тонкий (свинцовые белила; связующее – масло)
- 6. Красочный слой коричнево-зелёного цвета (связующее – масло)

- 7. Красочный слой лилового цвета с органическими красителями (связующее- масло)
- 8. Красочный слой тёмно-синего цвета (связующее – масло)
- 9. Лаковое покрытие (тонкое и твёрдое)

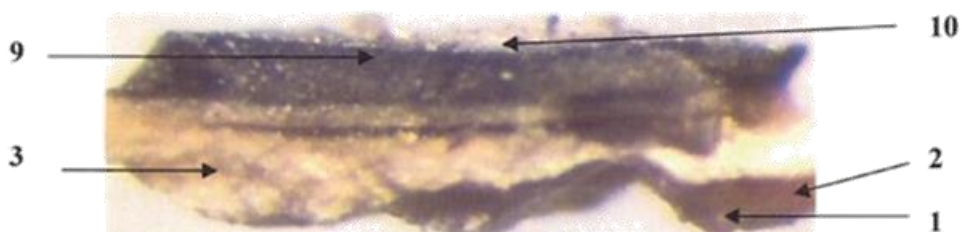
Микрофотография поперечного сечения верхних слоёв пробы 3а

- 1. Штукатурка (или накрывка)
- 2. Проклейка (животный клей)
- 3. Выравнивающий слой под живопись белого цвета (мел, гипс, свинцовые белила; связующее – животный клей и масло)
- 9. Лаковое покрытие (тонкое и твёрдое)
- 10. Воско-смоляная мастика (местами)

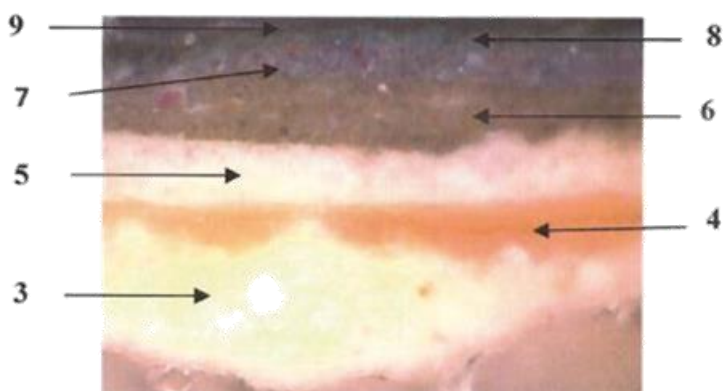
Микрофотография поперечного шлифа пробы

- 3. Выравнивающий слой под живопись белого цвета (мел, гипс, свинцовые белила; связующее – животный клей и масло)
- 4. Проклейка (животный клей, масло)
- 5. Грунт белого цвета, тонкий (свинцовые белила, стекло; связующее – масло)
- 6. Красочный слой коричнево-зелёного цвета (связующее – масло)
- 7. Красочный слой лилового цвета с органическими красителями (связующее- масло)
- 8. Красочный слой тёмно-синего цвета (связующее – масло)
- 9. Лаковое покрытие (тонкое и твёрдое)

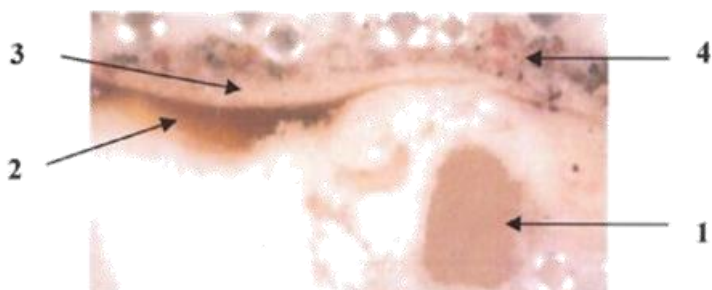
Микрофотография поперечного шлифа пробы

- 1. Штукатурка (или накрывка)
- 2. Проклейка (животный клей)
- 3. Грунт белого цвета
- 4. Красочный слой серого цвета

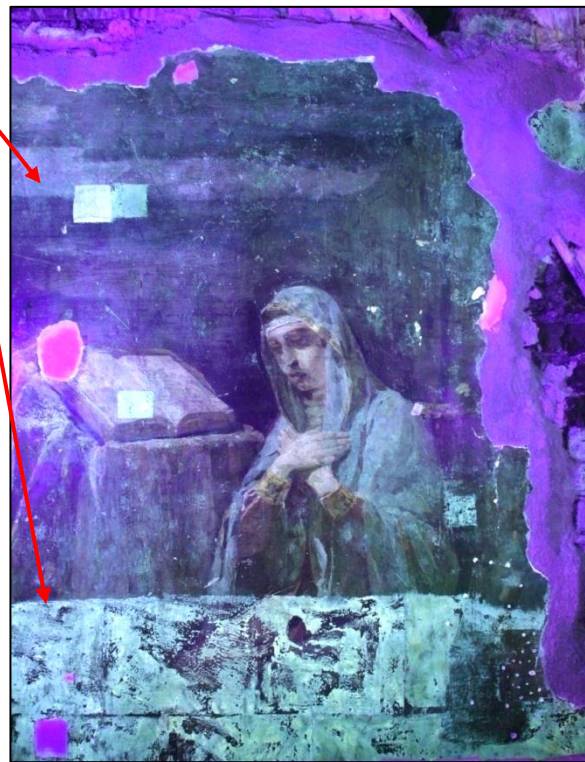
Общий вид реставрируемого участка в процессе удаления слоя воско-смоляной мастики.

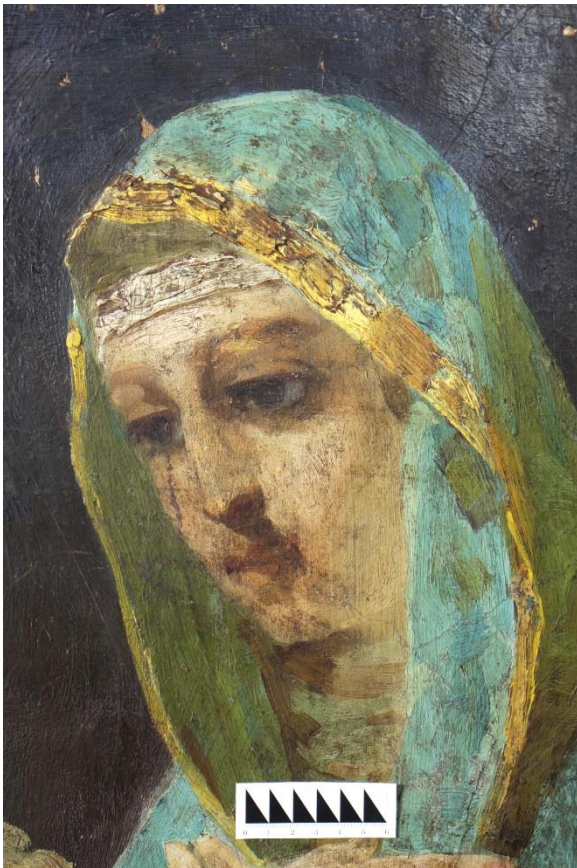
Фрагмент с изображением головы Богоматери в прямом свете после удаления воско-смоляной мастики.

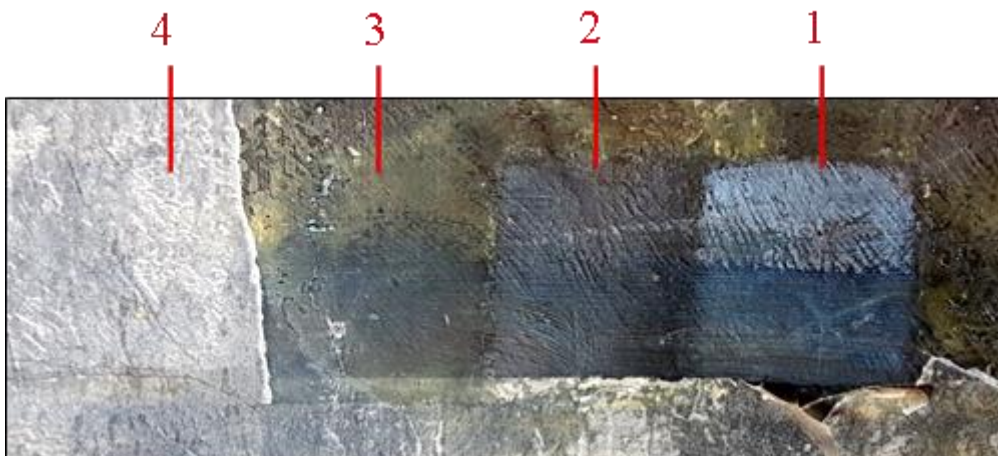
Была выполнена пробная послойная расчистка.

Слой № 1 - красочный слой

Слой № 2 – жирная копоть
