Выпускная квалификационная работа на тему:

#### ПАМЯТНИКИ АРХИТЕКТУРЫ СРЕДНЕВЕКОВОГО НОВГОРОДА: ПРОБЛЕМЫ ИЗУЧЕНИЯ И ОХРАНЫ В XIX – XX ВЕКАХ

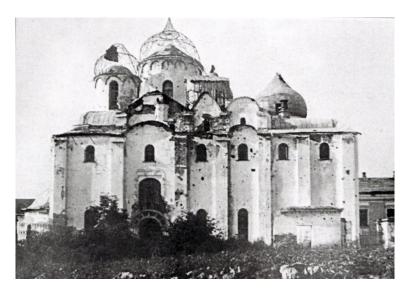
Рис. 3. Софийский собор. Северный фасад. Фото 1944 г. $^{143}$

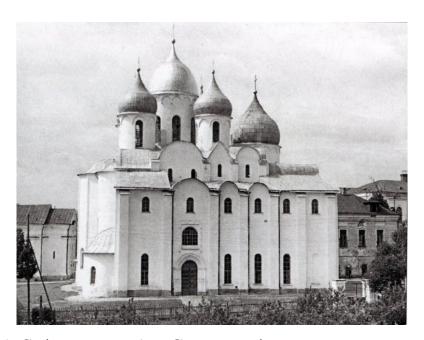
Рис. 4. Софийский собор. Северный фасад после реставрации. Фото 1948 г.  $^{144}$

Восстановление посводного покрытия и устройство отопления сильно изменили микроклимат собора, а дефекты, допущенные при расчете отопления и при выполнении покрытия крыш, привели к тому, что в некоторых частях собора стала разрушаться штукатурка и кладка. В 1910 г. были проведены работы по исправлению недостатков.

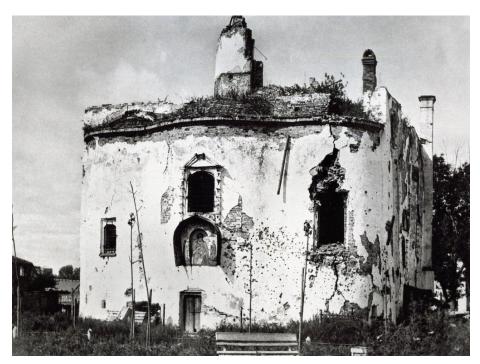
Рис. 5. Церковь Иоанна Предтечи на Опоках. Фото 1951 г.  $^{145}$

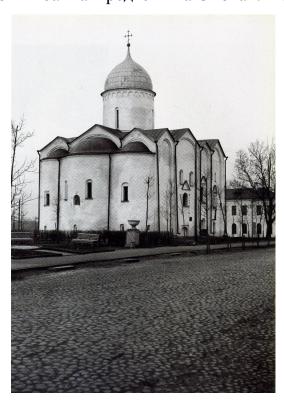
Рис. 6. Церковь Иоанна Предтечи на Опоках. Фото 1954 г.  $^{146}$

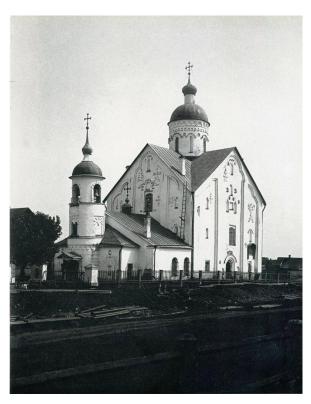
Рис. 7. Церковь Спаса Преображения на Ильине улице. Фото 1911 г. $^{147}$

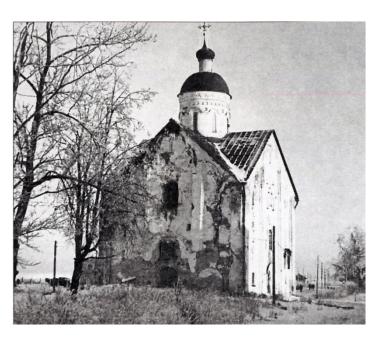
Рис. 8. Церковь Спаса Преображения на Ильине улице. Вид с югозапада до реставрации. Фото 1946 г. $^{148}$

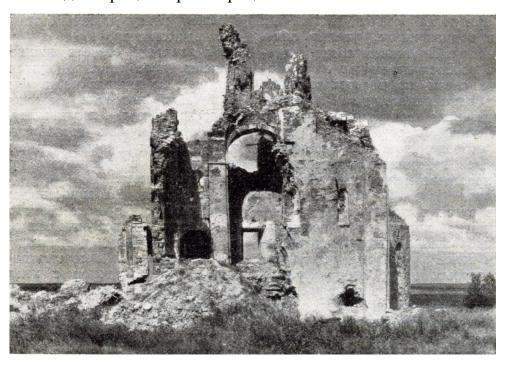
Рис. 10. Руины церкви Николы на Липне. Фото 1946 г.  $^{150}$

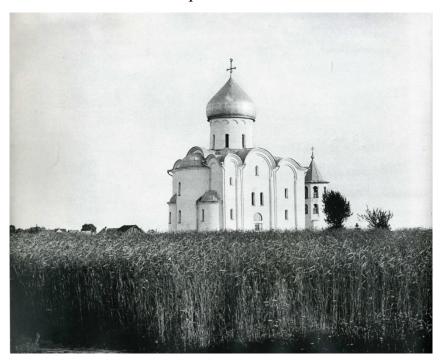
Рис. 14. Церковь Спаса на Нередице после реставрации. Фото 1913 г.  $^{154}$

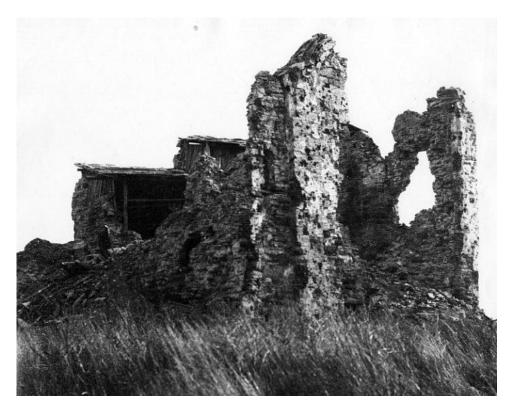
Рис. 15. Руины Нередицкой церкви. Вид с северо-запада. Фото 1946 г. $^{155}$

Осенью 1941 г., во время военных операций под Новгородом, фашисты варварски разрушили этот ценнейший памятник архитектуры. Первые снаряды разрушили купол, часть барабана, верх северо-западного угла церкви и пробили брешь над хорами в южной трети западного фасада. Из фресок в первую очередь пострадали центральная часть композиции «Вознесение» и пояс «Апостолов» в барабане 130.

Сразу после освобождения Новгорода реставраторы приступили к выявлению возможностей консервации руин и восстановления памятника. В 1944 г. были произведены первые после изгнания немецких оккупантов раскопки внутри церкви, в результате которых расчищен юго-восточный угол храма. После расчистки произведено укрепление фресок на освобожденной от завалов части стен. В 1945 г., для предохранения от дальнейшего разрушения руин и оставшейся живописи, над остатками храма был воздвигнут деревянный шатер<sup>131</sup>.

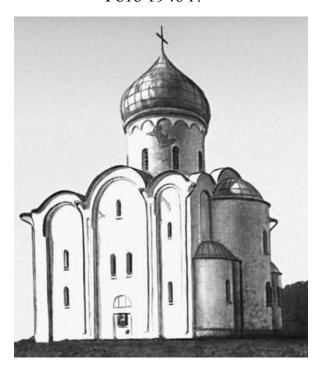
Рис. 16. Нередицкая церковь после восстановительно-реставрационных работ<sup>156</sup>.

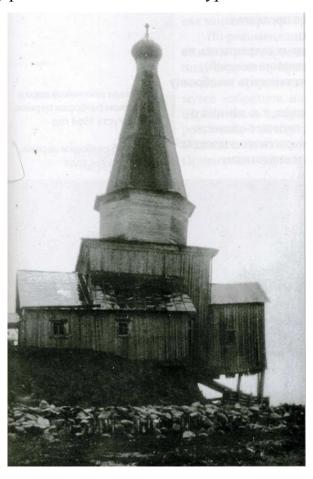
Рис. 18. Церковь Успения из села Курицко после наводнения. Фото  $1922 \; \Gamma.^{158}$
